塩害対策の変遷と技術開発

— PC グラウト充填と鋼材腐食の調査 —

石田 雅博*

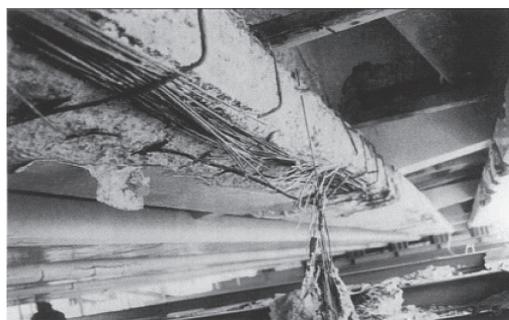
コンクリート構造物に生じる劣化原因のなかで、塩分がコンクリート中に浸透して内部の鋼材が腐食し、その膨張によりコンクリートにひび割れ・剥離などが生じる、いわゆる「塩害」は、コンクリート構造物の耐久性を低下させる要因の一つとしてとくに深刻である（写真 - 1）。

写真 - 1 塩害によって鉄筋や PC 鋼材が腐食破断したコンクリート橋

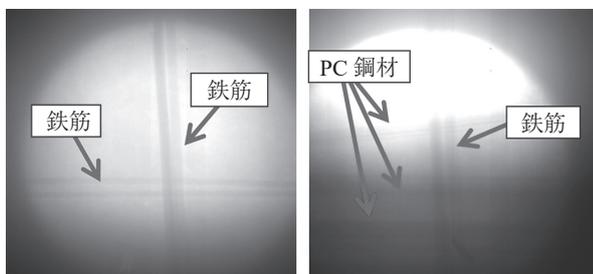
(ウェブ部) (下フランジ部)
図 - 7 3.95 MeV 機 FPD 画像

FPD (Flat Panel Detector) により得られたウェブ部の画像を図-7に示す。ウェブ厚170 mmに対し、3.95 MeV 機による画像は1秒程度で取得されており、定格出力の1/6であっても十分な撮影能力があると判断できる。ウェブ撮影後、スキャン架台により検出器を移動させ下フランジ部の撮影を行った。部材厚が400 mmにもかかわらず30秒程度で画像を取得することができた。

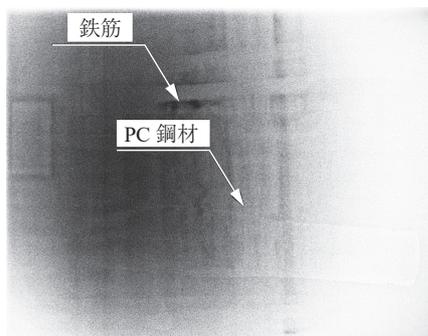
X線を照射するので、桁上面を走行する利用者へのX線量はきわめて少なかった。そのため、試運転により放射線量を測定し、安全性を確認したうえで、特段の通行規制を行わず、X線撮影を実施した(図-8)。X線照射装置は検査用マンホールより搬入し、検出器は桁下に設置して撮影を行った。写真-5、6にそれぞれ計器機器の搬入状況および装置の設置状況を示す。写真-7に撮影結果の一部の拡大図を示す。撮影箇所のケーブルは、表面から約20 cmに位置していたが、鋼材の状況を確認することができた。今後は、短時間により鮮明に計測できる技術の開発を目指すとともに、実橋でのデータを蓄積し、さらに精度を高め、現地で適用されるよう、高出力X線による調査方法と評価手法について技術開発を進める。

写真 - 7 高出力X線源 (950 keV) を用いた撮影

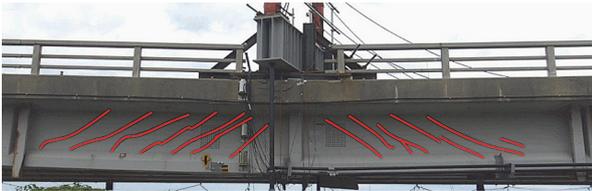
本試験での特徴的な破壊性状として、支間中央の横桁～隣接する横桁間を中心に、ウェブにせん断によるものと思われるひび割れが生じた (写真 - 8)。載荷荷重1800kNを超えたあたりで表面塗装上でもひび割れを確認し、G1桁ではひび割れ数、ひび割れ幅共に進展し、2000kNを超えたあたりでG2桁にも同様のひび割れが生じた。終局時におけるウェブのひび割れは、大きなもので10mm超に達した。各桁端部付近にはねじりひび割れが発生しており (写真 - 9)、終局時にはねじり剛性が解放されたものと考えられる。載荷点直下の横桁には、G1-G2桁間の打継目に目開き、および鉛直方向にずれが生じた (写真 - 10)。

写真 - 8 荷点付近の損傷の様子 (終局時)

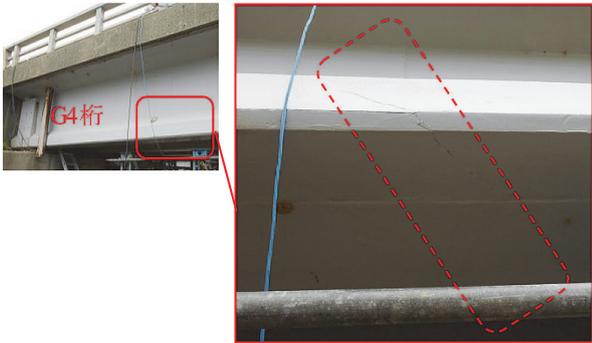
写真 - 9 G4桁 ねじりによるひび割れ

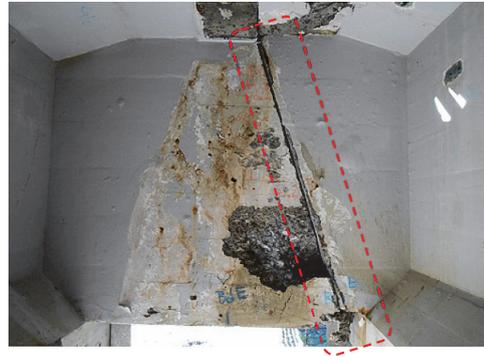
写真 - 10 横桁の目開き, ずれ

目開き幅は終局時で 10 mm 程度に達した。また、路面でも G1 - G2 桁間に 50 mm 程度の鉛直方向の段差が生じた (写真 - 12)。

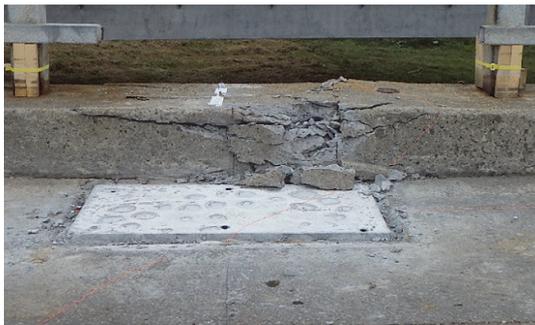
載荷荷重は、事前の推定耐力およそ2500kNを上回り、3300kNに達した際に地覆に圧壊 (写真 - 10) が生じ荷重の増加が見られなくなったため、終局に至ったと判断した。

写真 - 11 地覆の圧壊

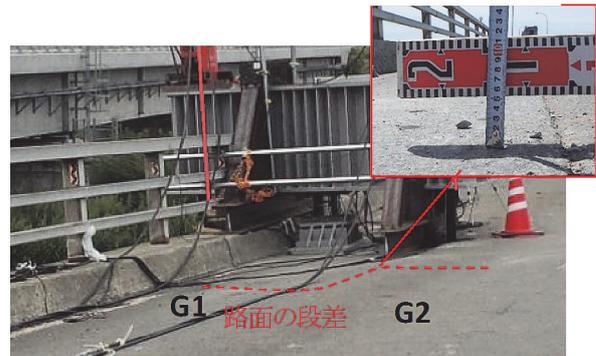
写真 - 12 路面の段差
