## 栈橋上部工の劣化調査および補修計画

西松建設(株) 土木設計部  
藤波 亘

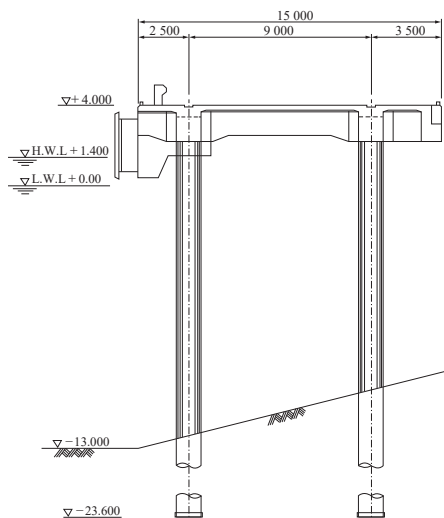
図 - 1 直杭式栈橋断面図

今回調査の対象となった構造物は、昭和49年に施工された直杭式栈橋の上部工である(図-1)。

上部工1ブロックは、鋼管杭10本で支持されており、栈橋全体は7ブロックで構成されている。栈橋は、護岸に対して平行な位置に構築されており、上部には移動式のクレーンが設置されている。クレーンは、栈橋長手方向に移動する形式のものであり、長手方向の梁で支持されている。

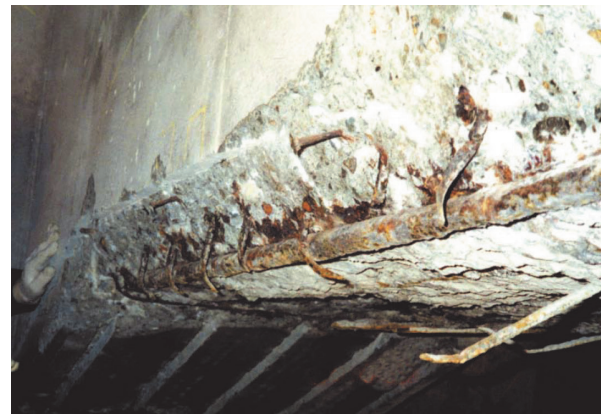
今回、本栈橋の上部工下面においてひび割れ、錆汁の流出、かぶりコンクリートの剥離・剥落(写真-1)が確認された。施工後40年以上経っていること、海洋環境下の構造物であることから、主な劣化要因が塩害であることは明らかであったが、補修方法の検討を行うために調査を実施することとした。

写真 - 1 栈橋上部工下面の劣化状況

- 1) 長手方向の梁の中央部にかぶりコンクリートの剥離・剥落による鉄筋の露出が多い。
- 2) 梁側面の下方に梁軸方向のひび割れが多い。
- 3) スラブ下面において、かぶりコンクリートの剥離・剥落による鉄筋の露出が多い。
- 4) 杭頭廻りにおいて、下面および梁側面下方にひび割れが多い。
- 5) 損傷箇所は、外港側のブロックに多い。

以上の結果より、劣化要因は予想どおり塩害であることが確認された。また、その他の要因として、以下のことがあげられた。

- 1) 梁部の劣化は、塩害に加え、栈橋上面での移動式クレーン荷重によるものと想定された。
- 2) スラブの劣化は、かぶり厚不足により塩害が促進したと推定された。

梁部材は、移動式クレーン荷重を支持する重要部材であり、劣化もかなり進んでいることから、多少イニシャルコストがかかっても確実な補修効果が得られるよう、劣化が顕在化している梁については電気防食工法による補修を行うこととした。また、外観上健全である梁については、調査結果により以下のとおりとした。

- 1) 鉄筋腐食度調査により鉄筋の腐食が懸念された梁は電気防食工法を採用した。
- 2) かぶり調査による鉄筋位置において、含有塩分量が発錆限界を超えている梁に関しては、鉄筋腐食度調査の結果に関係なく電気防食工法を採用した。
- 3) 今回の調査結果で劣化が顕著であった外港側ブロックの中で鉄筋腐食度調査、含有塩分量調査とも問題ない梁が若干あったが、今後の劣化の進行が懸念されることから周囲の梁と同様に電気防食工法を採用した。
- 4) 内港側の2ブロックは、鉄筋腐食度調査、含有塩分量調査の結果より劣化が進行していないことが確認できたため、表面塗装のみの対策とした。
- 5) かぶりコンクリートの剥離・剥落部は、補強鉄筋を設置し、断面修復後に電気防食を施すものとした。

スラブは、梁部材に比較すると部材としての重要度が低いため、基本的にイニシャルコストのかかる電気防食は採用しないこととした。対策としては、剥離・剥落部に断面修復工法、それ以外に表面塗装工法を適用するものとした。ただし、断面修復工法には、化学的脱塩工法（SSI工法）を適用し、含有塩分量が発錆限界を超えている範囲、内部鉄筋が腐食している範囲にも採用した。
