長期間供用中の海岸沿いに位置する RC 鉄道橋の健全度調査

西日本旅客鉄道(株) 構造技術室
渡辺 佳彦

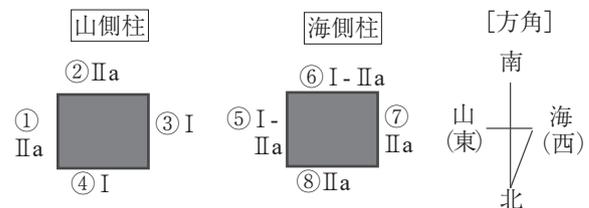
図 - 1 柱の鉄筋腐食度（表 - 1 を図化）

主鉄筋の腐食度を表 - 1 に示す。柱の腐食度が梁や床版に比べて若干小さいが、これはかぶりの違い（実測値で柱：80～90 mm，梁：60～80 mm，床版：60～70 mm）に起因するものと考えられる。さらに、柱については、図 - 1 に示すように、柱の面により腐食度が異なっていた。橋梁近くの気象台データでは、1981～2010年の30年間で、冬季に最多風向出現回数ももっとも多いのが北西であり¹⁾、この季節風の影響により、柱の主鉄筋に関しては、風の通り道となる海側の北西面や吹き返しとなりやすい山側の南東面において鉄筋腐食が進んでいる傾向が認められた。

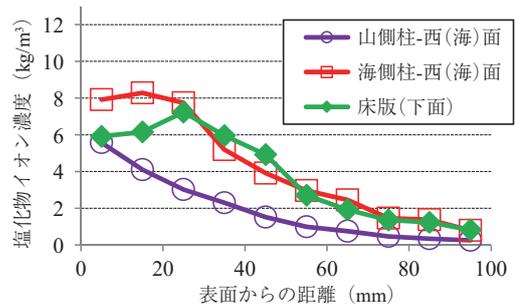
図 - 2 Cl^- 濃度測定 (柱・床版)

測定結果を図 - 2 に示す。山側柱と海側柱の、それぞれ西（海）面で比較すると、表面からの深さがどの位置に

おいても、 Cl^- 濃度は海側柱のほうが、山側柱より大きい。また、鉄筋位置(かぶり 80~90 mm) の Cl^- 濃度においても、海側柱のほうが山側柱より大きく、表 - 1 に示す鉄筋腐食度の調査結果から、 Cl^- 濃度と腐食度には相関が見られる。

床版の Cl^- 濃度は、海側柱の西(海)面と比較して、表面から 20 mm までの位置では若干小さいものの、それ以下ではほぼ同じ値となった。これは、床版が梁で囲まれていることにより、飛来塩分が滞留しやすい環境にあるものと推測される。また、鉄筋位置で比較すると、床版(かぶり 60~70 mm) の Cl^- 濃度が海側柱(かぶり 80~90 mm) に比べて若干大きいものの、両箇所腐食度は同じであり、 Cl^- 濃度と腐食度には相関が見られる。

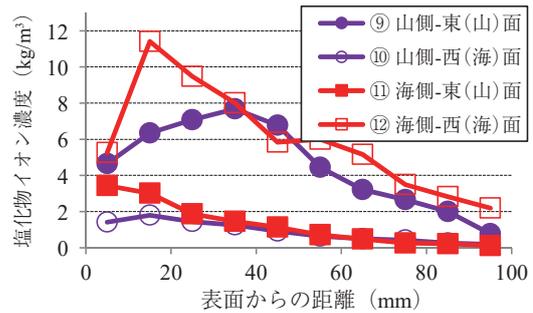
図 - 3 Cl^- 濃度測定 (縦梁)

測定結果を図 - 3 に示す。 Cl^- 濃度の大きい順に、「⑫海側 - 西(海)面」「⑨山側 - 東(山)面」「⑪海側 - 東(山)面」「⑩山側 - 西(海)面」となり、しかも⑨⑫の Cl^- 濃度は⑩⑪に比べて大きな差(表層部を除き約 4~10 倍程度)となった。⑨⑫は橋梁の両外側であり、波しぶきや山側からの吹き返しによる飛来塩分により、橋りょうの内側に位置する⑩⑪よりも Cl^- 濃度が大きいことによるものと推測される。鉄筋位置(かぶり 60~80 mm)での比較では、⑨の Cl^- 濃度が⑫よりもやや大きく、鉄筋腐食度(⑨: II a~II b, ⑫: II a)と相関があると考えられる。ただし、鉄筋位置での Cl^- 濃度が小さい⑩⑪の腐食度も II a~II b 程度であり、今後さらに調査数量を増やして、検証したい。

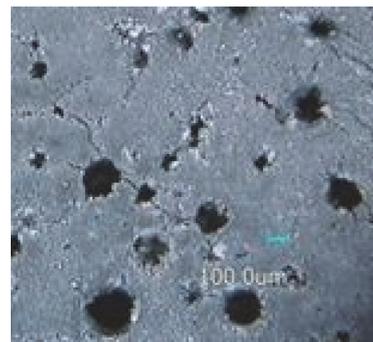
図 - 4 表面被覆材表面画像

採取した表面被覆材を用いた遮塩性能試験の結果では、セルを通過した Cl^- 量が測定限界値以下であり、施工後 25 年を経過しても遮塩性能を維持できていることを確認した。また、表面被覆材の表面(図 - 4)および断面(図 - 5)を撮影した画像を観察すると、塗膜表面には穴や微細なひび割れが認められるが、表面の穴が塗膜全体を貫通している可能性は小さく、ごく表層に留まっているものと推測される。

これらの結果より、3.2 で測定された Cl^- のほとんどは、1990 年の補修より前に侵入したものと推測され、今後の補修にあたっては、すでに侵入している Cl^- の除去と今後 Cl^- を侵入させないような補修方法や補修材料を選定することが重要である。
