PC グラウト充填不良に対する 健全度評価と補修対策

四国建設コンサルタント(株)
橋梁・構造部
松田 秀和

1. 業務の概要

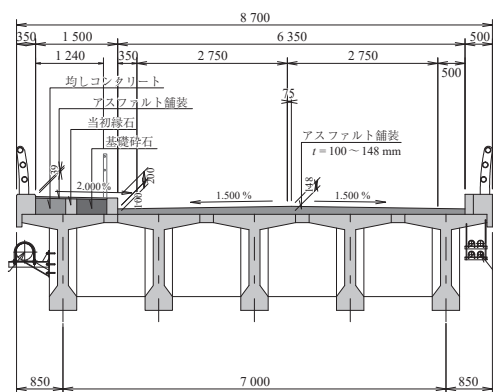
図-1 上部工断面図

左側の桁(図 - 1 歩道側)の下縁引張応力度 (-1.57 N/mm^2) が, 許容値 (-1.5 N/mm^2) を超えるため, 許容値内に抑える必要があった。このため, 現状のマウントアップ形式の歩道から, セミフラット構造に変更することにより死荷重を減少させ, 応力度の低減を図り, 引張応力度を -0.52 N/mm^2 とした。

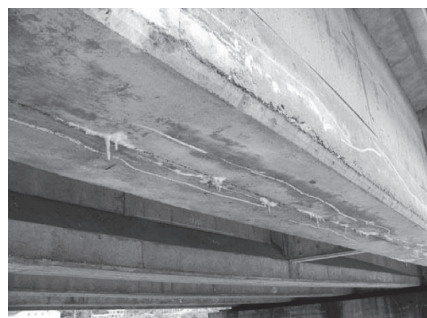
写真-1 上部工劣化写真

PCポステンT桁で確認された外観変状は以下のとおりである（写真-1）。

- 1) PC鋼材に沿ってひび割れが発生し、劣化は外桁に多

く発生している。

- 2) ひび割れは橋軸方向にのみ発生しており、橋軸直角方向には発生していない。ひび割れ幅は、最大で1.5 mm程度である。
- 3) ひび割れからは、遊離石灰や漏水痕が確認されている。橋面防水は、既往資料から判断すると設置されていない。

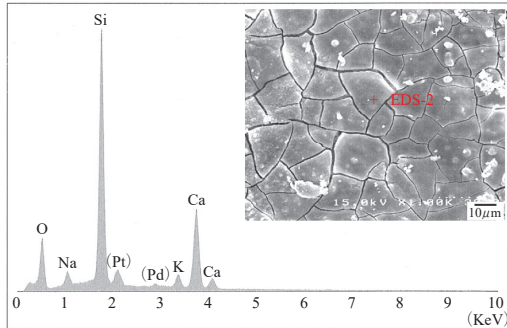
図 - 2 ASR 試験結果

ルカリ骨材反応により生成したと判断されるゼリー状の物質が確認された。EDS 試験でも Si を主体とした, Ca, K, Na を含む「アルカリ-カルシウム-シリカ型」のゲルであることが判明した(図 - 2)。しかしながら, 残存膨張試験, 圧縮強度, 静弾性係数では, 有害となるほどの結果はみられず, ASR が直接的な原因ではないと考えられた。

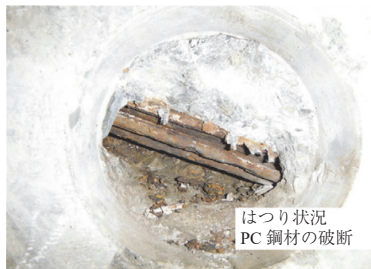
写真 - 2 PC 鋼材のはつり状況

シース管内のグラウト状況を把握するため, PC 鋼材部におけるはつり調査と内視鏡カメラによるシース管の内部観察を実施した。写真 - 2 に示すように, シース管内にグラウトは充填されておらず, 内部の PC 鋼材は断面減少を伴う腐食が発生していた。また, PC 上縁定着部からの漏水が鋼材腐食の主な原因であることが想定されたため, 橋面舗装を撤去し上縁定着部より臭いのついたガスを注入し, PC 桁の下面でガスが検出されるか確認を行った。その結果, PC 桁の下面でガスが検出され, 上縁定着部からの漏水が PC 鋼材腐食の主な原因であると判断した。

現状における PC 鋼材は腐食が生じており, 従来のグラウト充填のみでは, 十分な補修効果が得られないことが想定された。また, 塩害と ASR の影響も受けているため, 「亜硝酸リチウム水溶液の注入」+「亜硝酸リチウム添加補修材の充填」を行うことにより, PC 鋼材の不動態被膜の再生および腐食抑制効果の向上を図った。

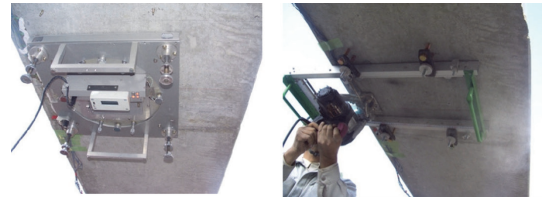
写真 - 3 スリット応力解放法による調査状況

光学的全視野計測法によるスリット応力解放法は, 圧縮応力が作用しているコンクリート部材に, 長さ 200 mm 以上のスリットを設け, 開放ひずみを計測することにより, 現有応力の推定を行う方法である。応力推定は, 現地地で得られた対象点間距離変化率 ($\varepsilon_{u-i} = \Delta L/L$) とスリット中心からの距離について, これを近似する推定プレストレス量を FEM により解析し算定した(写真 - 3, 図 - 3)。

上記で得られた現有応力と設計死荷重による応力を足し合わせることで, 現状のプレストレス量を推定した。その結果, 設計当初のプレストレスに対する残存率は, 最大で 75 % まで減少している箇所がみられた。
