## 凍害を受けた RC 床版の 劣化損傷評価および補修設計

株式会社エイト日本技術開発  
布山 範和

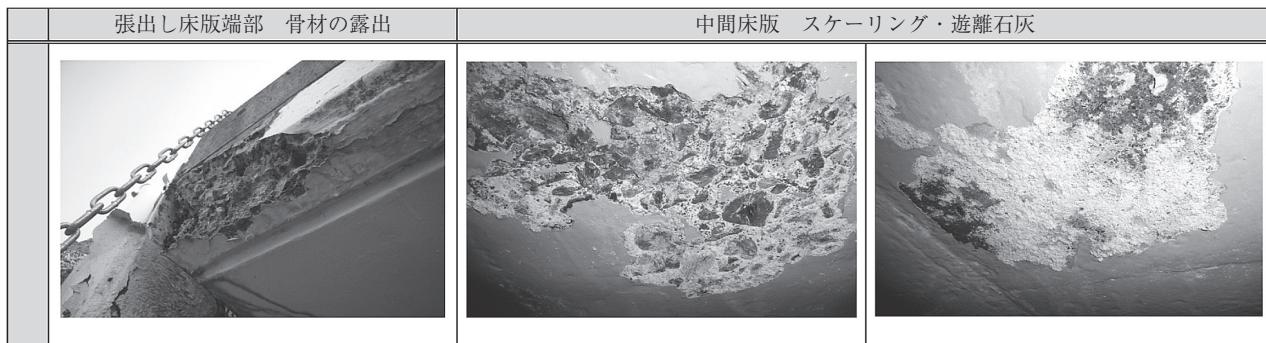
写真 - 1 RC 床版損傷状況

本橋はこれまでに、主桁の塗装塗替えや RC 床版への保護塗装などの補修が実施されている。過年度に実施された点検では、RC 床版下面や床版端部にひび割れ、うき・剥落、遊離石灰の折出、粗骨材の露出・剥離に加えて、舗装のひび割れが数多く確認されたことから、詳細調査として凍害により損傷している橋梁の使用性を確認するため、① 反発硬度法、② 中性化試験、③ コア採取、④ はつり調査、⑤ 橋面舗装切削などの調査を実施した (写真 - 1)。

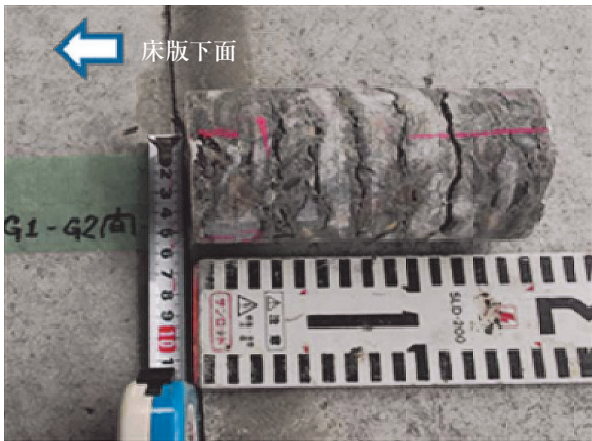
写真 - 2 RC床版損傷状況

シュミットハンマによる圧縮試験の結果、表面保護塗装やスケーリングの影響もあり、強度にバラツキが生じていると考えられる。コア供試体による圧縮強度試験では、得られたコアに層状のひび割れが発生しており、強度不足 ( $20.6 < 24 \text{ N/mm}^2$ ) を確認した (写真 - 2)。さらに、採取したすべてのコアに層状のひび割れが約 20 mm 間隔で発生していた。また、張出し部についてはセメントペースト部分が消失し、砂利化が進行していた。

RC床版は、橋面からの融雪水から凍結・融解の繰り返し作用によって「層状のひび割れの発生」が顕在化しており、それに伴う「有効床版厚の減少および耐荷力性能の低下」が懸念される。とくに、床版上面は砂利化しており、耐荷力性能の低下は著しいと考えられることから、プレキャスト床版への取替え工法を採用した。

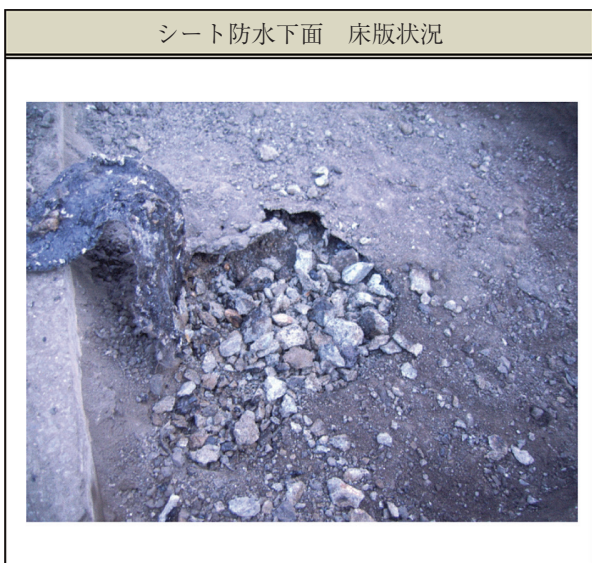
写真 - 3 橋面舗装切削状況

床版コンクリートの下面において凍害による劣化が確認されたため、床版上面の防水シートの状態やコンクリート表面の確認を実施した。調査の結果では、床版上面の広い範囲に浸水が見られるほか、舗装切削箇所全体において防水シートの浮き、床版コンクリートの浮き・砂利化が見られた (写真 - 3)。

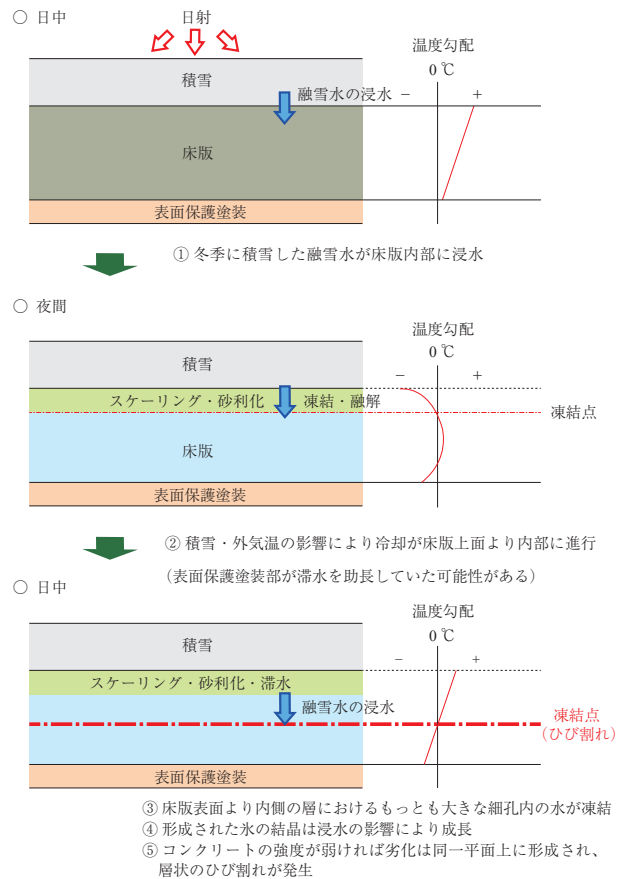
図 - 2 初期凍害損傷（層状ひび割れ）

詳細調査の結果から RC 床版の劣化・損傷は、① 冬季

に積雪した融雪水が床版内部に浸水、②積雪・外気温の影響により冷却が床版上面より内部に進行、③床版表面より内側の層におけるもっとも大きな細孔内の水が凍結、④形成された氷の結晶は浸水の影響により成長、⑤コンクリートの強度が弱ければ劣化は同一平面上に形成され、層状のひび割れが発生したものと推測される（図 - 2）。
