昔々イタリアで：モランディ橋の話

— Once upon a Time in Italy: The Tale of the Morandi Bridge —

著：Gian Michele Calvi, Matteo Moratti, Gerard J. O'Reilly, Nicola Scattarreggia, Ricardo Monteiro, Daniele Malomo, Paolo Martino Calvi & Rui Pinho
 訳：国際対応小委員会

2018年8月14日午前11時半ごろ、イタリアのジェノヴァにある高速道路A10号線に架かるモランディ橋（Morandi Bridge）またはボルチェヴェーラ高架橋（Polcevera viaduct）が崩壊し、43名の方が犠牲となった。本橋は全長1182m、陸上から主塔頂上までの高さが90mで、3つのPC斜張橋と高架橋から成り、1967年に完成した。本橋がどのようにして崩壊したかが、2019年5月に発行されたSEI（Structural Engineering International, IABSE）に上記の題目で掲載された。本論は、上記論文の抄訳を国際対応小委員会で行ったものである。

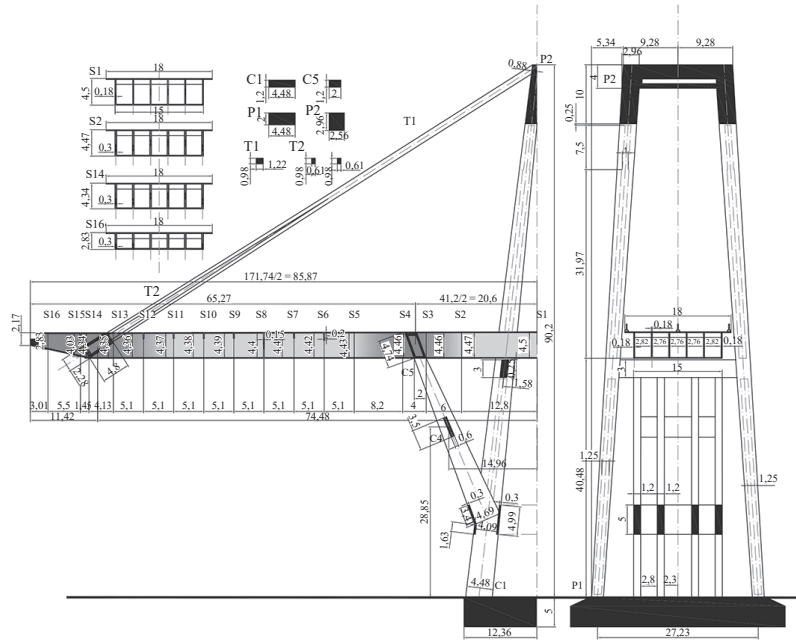
図 - 1 モランディ橋概略図

モランディ橋は、図 - 1 の概略図に示すとおりサヴォナ側（西側）から番号付けされた 12 基の橋脚および橋台により支持されている。No.9～11 橋脚は、長スパン化を可能とした 3 つの「バランスド・システム」(図 - 2) より構成されている。2018 年 8 月 14 日に崩壊したのは No.9 橋脚であった。このバランスド・システムを構成する主要構造部材とその特徴は以下に示すとおりである。

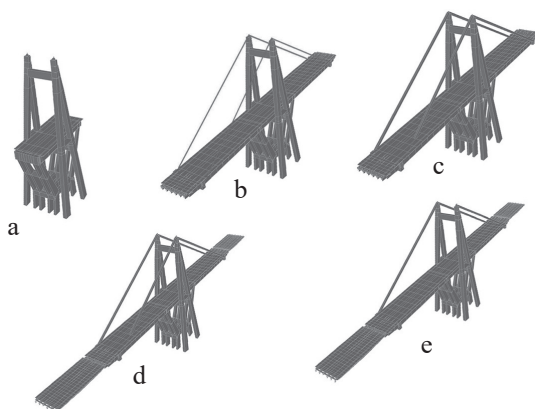
図 - 3 5 段階に分割した施工過程

構造解析ソフトウェア SAP2000 を使用して、本橋梁の施工過程と載荷荷重を再現する 3 次元弾性解析モデルを作成した。図 - 3 に示すように、施工過程を以下の 5 段階に分けて考えることとした。

- (a) 橋脚、主塔、主桁の中央径間をフレームとシェル要素によってモデル化し、作用荷重として自重のみを考慮した。
- (b) 主桁と 352 本の 12.7 mmPC 鋼より線と同面積の斜材を加えた。斜材はケーブル要素でモデル化し、吊桁と防護柵などの死荷重が載荷したときに鉛直変位がゼロとなるように初期張力を導入した。これは実際の施工で実施された手順である。この段階で、斜材張力は約 12 300 kN、橋脚基部の鉛直反力は約 170

MN であった。主桁の鉛直変位は片持ち構造となっている端部で上方に 96 mm、支間中央で下方に 120 mm であった。

- (c) 斜材にポストテンション用の緊張材とそれを巻き立てるコンクリートを加えた。この時点での橋脚基部の鉛直反力の合計は約 177.6 MN であり、BIM の全重量と一致した。
- (d) 吊桁と防護柵などの死荷重を載荷した。この時点の斜材張力は約 22 600 kN で（このうち 13 600 kN は最初に施工された 352 本の緊張材が、9 000 kN はポストテンション用の鋼材およびその巻き立てコンクリートが負担）、橋脚基部の鉛直反力の合計は約 212.4 MN であった。活荷重の載荷を除いて本橋梁のモデル化は完成した状態であり、斜材によって主桁に導入された圧縮力は 21 000 ~ 28 500 kN であった。活荷重を作用させても各部材の断面力は 5 ~ 20 % しか増加しなかったものの、斜材中のポストテンション部の軸力の増加は 9 000 ~ 12 000 kN におよんだ。活荷重の載荷による主桁の鉛直変位の増加は 5 ~ 6 mm であり、大きな影響を受けなかった。最初に施工した 352 本の緊張材の引張応力は最終的に 650 ~ 750 MPa であった。

- (e) 活荷重が載荷されていない状態で南西側の斜材を撤去した場合に（つまり南東側の斜材も撤去されることとなる）、本橋梁がバランスを保つことが可能か、検討した。その結果、斜材を定着していた箇所が発生する曲げモーメントが正負反転し、近傍の主桁の曲げ耐力を超過する大きさであった。また、斜材定着部のダイヤフラムに大きな橋軸直角方向曲げモーメントが発生した。残る 1 本の斜材の張力は約 39 000 kN に増加したものの、耐力以下であった。しかし、受桁の鉛直変位が片側で 400 mm、もう一方で 1 m を超過し、吊桁を支持できないレベルとなった。橋脚基部の橋軸直角方向転倒モーメントは約 918 MNm で、等価偏心量は 4.5 m であった。片方の吊桁が破壊している一時的な状況を主桁に生じた鉛直変位を踏まえて検討したところ、橋脚基部の橋軸方向転倒モーメントは約 307 MNm で、等価偏心量は 1.5 m であった。いずれの偏心状況においても、本橋梁の挙動に影響を及ぼすような引張力はすべての部材に発生しなかった。

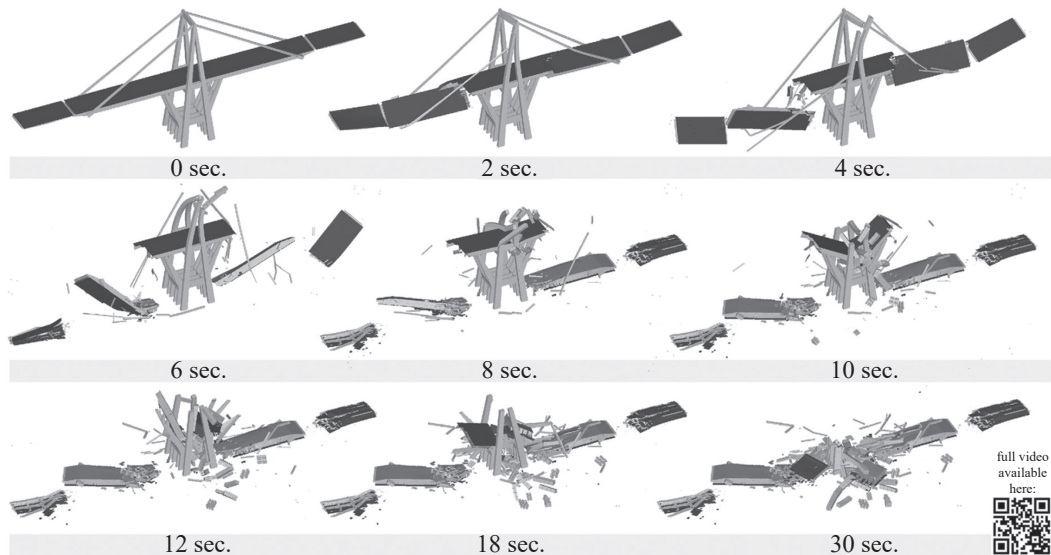
図 - 4 南西側斜材の主塔側定着部での破壊による橋梁全体の崩壊の過程

南西側斜材の主塔側定着部における緊張材の疲労による破断と、同じく南西側斜材で主桁定着部における破壊の2つのシナリオが考えられる。

南西側斜材の主塔側定着部での破壊による橋梁全体の崩壊の過程は、次のとおりである (図 - 4)。(i) 橋脚ストラットの西側にある断面で受桁がねじり破壊し、ほぼ形状を保持したまま吊桁が落下、(ii) 続いて南西側斜材が開放され、受桁が落下、(iii) 南側主塔が破壊し、続いて北側主塔が破壊、(iv) 主塔の破壊片が残る主桁に落下し、主桁が破壊。主桁定着部での破壊の場合も同様な崩壊の過程となる。

この崩壊の過程は、現場で収集された証拠から想定される実際の崩壊の過程とよく一致する。以上より、南西側斜材の主桁または主塔側定着部における緊張材の疲労による破断によって、本橋梁の崩壊が生じたというシナリオが最も可能性のあるものである。
