PC 連結成桁の補修報告

オリエンタル白石(株) 工事部
松 下 怜 史

本稿は、建設後40年以上が経過した上下線分離構造のPC3径間連結成桁橋の補修方法についての報告である。橋梁調査において変状が確認された各部材の変状状況、変状原因、補修方法の選定および施工方法について記述する。

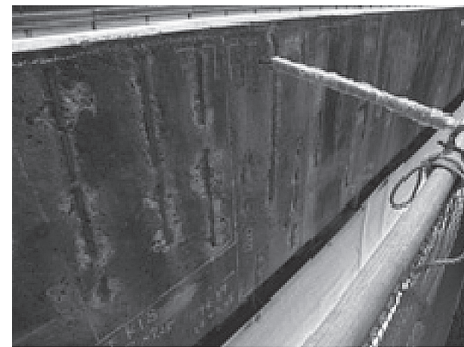
本橋の壁高欄は、写真-1のように鉄筋位置でコンクリートが連続して剥離していた。

凍結防止剤に含まれる塩分がコンクリート表面に付着する環境であったこと、塩害環境を考慮しない設計かぶりであったこと、実施工において広範囲にわたりかぶり不足であったことが変状要因として考えられる。

写真-1 壁高欄変状状況

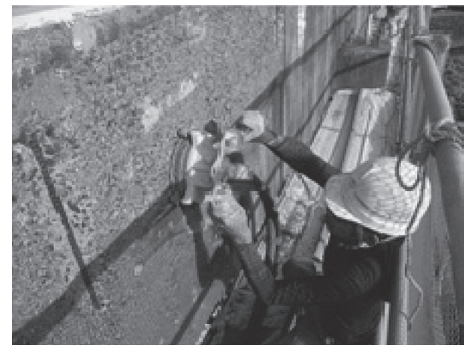
写真-2 表面処理状況

コンクリート表面に付着した塩分と浮きを除去するために150MPaの回転噴射式高圧水で表面処理を行った(写真-2)。

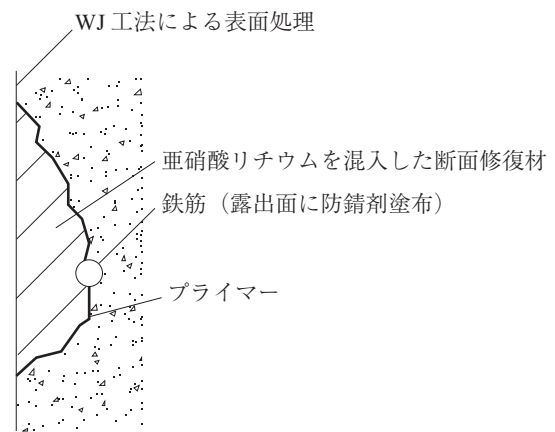
図-1 断面修復概要図

鉄筋露出部には防錆材を塗布し、さらに不動態被膜を再生する効果がある亜硝酸リチウムを混入した断面修復材で変状箇所の断面修復(図-1)を行い、かぶり不足と塩害環境であることを考慮し、コンクリート表面に塩害仕様のコンクリート塗装を行った。

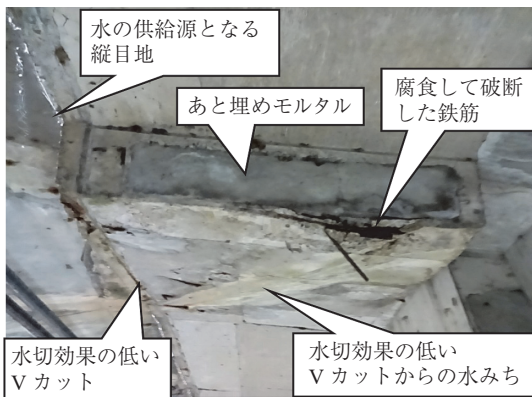
中央分離帯下の定着突起部において、定着部の補強鉄筋が破断するほど変状が著しい状況(写真-3)であった。

施工に先立ち、変状が顕著な部位の近傍でドリル削孔を行い、採取したコンクリート粉の塩化物イオン量を蛍光X線分析法で測定した。その結果、0~20mmの深さにおいて発錆限界を超える値を示したが、20~40mmの深さにおいては微小であった。破断した鉄筋のかぶりは15mm程度であり、標準的な30mm程度のかぶりが確保できてい

れば、鉄筋の発錆は起きにくい状況であったと考えられる。したがって変状の主要因はかぶり不足であると判断した。

写真 - 3 定着部変状状況

本来の断面修復では、ハンドガンを用いたWJ工法により、局部的に断面をはつり取る方法を用いるが、定着具近傍ではモルタル製の定着具をはつり作業で傷つける可能性が大きいため、前述の回転噴射式高圧水で様子を見ながら補修箇所表面の浮きを15mm程度はつり取ることにした。

破断した鉄筋については、定着部前面に配置されていたことから構造上重要な鉄筋と判断した。そのため、脆弱部除去後に新たな補強は行わず、露出した鉄筋に防錆処理を施したのち、前述の壁高欄と同様の断面修復を行った。

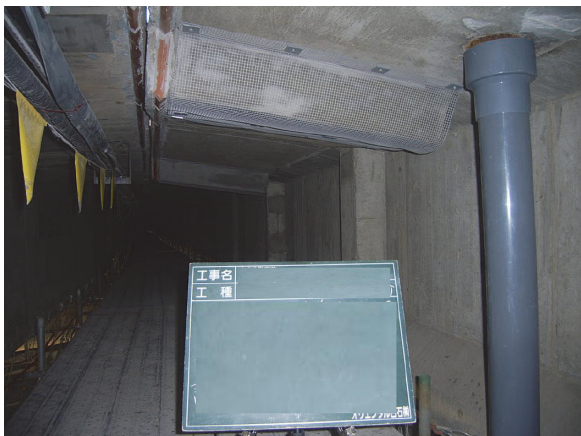
写真 - 4 補修後写真

補修箇所はPCケーブルを定着する構造上重要な部位であることから、耐久性の向上を図るとともに、将来的にコンクリート表面を目視観察できる補修方法として、塗膜を形成しないシラン・シロキサン系の浸透性吸水防止剤を塗布する表面含浸工法を採用した(写真 - 4)。

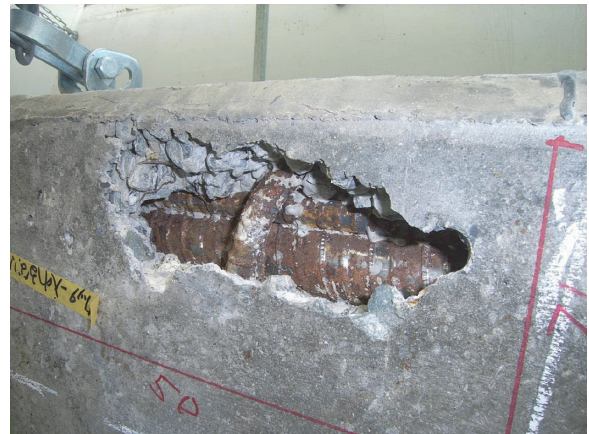
本橋の主桁は、支間中央付近ではウェブに配置されているPC鋼材が下縁側にある配置形状で、外観上は目立った

変状がなかったが、打音検査を行った結果モルタルが剥がれ、空洞(豆板)となっている箇所が18箇所確認された(写真 - 5)。

写真 - 5 主桁下縁空隙状況

シースが目視できるほど大きな箇所もあり、今後の耐久性を考えモルタルを注入することとした。

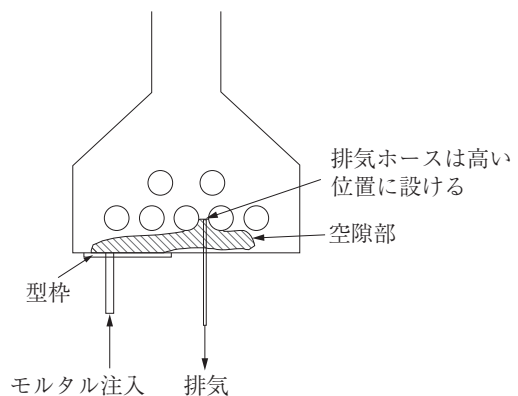
図 - 2 モルタル注入概要

空隙の大きさを測定するため、空隙部分に型枠、注入孔、排気孔(図 - 2)を設けて水通しを行った。この際測定した数量を、その後に行うモルタル注入の管理値として用いた。手押しポンプを用いて、流動性が高く細骨材の小さい無収縮モルタルを使用し、少量ずつ型枠に振動を与えながら注入した。
