## 金属溶射を利用した流電陽極方式 電気防食工法による橋台の 防食施工と防食状況

(株) 富士技建 研究開発室  
武藤 和好

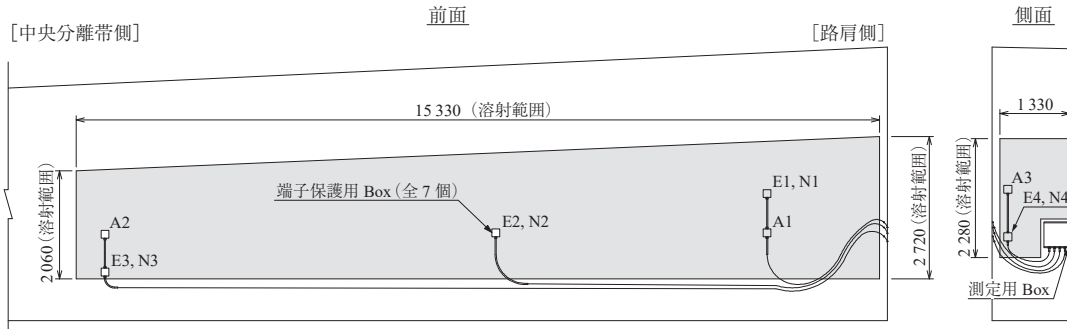
図 - 3 試験施工範囲と電流・電位の測定位置

施工対象は、山口県内の河川を跨ぐ高速道路橋の橋台前面 36.63 m<sup>2</sup> と側面 2.63 m<sup>2</sup> の範囲で、施工範囲と測定位置を図 - 3 に示す。図中の A1～A3 は溶射皮膜に、N1～N4 は鉄筋にそれぞれ接続端子を設けた位置で、E1～E4 は照合電極の埋設位置である。

橋台前面の 3 箇所と側面の 1 箇所で採取したコンクリートコアにより、中性化深さと全塩化物イオン量を測定した。前面の中性化深さは 0～30 mm、側面が 20 mm であり、鉄筋のかぶり (100～150 mm 程度) よりも小さく、中性化の影響は無い。鉄筋位置の全塩化物イオン濃度は、前面が 0.39～3.77 kg/m<sup>3</sup>、側面が 0.37 kg/m<sup>3</sup> で、路肩側で橋座面に近い N1 点において発錆限界を超える高濃度であった。鉄筋表面の目視観察においても、N1 点で鉄筋表面の全体に薄い錆が生じており、ほかの位置では点錆程度であった。橋台の塩害による腐食状態は、潜伏期と進展期の範囲にあり、腐食要因は凍結防止剤の浸透と推察される。

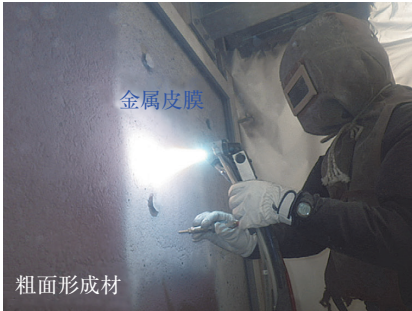
写真 - 1 プラズマ溶射の状況

プラズマ溶射装置で溶融した陽極金属を吹き付けて、擬合金皮膜を形成した。陽極金属の吹付け状況を写真 - 1 に示す。溶射と同日の封孔処理によって、皮膜の気孔内への腐食因子や不純物の侵入を抑制した。封孔処理は、溶射施工日ごとの塗布と溶射完了後の全体重ね塗りの2段階で実施した。

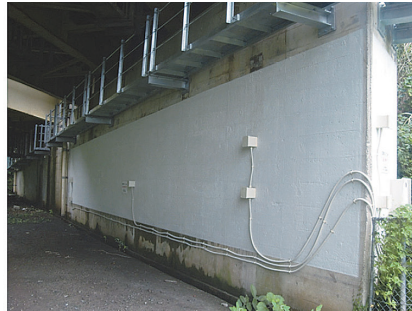
写真 - 2 配線・配管後の施工面

溶射施工後に、接続端子から橋台側面に設置した測定ボックス内に電線を配置して、側面に設置のロガーを通じて結線した。配線・配管状況を写真 - 2 に示す。結線当日の通電量と鉄筋電位を表 - 1 に示す。鉄筋の自然電位は全て、ASTM C 876 の評価基準の“腐食確率が不確定 ( $-350 \text{ mV} < E < -200 \text{ mV vs. 銅/硫酸銅電極 (CSE) 基準}$ )”の範囲にある。

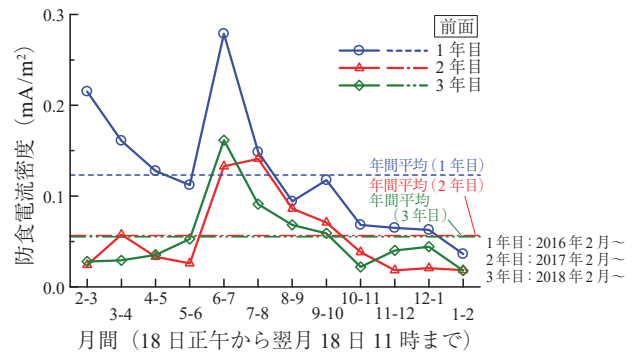
図 - 4 防食電流密度の月平均値の経時変化

通電中の防食電流と鉄筋電位、通電停止後24時間の自然電位で防食状況を観察している。橋台前面における防食電流密度の月平均値を図 - 4 に示す。高温多湿な6月～7月にピークが現れて、流電陽極方式の特徴の“環境に応じた防食電流の発生”が顕著である。また、1年目に比べて2年目と3年目は防食電流が減少しており、通電による鉄筋周辺の環境改善が推察される。通電後3年の鉄筋の目視確認で、施工範囲の鉄筋表面の錆に進行は無く、施工範囲

外の一部の鉄筋には赤錆が生じていた。これらの状況から、本工法によって鉄筋の既存の錆の進行抑制が可能といえる。
