波形鋼板ウェブとコンクリートウェブの 接合部のひび割れ原因推定

昭和コンクリート工業(株)
技術工事本部 PC 技術部
櫻井 義之

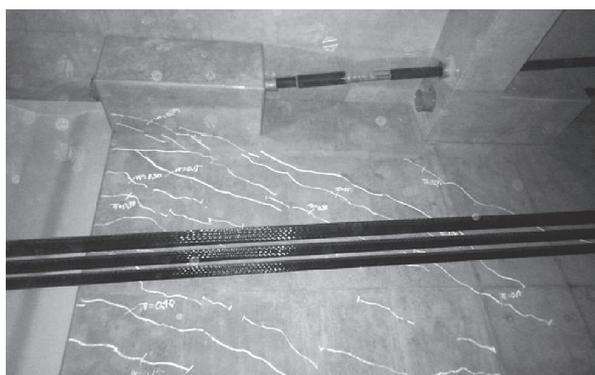
供用開始から10年が経過したPC箱桁橋(表-1)のコンクリートウェブに橋長全長にわたって写真-1のような水平方向・斜め方向のひび割れが発生していた。本橋は、張出し架設工法により施工されたが、図-1のように1ブロック(以下、1BL)から10BLまではコンクリートウェブ、11BLから23BLは波形鋼板ウェブという特殊な複合構造であった。そして、ひび割れは波形鋼板ウェブとコンクリートウェブの接合部(以下、接合部)の10BLで多く発生していた。このひび割れ原因推定について報告する。

写真-1 ウェブ内側のひび割れ状況(10BL)

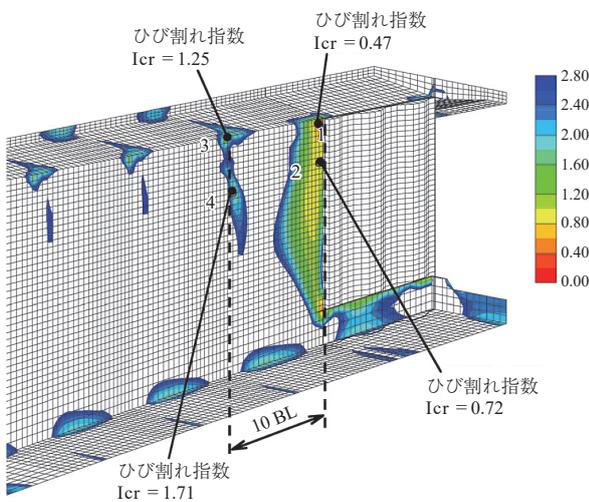
図 - 2 温度応力解析結果：ひび割れ指数分布

これらの状況を踏まえ、明確なひび割れ原因が特定できなかったことから、原因推定のために解析を行うこととした。まず、10BLのコンクリートウェブは波形鋼板ウェブに拘束されているため、コンクリートの乾燥収縮ひび割れや初期の水和熱による温度ひび割れの可能性が高いと予想した。桁高は7(m)程度と長く、ウェブの拘束面の長さも長くなる。また、ウェブ厚は550(mm)と厚く、コンクリートポリュームが大きいので、温度ひび割れが発生しやすい状況である。そこで、乾燥収縮を考慮したFEMによる温度応力解析を行った。その結果、図-2のように10BLのウェブの接合部付近のひび割れ指数は0.8程度となり、ひび割れ発生確率は80%程度と考えられた。

しかし、温度解析の結果では、10 BL のウェブ全体のひび割れ指数はおおむね 1.0 以上であり、乾燥収縮や水和熱以外にも原因があると判断した。

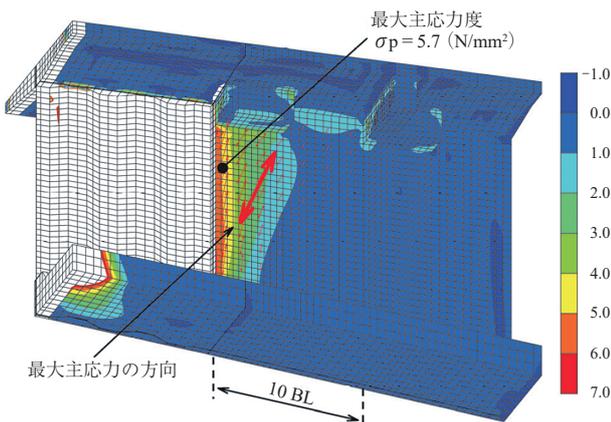
図 - 3 弾性体 FEM 解析結果：最大主応力

そして、波形鋼板ウェブとコンクリートウェブの接合部をモデル化した FEM 解析を行った。コンクリートと波形鋼板ウェブは弾性体でモデル化し、荷重は自重による断面力とプレストレスを作用させた。最大主応力分布の結果を図 - 3 に示す。接合部付近のコンクリートに鉛直方向の大きな引張力が作用していることが分かった。解析結果の主応力の方向から予想されるひび割れの方向は、実際のひび割れの方向とほぼ一致していた。

今回のひび割れのケースは特殊な例であるが、波形鋼板ウェブとコンクリートウェブの接合部のひび割れ抑制方法としては、接合部に横桁を設けることでプレストレスの軸力を分散させることがもっとも有効であると考えられる。

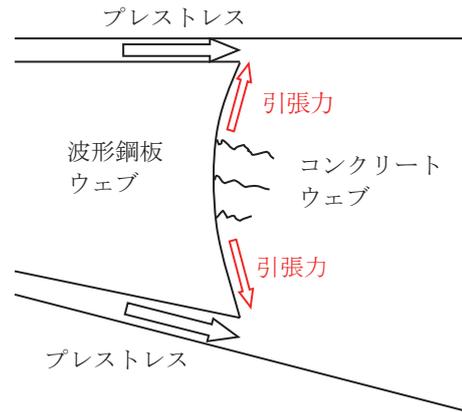
図 - 4 プレストレスの軸力が作用するイメージ図

なお、この引張力は図 - 4 のように波形鋼板ウェブのアコーディオン効果により、プレストレスの軸力が上床版の下床版に集中したことにより発生している。

いずれも波形鋼板ウェブとコンクリートウェブが接合していることで、その影響を助長している。とくに 1) プレストレスの軸力の作用の影響がもっとも大きい。しかしながら、10 年前の当時の知見としては、この原因に対するひび割れ抑制に配慮することは難しかったと考える。
