海岸部に位置する下水処理施設タンクの調査・補修について

(株) ホープ設計 設計部
神谷 信賢

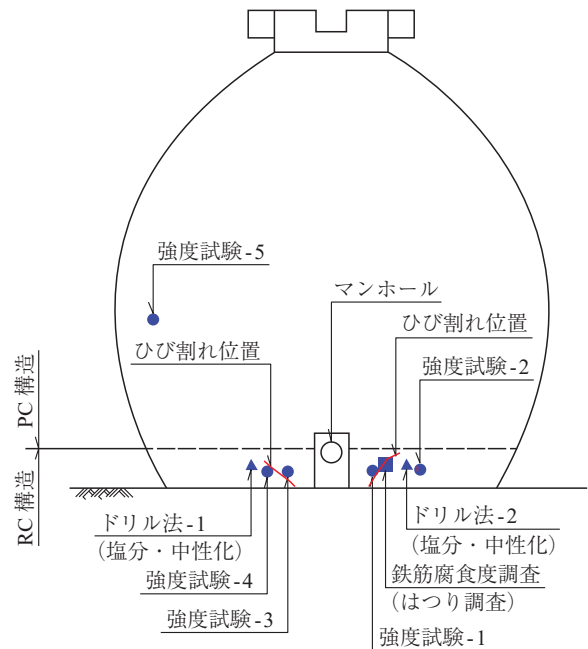
図 - 1 調査・試験実施位置

分含有量試験、c) 中性化深さ測定試験（ドリル法）、d) 鉄筋腐食度調査、e) 内外部の損傷状況調査（近接目視）を計画した。a) \sim d) の調査・試験は、漏水箇所付近 2 箇所を基本に実施した（図 - 1）。

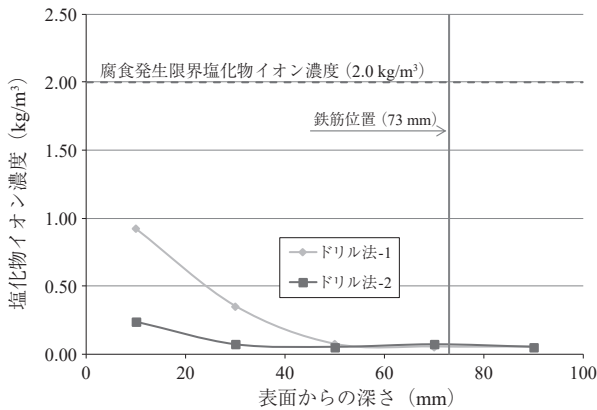
図 - 2 塩化物イオン濃度

試験位置 2 箇所の塩分含有量を図 - 2 に示す。飛来塩分の影響により、コンクリート表面付近の塩化物イオン濃度は最大で 0.92 kg/m³ とやや高い数値を示すが、鉄筋位置付近では 0.05 kg/m³ と低い数値である。「港湾の施設の技術上の基準・同解説」²⁾ に示されている腐食発生限界塩化物

イオン濃度 2.0 kg/m^3 と比べてかなり低い数値であり、塩害による鋼材の腐食に繋がる可能性は非常に低いと評価した。
