# 中国自動車道 常国橋他 2 橋床版取替工事の 設計・施工

常国橋他 2 橋床版取替工事は、冬季の凍結防止剤の散布による塩害劣化により損傷が顕在化した既設 RC 床版を、プレキャスト PC 床版に取替えを実施した工事である。本工事では、中国自動車道吉和 IC～六日市 IC 間に位置する全 6 橋（10 連）にて床版取替えを主とした鋼桁の補修や耐震補強工事などの大規模更新工事を実施した。

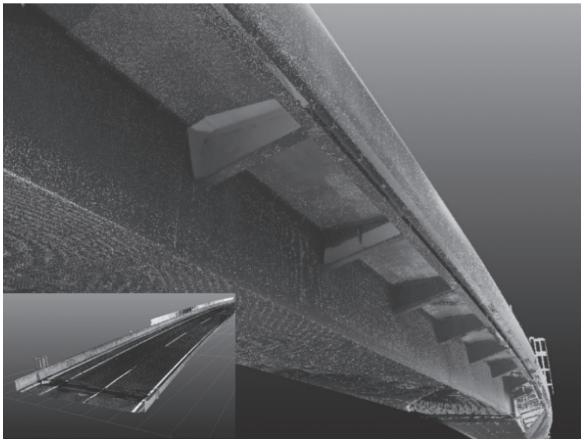
図 - 5 3次元計測結果

常国橋は鋼箱桁橋であり、これまで床版取替え工事が実施されてきた鋼桁橋とは異なる挙動や、ねじりなどによる変形が発生していることも懸念された。そこで、3D レーザースキャナを用いて、3 次元計測を実施した。3 次元計測結果を図 - 5 に示す。従来のトランシットを用いた計測と比較し、足場の無い状態においても、桁下のラインや高さを計測することが、可能であった。また、非接触での計測であることから、片側車線規制で、車線内を車両が走行している状態でも橋面の計測を行うことが可能であった。

ただし、従来の手法による計測結果とは最大±1 cm 程度のばらつきが存在したことから、本工事では、従来手法で用いた値を使用し、3次元計測結果については、補助的な使用のみとなった。

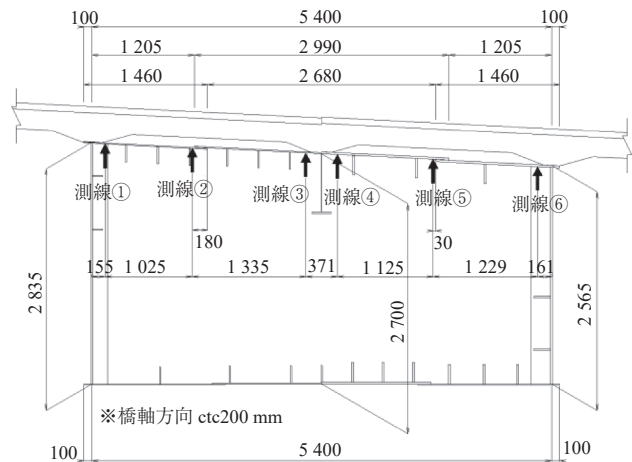
図 - 6 調査箇所 (断面)

しかし、鋼箱桁上フランジの劣化状況は既設 RC 床版を撤去するまで確認できず、撤去後、劣化が確認された場合は、鋼箱桁上フランジの補修が発生する。その場合、補修の程度によっては、規制期間内に床版取替えを実施できないことも懸念される。そこで、事前に劣化状況を確認するため、鋼箱桁内部より超音波板厚計を用いて、鋼箱桁の上フランジ厚の調査を行い、上フランジ厚の減肉量を測定した。調査箇所としては、橋軸直角方向には、水が滞水していると想定されるハンチと上フランジ部の接合個所や、添接板の重なる位置の5点、橋軸方向には200 mm 間隔で計測を行った。調査箇所を図 - 6、減肉量調査結果を図 - 7 に示す。

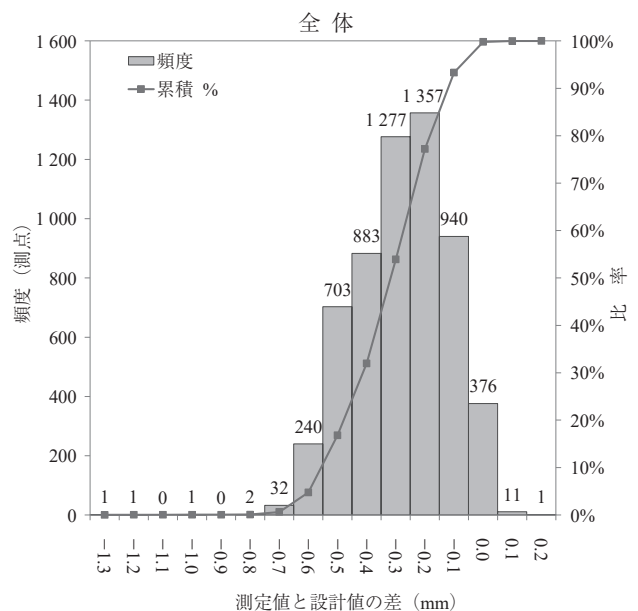
図 - 7 減肉量調査結果

図 - 7 に示すように、板厚の減少箇所は最大で -1.3 mm であり、また 1 mm 以上の減肉が想定される箇所も、3カ所程度であり、表面の錆は発生しているかもしれないが、大きな腐食肉肉は発生していないと想定された。また、写真 - 3 に示されるように、CCD カメラによる調査結果からも、鋼箱桁上フランジには大きな劣化が生じていないことも確認できた。

以上の調査結果より、鋼箱桁上フランジの補修については、ボルトの取替や塗替え塗装程度であり、当て板などの大規模な補修は発生しないと考え、施工計画を策定した。

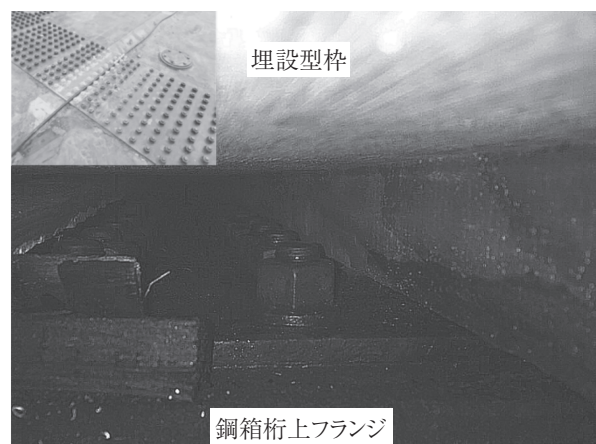
写真 - 3 鋼箱桁上フランジ確認状況 (CCD)

また、数カ所ではあるが、鋼箱桁上フランジ面のハンドホール部を削孔し、CCD カメラにより腐食状況も確認した。確認結果を写真 - 3 に示す。

実施工時に、既設床版撤去後の鋼箱桁上フランジ上面を確認したが、調査結果と同様、顕著な劣化は確認されなかった。

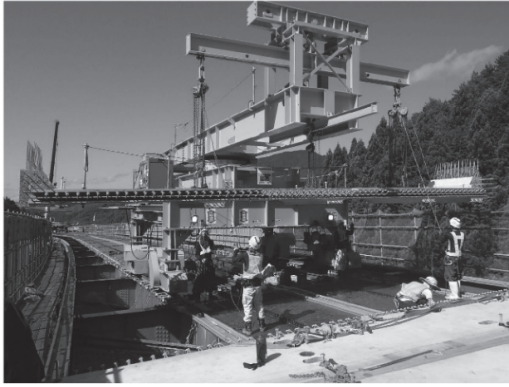
写真 - 4 橋上架設機による架設状況

PCaPC 床版による床版取替え工事の一般的な施工手順としては、既設 RC 床版の撤去、鋼桁上フランジのケレンおよび防錆塗装、PCaPC 床版の架設を 3 枚程度ごとに繰り返し実施する。しかし、常国橋のように、鋼桁上フランジに劣化が生じており補修を実施することが予想される場合や、大断面において塗替え塗装を実施する場合は、通常の手順に上記の工種が増加するため、規制期間内に工事を実施することは困難であると判断した。

そこで、鋼桁上フランジの補修および塗装期間を確保するため、既設床版を全面撤去し、補修および塗装後、橋上架設機を用いて、連続して PCaPC 床版を架設する計画とした。

橋上架設機については、旋回式のものを使用し、昼間施工にて実施した。また、1 日あたりの架設枚数は最大で 7 枚であった。架設状況を写真 - 4 に、架設概要を図 - 8 に示す。架設手順としては、起点側の健全な橋梁上にクレーンを設置し、そのクレーンを用いて、鋼桁上に設けた運搬台車に PCaPC 床版を積み込み、順次、終点側に設置した橋上架設機へと運搬を行った。運搬台車については、鋼桁のウェブ直上にレール軌道を設け、レール上を移動する。

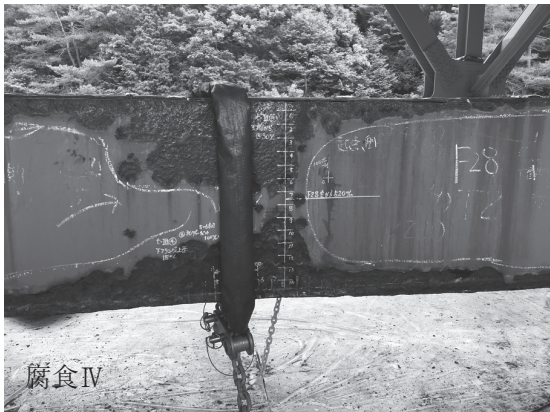
写真 - 7 下弦材中央部

浦石橋は図 - 4 に示すように、上下線が隣接しており、また、トラス橋であり桁高が高いことから、橋梁点検車による中央分離帯側への近接が不可能であり、詳細な近接目視調査が困難であった。そのため、損傷などが確認された場合は補修・補強対策を実施できるよう、床版取替えの前年度に、足場を設け、詳細調査を行った。詳細調査結果の抜粋を図 - 11 に示す。なお、腐食量が小さい箇所は腐食Ⅰ、腐食量が大きい箇所は腐食Ⅴと表記している。横断勾配の低い中央分離帯側の遊間からの漏水が、下弦材に直接降りかかり劣化させたケース（写真 - 7）と、既設 RC 床版からの漏水が斜材をつたわり、下弦材の格点部を劣化させるケース（写真 - 8）があった。そのため、下弦材隅角部に隙間が確認された箇所については、当て板補修を実施した。また、当て板補修を実施するまでの期間については、通行車両により鋼桁に作用する断面力が許容値を超過しないよう、応力状態をモニタリングにより確認することとした。モニタリング状況を写真 - 9 に示す。また、この計測値については、ある閾値以上の値を計測すると、あらかじめ指定された担当者に自動でメールが送信されるシステムとした。

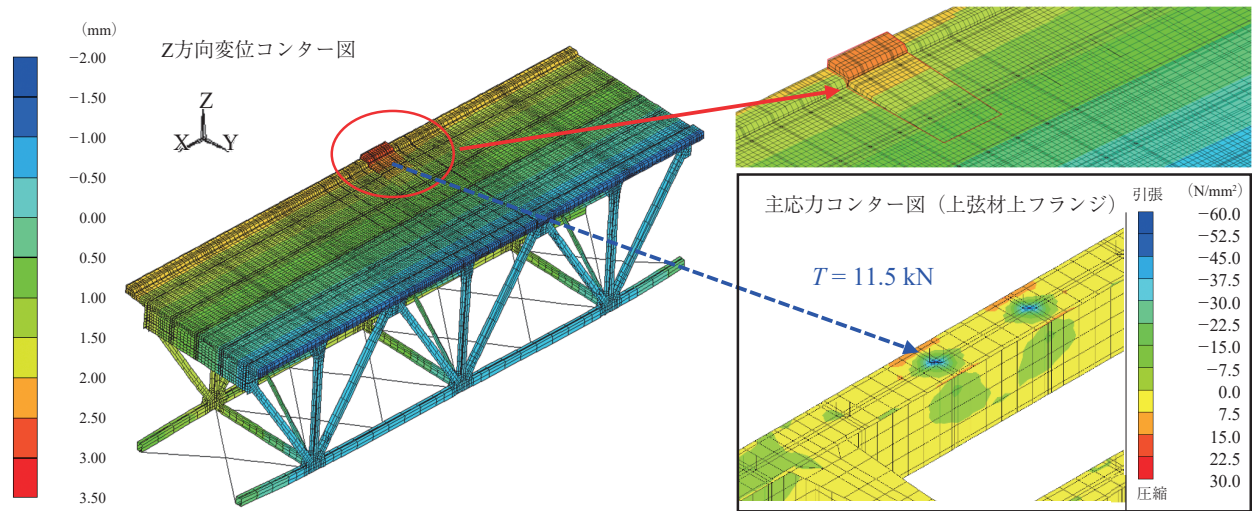
図 - 13 FEM 解析結果

解析結果を図 - 13 に示す。本解析は実際の施工に合せ、4 台のジャッキ（4 点）にて既設 RC 床版を引き剥がす状況をモデル化し、ジャッキ 1 台あたり 10 kN の荷重を載荷した場合

で、スラブアンカー位置に 11.5 kN の引張力が発生する結果となった。上弦材の最小板が 9 mm の場合の計算上の局部座屈荷重は 14.4 kN であるが、過去の施工事例から撤去時には計算値以上のジャッキ反力が必要となることから、従来の手法で引き剥がす場合は、上弦材の局部座屈が発生することも懸念された。

そこで、写真 - 10 に示すように、上弦材の上フランジに損傷を生じさせないように、スラブアンカーとの接合部を、側面よりワイヤソーにて切断することとした。ただし、この撤去方法は施工時間が長くなることから、すべての範囲で適用せず、従来の油圧ジャッキによる引剥がしと併用して施工を行った。この施工範囲については、現地での引剥がし試験を行い、実際に引剥がし時に発生する油圧ジャッキあたりの荷重を計測（平均 160 kN）し、その荷重で引き剥がしても局部座屈の発生しない板厚の範囲（28 mm 以上）で設定した。
