東北地方太平洋沖地震に伴うゴム支承の応急復旧 — 仙台北部道路利府高架橋 —

三井住友建設(株) 正会員 ○村田 宣幸
三井住友建設(株) 正会員 安藤 直文
東日本高速道路(株) 宮越 信
東日本高速道路(株) 奈良 康平

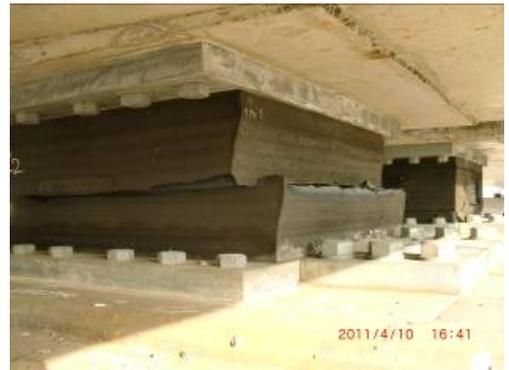
ゴム支承に近接し、破断やひび割れ状況のスケッチ、破断面量や方向の確認を行った。全42支承のうち、25支承にゴム支承が破断する等の損傷が発生していた。ゴム支承が破断したものや破断していないが大規模なひび割れを生じているものは、ゴム支承の中央付近で損傷しているものが多かったが、上下の端部で破断しているものもあり、一定の特徴は見出せなかった。ただし、いずれも破断面は内部鋼板とゴムとの境界付近で発生していた。破断したゴム支承は完全に直立し、コンクリートのクリープや乾燥収縮による常時のせん断変形が解放されていた（写真-1）。

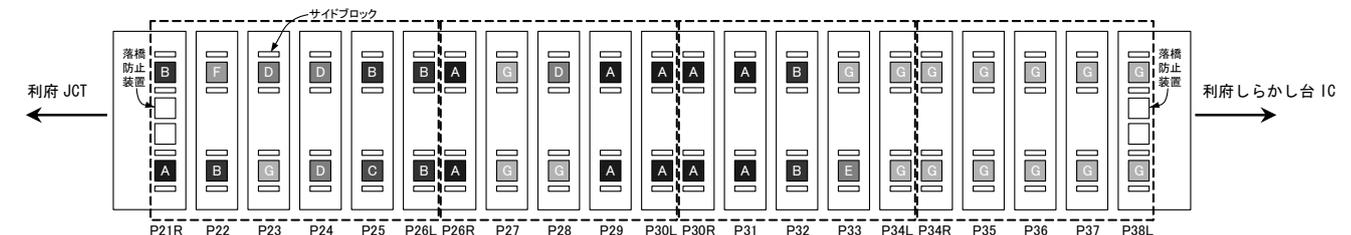
損傷度	ゴム支承の状況	数量	備考
損傷大	A ゴム支承が破断し、ずれが生じているもの	11	取替あり
	B ゴム支承の外観の割れから、内部ゴム層全面が破断していると判断されるもの	7	
	C ゴム支承の外観の割れから、内部ゴム層平面の50%以上が破断していると判断されるもの	1	
	D ゴム支承の外観の割れから、内部ゴム層平面の50%未満が破断していると判断されるもの	4	
損傷小	E ゴム支承の外観の割れから、内部ゴム層の破断が局部的・限定的と判断されるもの	1	取替なし
	F ゴム支承の外観の割れの深さが、被覆ゴム(5mm)以下であるもの	1	
	G ゴム支承の外観の割れや局部的なふくらみが確認されないもの	17	
合計		42

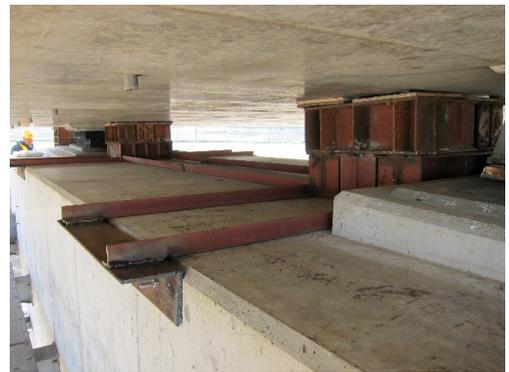
1支承線のうち2支承ともゴム支承の破断が確認された4橋脚 (P26, P29, P30, P31) について、ゴム支承取替完了までの余震に対する対応として仮受け架台を設置した (写真-2)。余震によって上部工の変位が生じ支承から脱落する場合の対策である。構造は橋脚天端に山留材によるサンドルを組んだものである。後の緊急変位制限装置や上部工主桁移動、支承取替の妨げにならない位置に設置し、狭隘空間で人力施工により行った。
