既設 PC 橋の維持管理と非破壊検査

キーワード：PC 橋の維持管理、点検、診断、非破壊検査

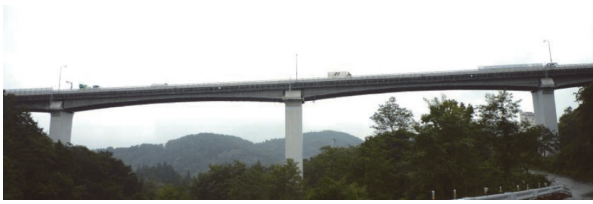
写真 - 1 4 径間連続 PC 箱桁橋

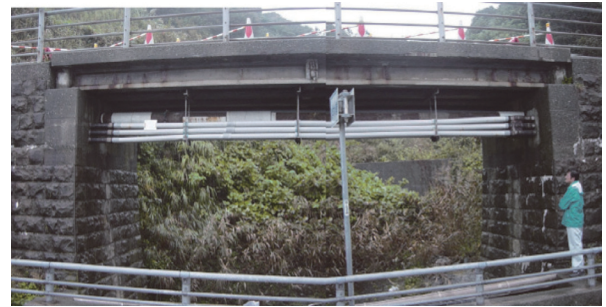
写真 - 5 はプレテンション方式の PC-I 桁橋で、飛来塩分による塩害が著しく、架替えとなったものである^{5~7)}。鋼材の腐食により下フランジに大きなひび割れが認められる (写真 - 6)。

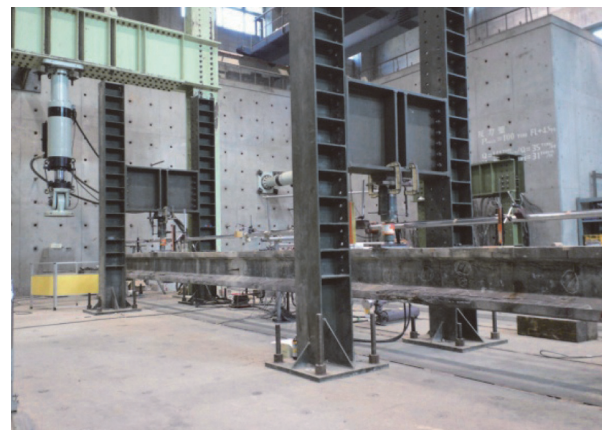
桁の残存耐力を調査するため、载荷試験を行うとともに (写真 - 7)、解析に用いるために、試験終了後に全 PC 鋼材の腐食状況を定量的に測定した。

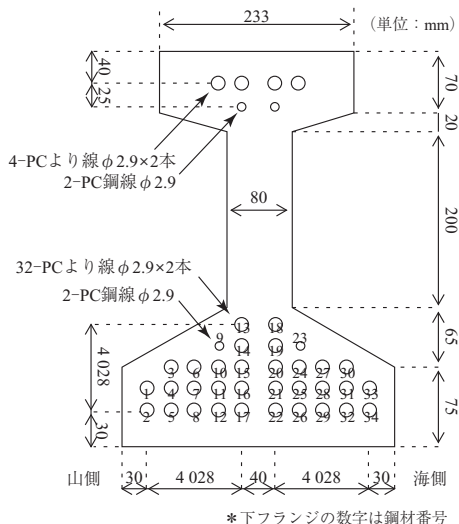
PC 鋼材の配置状態は図 - 1 のようであり、下フランジ内に配置された 34 本の鋼材の軸方向の腐食状況を展開図で示すと図 - 2 のようになる。1 本ごとの鋼材を線で示して、連続していない線は、非表示の区間で腐食により鋼材断面が完全に欠損していることを示す。

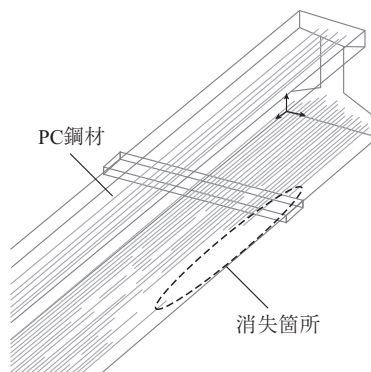
このことから、プレテンション PC 桁の曲げ性状につい

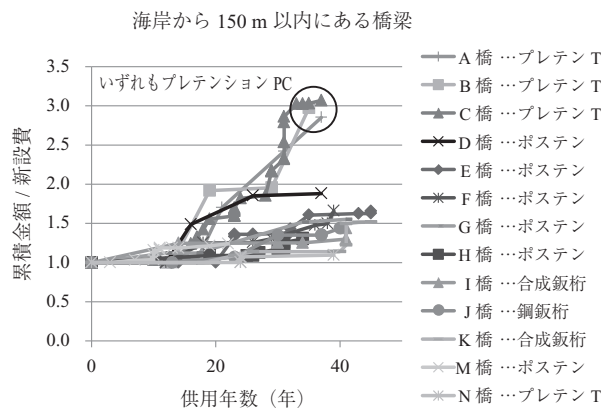
補修・補強の有効な手法を開発することは勿論であるが、PC橋の長寿命化にとって、点検、診断をより精度よくかつ容易にできる非破壊検査方法の開発はより一層重要である。
