第48回プレストレストコンクリート 技術講習会 特別講演

既設PC橋の構造性能評価

金沢工業大学環境土木工学科教授 田中泰司

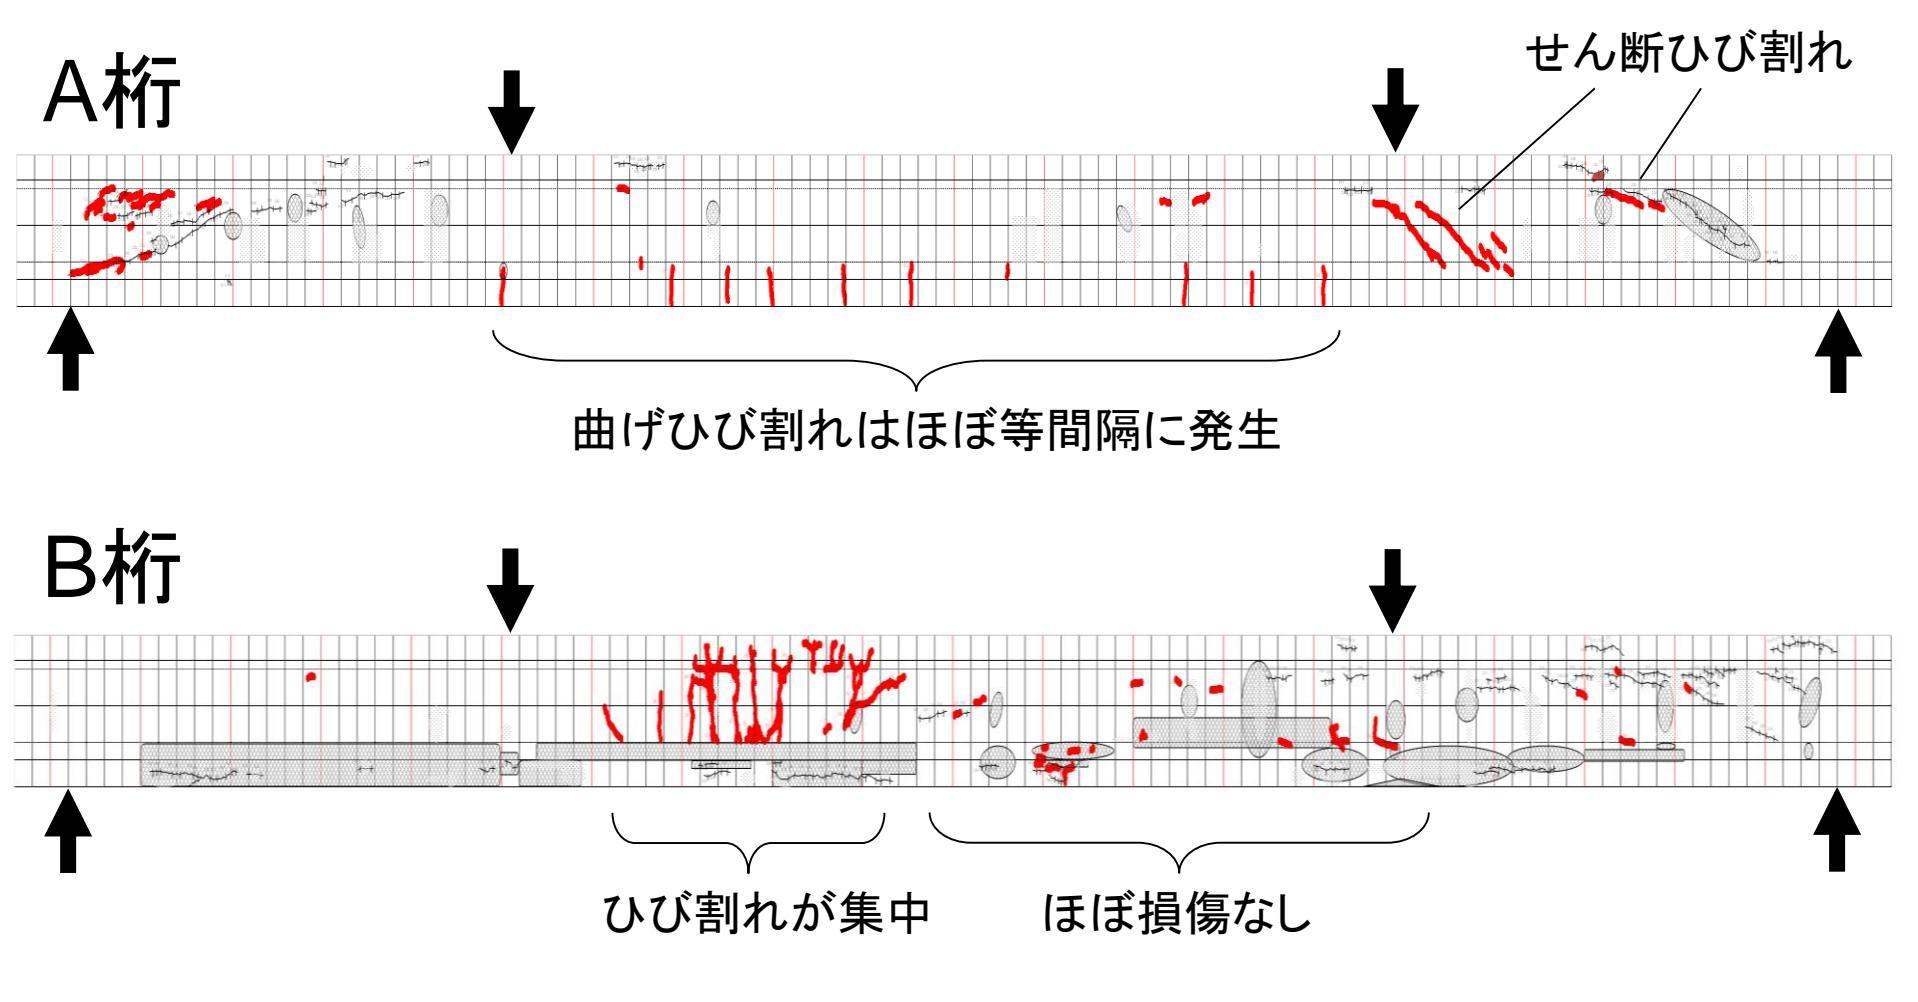
載荷後のひび割れ図

・曲げひび割れの分散性状が異なる
 ・破壊形式が異なる

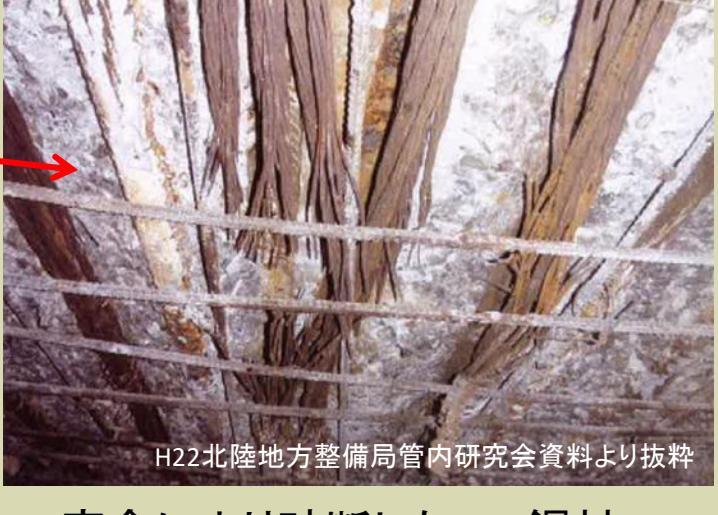
腐食により破断したPC鋼材

■PC橋の鋼材の腐食状況は、点検が困難 → 現状把握が難しい

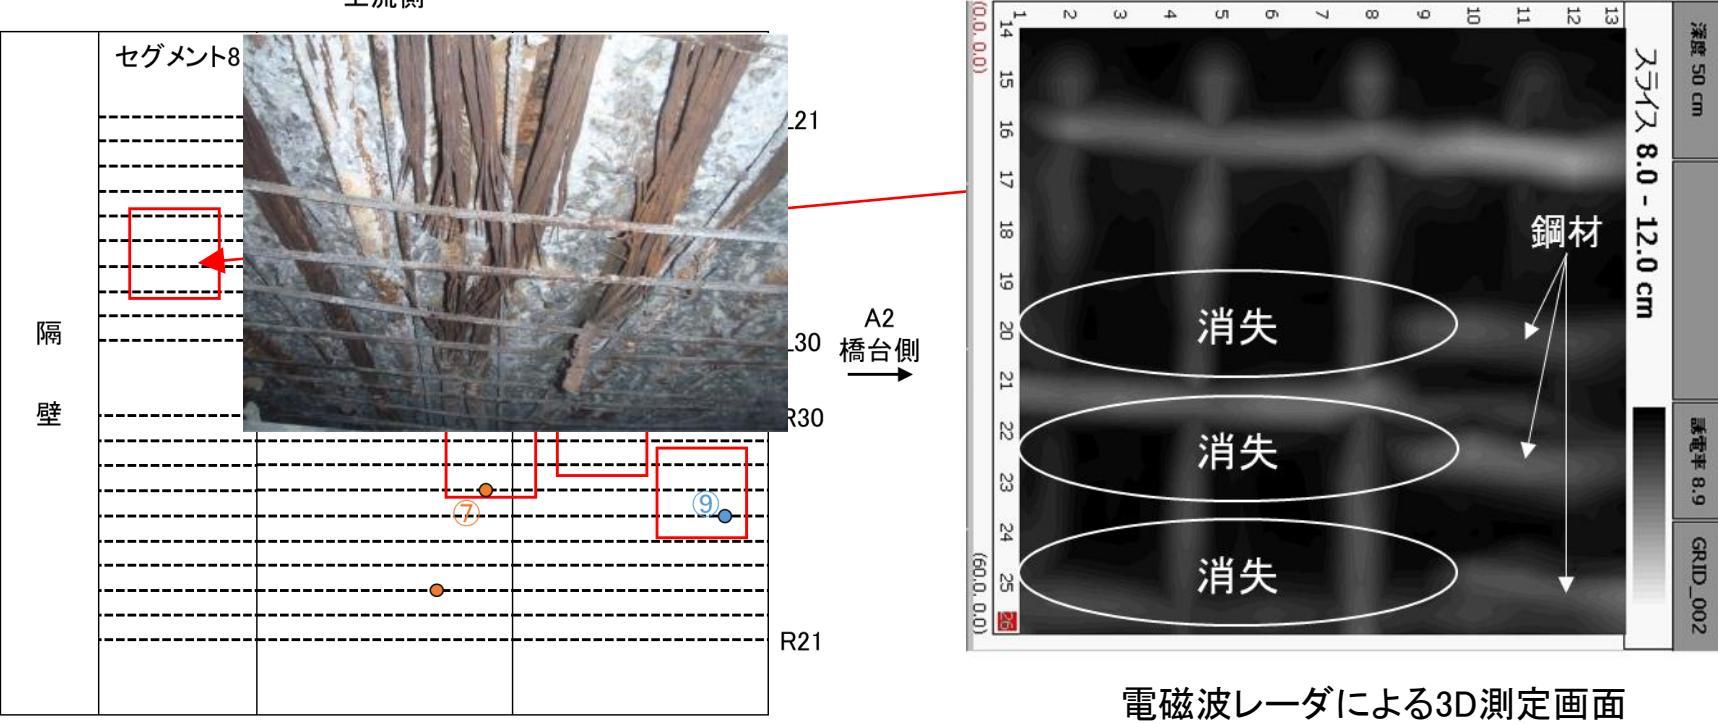
漏洩磁束法による破断箇所と電磁波レーダによる 3D測定箇所

• 実際に破断が確認されている箇所で3D測定を実施したところ,鋼材の消失を確認

- →漏洩磁束法は、局部的な破断の検知には適しているが、腐食を伴って破断して 消失している箇所ではS-N極が形成されにくい、破断していると判定したのは、横 筋の影響を受けているため。
- ⇒調査対象橋梁では、鋼材が破断して消失している箇所があるため、鋼材の有無 を判定できる電磁波レーダの方が適する.

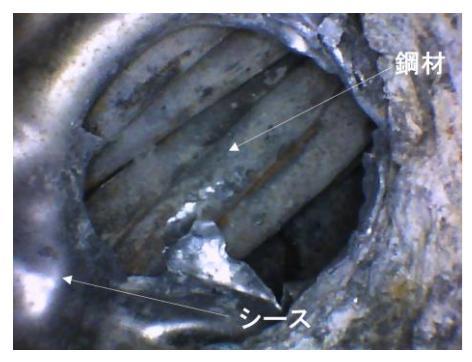
(a) ①の写真

素線1本の破断が確認された以外は、グラウト充填 不足の箇所もあるが、破断はしていなかった。
