# 防災・減災・強靱化に対する PC構造物の取組み

－第41回PC技術講習会－

公益社団法人 プレストレストコンクリート工学会

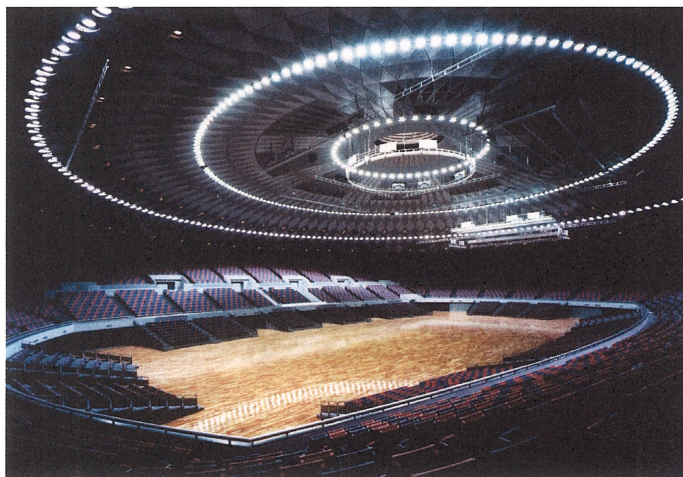
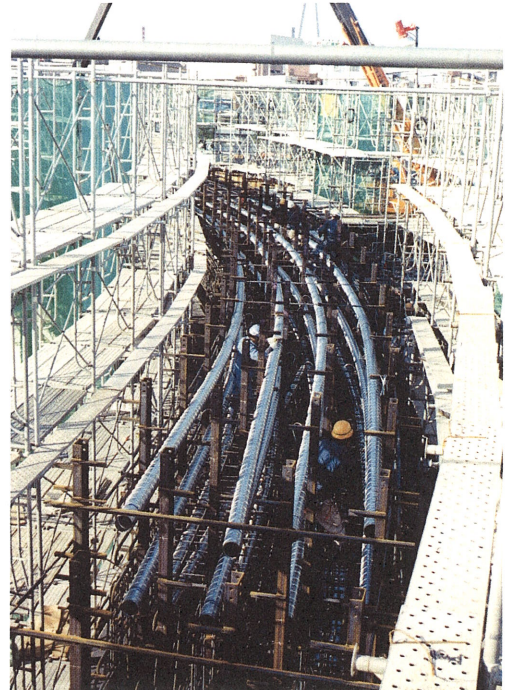
図-1 大阪市中央体育館

プレストレス技術は元来長期荷重下でのコンクリート部材の性能を改善するために開発され、使われてきた。ひび割れを抑制あるいはその幅を制御し、たわみを抑えることがプレストレスの役割であり、大きな積載荷重を支持し、耐久性の高い構造物が構築されてきた。また、プレキャスト部材をプレストレスにより圧着する工法により施工性が高まった。これにより、例えば図-1の体育館のような大空間を構築することが可能となった。プレストレスによる構造性能改善により、コンクリート系構造の利用範囲が広がってきた。

体育館内部

テンションリング

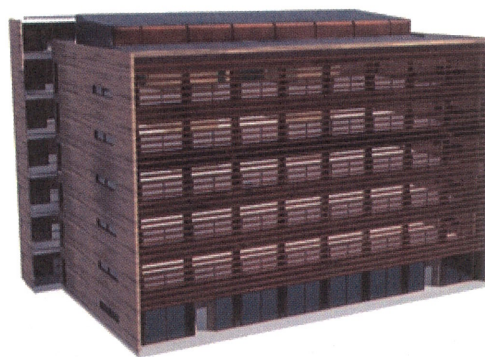
図ー7 PRES-LAM プロジェクトで実施された部材接合部実験と建物

梁にプレストレスが導入された木の柱梁接合部  
(履歴エネルギー吸収デバイスも設置)

計画されている建物

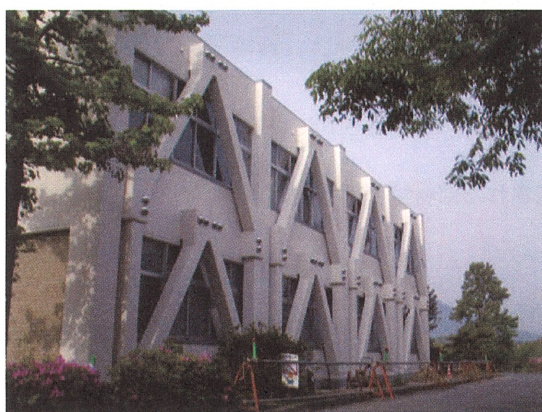
コンクリートブレースは圧縮には強いが引張に弱く、ひび割れると剛性が大きく低下する。プレストレスにより圧縮力を導入しておけば、プレストレス力に相当する引張力が作用するまではコンクリートに引張応力が作用せず、ブレースを有効に働かせることができる。

コンクリートブレースによる補強

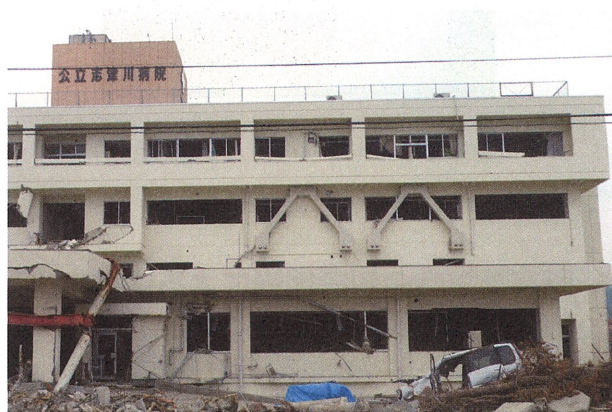
図-9 プレストレスを導入したコンクリートブレースによる耐震補強

志津川病院東棟（南三陸町）  
（昭和49年建設、平成17年度耐震補強）

### 2) コンクリートブレースへの圧縮力導入によりひび割れ防止と剛性低下防止 (図-9)

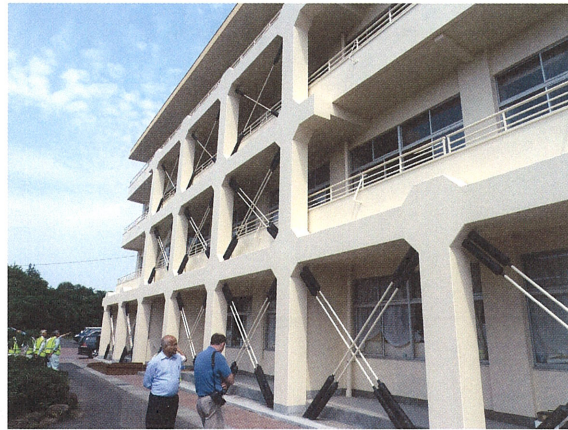
図-10 PC鋼材を斜材としたブレースによる補強

塩電市立第二中学校

### 3) 初期張力を導入したPC鋼材を引張材として利用 (図-10)

PC鋼材をブレースとして使用する方法である。PC鋼材にはプレストレスが導入されている

ため、圧縮となる方向への地震力であっても、圧縮応力とならないように設計されており、座屈しない。

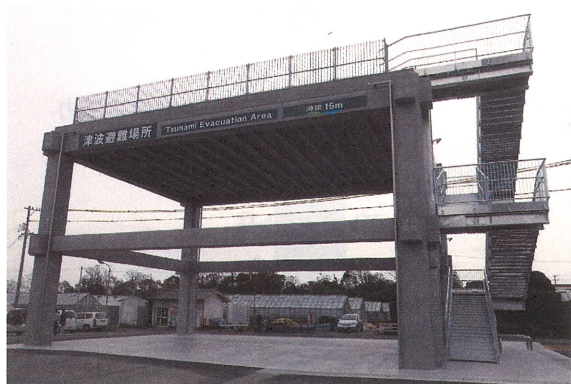
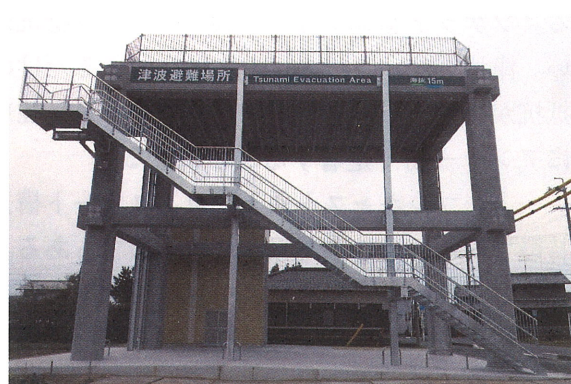
図-15 PCaPC 津波避難デッキ

菊浜地区

今沢地区

震災後、津波対策のひとつとしてプレキャストプレストレストコンクリート構造の津波避難デッキが建設された。静岡県掛川市に建設された南海トラフ巨大地震に備えた津波避難デッキ2棟である。避難スペースは  $200\text{m}^2$  と  $120\text{m}^2$  の広さで、海拔はともに 15m、収容人数は最大 600人となっている。構造形式と強度、工期、建設および維持管理コスト、耐用年数、平常時の活用方法などが検討された結果、プレストレストコンクリート構造の人工地盤が選択された。海辺という厳しい環境条件と工期に対応できるのは、プレキャストプレストレストコンクリート構造になる。

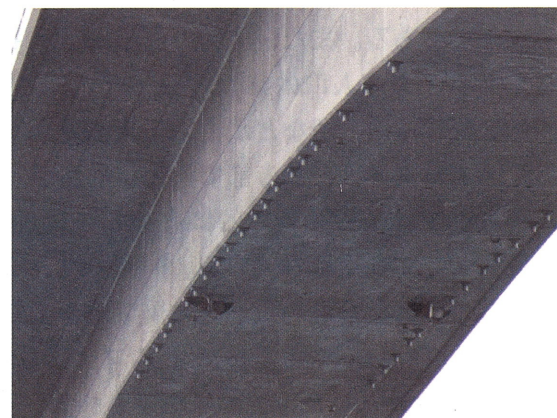
本橋では、完成から3年後にウェブに多数のせん断ひび割れ（幅：0.1～0.3mm）が発見された。このためウェブが、せん断鋼棒によって補強されたほか、内面から炭素繊維シートによって補強された。Stora Essingen 島側からの視察では、桁下面に露出したせん断鋼棒の定着部を確認できた（写真－2.9）。ひび割れの発生原因を明らかにする目的で有限要素解析が行われた。解析の結果から、プレストレスの導入および温度変化がひび割れの原因とされている<sup>1)</sup>。

写真－2.9 せん断鋼棒による補強

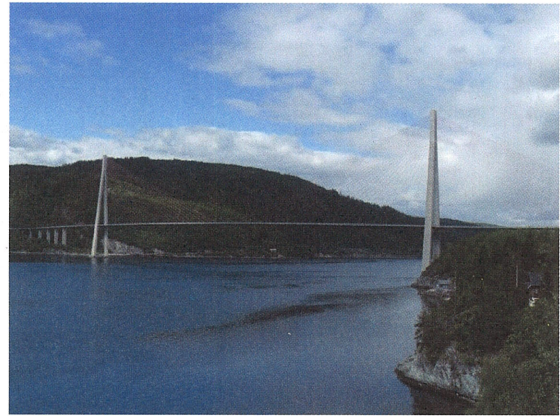
スカルンスンド橋は、ステインヒル市近郊のスカルンスンド海峡に1991年に建設された2車線の道路橋である。橋長 1,010m、幅員 13m、中央支間長 530m のPC 斜張橋（写真－2.12）で、中央支間長 530m は今回の視察時点（2012年6月）でも、複合形式を除くPC 斜張橋として世界最長である。主桁には、耐風性への配慮から桁高 2.15m の逆三角形2室箱桁断面が採用されている。主塔はA型で、高さは105mである。斜材配置はファン型2面吊りで、26段の斜材ケーブルが配置されている。主桁側の斜材定着間隔は中央径間で10m、側径間で5.4mである。斜材ケーブルには、ロックドコイルロープφ52～83mm が使用されている。

写真－2.12 スカルンスンド橋

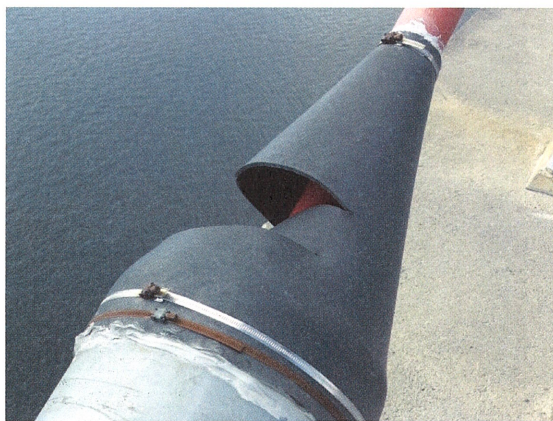
今回の調査時点で、スカルンスンド橋は供用開始から20年が経過しているが、主桁、主塔および橋脚のコンクリートに目立った変状は認められなかった。一方、主桁側の斜材定着部に取り付けられたゴム製止水カバーの破損が、多くの箇所を確認された（写真－2.13）。また、斜材ケーブルの塗装が数箇所では剥がれていることも確認された（写真－2.14）。

写真－2.13 止水カバーの破損

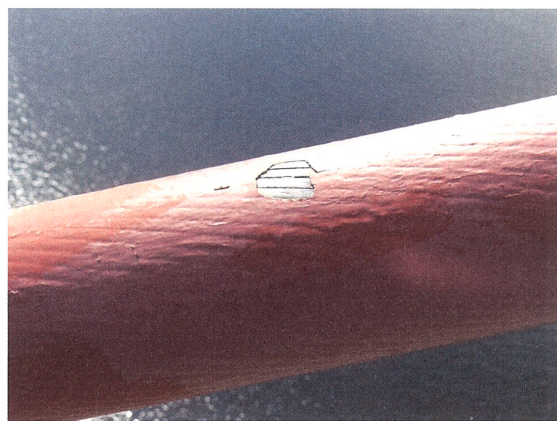
写真－2.14 斜材塗装の剥がれ

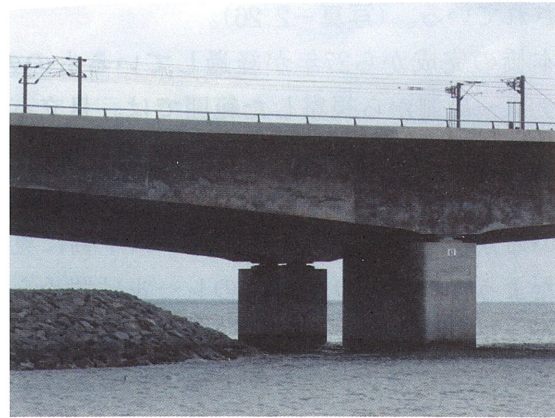
写真-2.23 ウェスト橋表面汚れ

フン島側からイースト橋を視察した範囲では、コンクリート表面の汚れ(変色)が目立つものの、コンクリートの劣化を示す変状は認められなかった(写真-2.23)。伸縮装置部からの漏水も認められなかった。道路橋および鉄道橋のウェブには、橋梁点検用バケットを取り付けるためのレールが設置されていた(写真-2.24)。

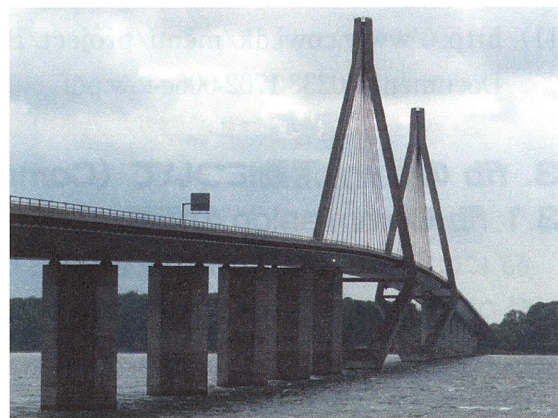
写真-2.25 ファロー橋

南橋は、中央径間の斜張構造を含む18径間連続鋼床版箱桁橋であり、デンマーク初の斜張橋である。桁高は 3.3m、コンクリート製の主塔は高さ 95.1m、斜張構造部の中央支間長は 290m である。アプローチ部の支間長を 80m と 120m で構成し、中央径間に向かって支間長を長くすることで、景観に配慮している。主塔は、特徴的なダイヤモンド形である(写真-2.25)。箱桁内部を無塗装とし、除湿装置により湿度を40%以下に管理して防錆することで、建設費ならびに維持管理費を削減している<sup>10)、11)</sup>。また、本橋には幅 0.9m の緊急用歩道帯が設置されており、この歩道帯には、高欄一体型のプレキャスト床版が採用されている。このプレキャスト部材は、鋼主桁に設置されたブラケット部材によって支

本橋の完成から27年が経過しているものの、ファロー島側から視察した範囲では、目立った変状は認められなかった。本橋の桁の外形は、先に紹介したグレートベルト・イースト橋に似ているが、グレートベルト・イースト橋に見られたようなゴンドラ設置用のレールは認められなかった。橋脚頂部の形状についても、オーレスン橋およびグレートベルト橋で見られたような点検への配慮が認められなかった。以上は、本橋建設以降の維持管理への配慮の面での進歩を示しているとも考えられる。

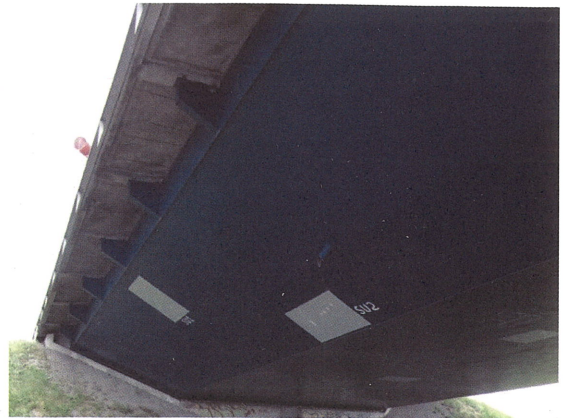
写真-2.26 プレキャスト歩道帯

持されている。(写真-2.26)。

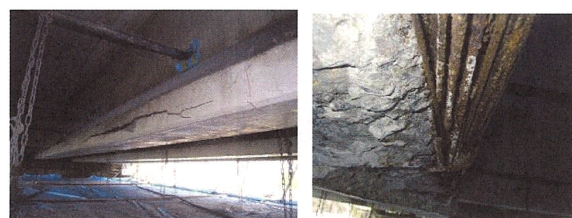
C橋は1967年に供用された5径間単純ポストテンション方式PCT桁橋である。主ケーブルには24φ7mmが使用されていた。これは、当時の主流であった12φ7mmの約2倍の容量を有するため、1主桁あたりケーブル4本を桁端部のみで定着させていた。架橋地点は日本海沿岸の海岸線に近接し、厳しい塩害環境下に長く曝され、写真ー2.1に示すように鋼材の腐食によるひび割れやはく離などの劣化が顕著となったため、架替えを前提として2010年9月(橋齢43年)に供用が停止された。

写真ー2.1 C橋の劣化状況(橋齢40年)

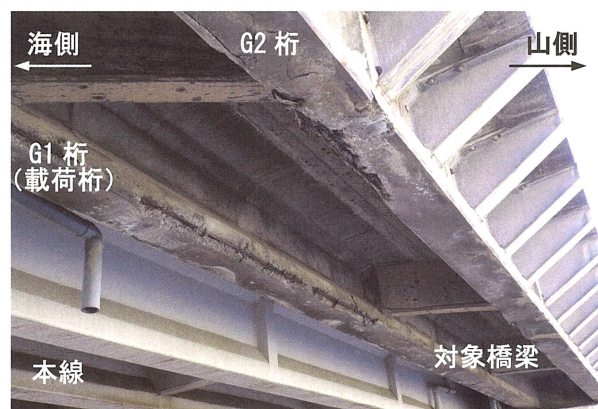
写真-3.1 撤去前の状況

本橋は石川県宝達志水町の主要地方道金沢田鶴浜線の相見川を渡河する自歩道橋（能登海浜自転車道線）である。能登有料道路の本線（上り線）に隣接し、海岸線より約 90m の位置に架かる 2 連の単純ポストテンション PCT 桁橋である（写真-3.1）。表-3.1 に本橋の主な橋梁諸元を示す。過去 2 度の詳細調査により塩害による鋼材腐食によりはく落や浮きが桁全体に確認され、はつり調査において全 PC 鋼材 8 本のうち 2 本に一部素線破断が確認された。本橋は、ライフサイクルコス

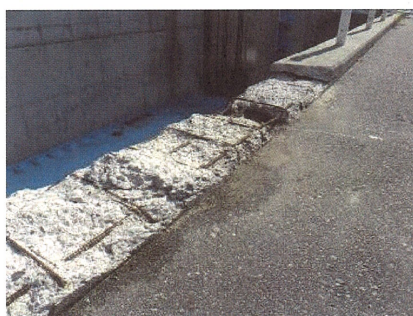
写真-4.5 第3径間の損傷状況

本橋の主な橋梁諸元を表-4.3に示す。津波により4径間のうち、左岸側の2径間が落橋し、落橋を免れた右岸側の2径間も多数の曲げひび割れや地覆部の圧壊などの損傷が生じていた(写真-4.5参照)。とくに、第3径間では、最大300mmの残留たわみが確認されるとともに、曲げひび割れ幅も最大5mmに達するなど、落橋してもおかしくない状態であった。また、第4径間においても、最大80mmの残留たわみが生じていた。

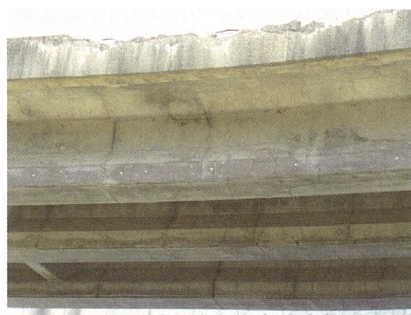
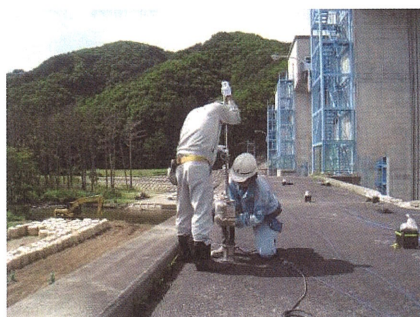
写真-4.6 振動計測状況 (普代水門管理橋)

振動計測は、重錘落下法により加振し、支間の8等分点に加速度計を設置して振動数の計測を実施した(写真-4.6)。その結果を図-4.2に示す。図より、主桁ごとに振動数の若干の差異が生じたが、おおよその傾向としては健全時の解析値(梁モデル)に対し

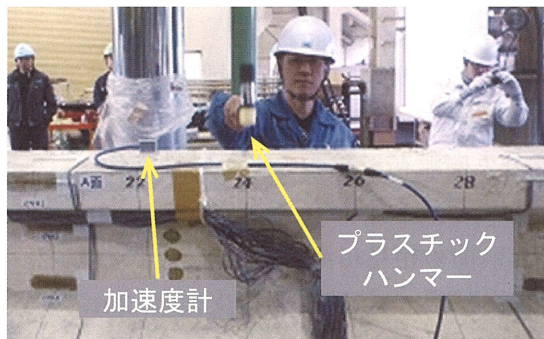
写真-4.7 ハンマによる加振状況

曲げ載荷試験は、撤去橋梁より切り出したプレテンション桁（前出3.2節の中川橋側道橋、載荷支間 9.0m）とポストテンション桁（前出3.1節の相見川海浜橋で（4）に示す桁切断後の状態、載荷支間 5.7m）の各1体について実施した。振動計測は、写真-4.7に示すように撤去PC桁上面に速度計または加速度計を複数個配置し、載荷試験の各載荷ステップの除荷後にプラスチックハンマーでの打撃による加振（衝撃加振法）を行い橋桁の卓越振動数を測定した。

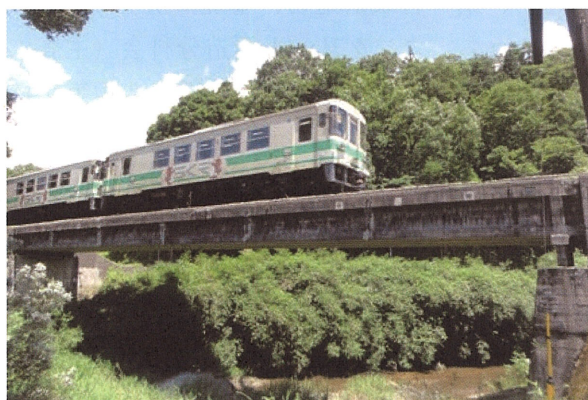
写真－1.2 信楽高原鉄道第一大戸川橋梁  
(1954年建設)

PC 鉄道橋建設の研究は戦前より始められてきたが、最初の本格的な PC 桁は、昭和29年に建設された日本国有鉄道（以下、国鉄）信楽線（現、信楽高原鉄道）第一大戸川橋梁である（写真－1.2）。本橋梁は、建設後にも種々の調査が実施されているが、現在でも健全な状態を維持していることが確認されている<sup>1)</sup>。昭和30年代以降の高度経済成長期においては、各地で鉄道の建設、改良が行われ、多数の PC 桁が建設された。新幹線の建設においては、鉄桁の列車走行に伴う騒音が大きな社会問題となり、昭和40年代に建設された山陽新幹線以降は、ほとんどの長大橋は PC 構造となった。

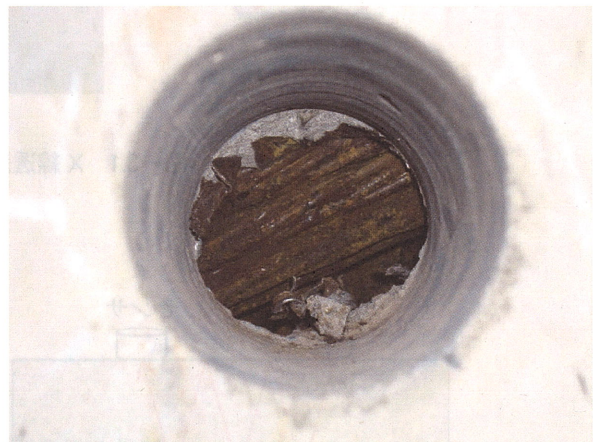
PCグラウトは、ノンブリーディングタイプ以外の材料ではシース内に空隙が残りやすいことが知られるようになり、ノンブリーディングタイプのグラウトが使用されるようになってきている。しかし、1984年に国鉄の施工基準が改訂されるまで、ブリーディング率は5%まで許容されており、この時期に建設されたPC桁には、きちんと施工されていてもグラウト充填不良が生じている可能性がある。グラウト充填不良は、外観では判別がつかないため、表面より削孔して調査する必要がある(写真-3.1)。しかし、削孔調査は、

写真-3.1 削孔調査で確認されたグラウト充填不良例

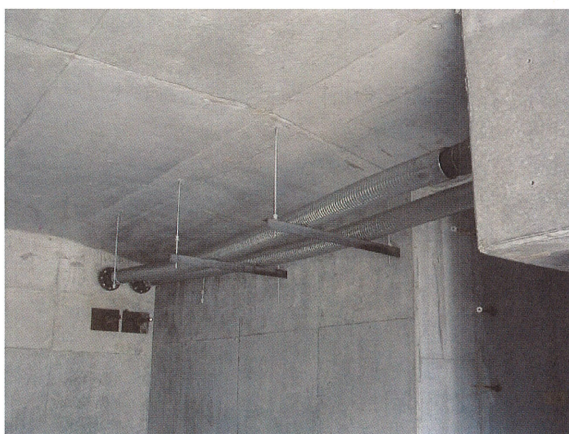
写真-7 グラウトタイプ

PC 橋の外ケーブルの防錆方法は、わが国では、一般的に PC グラウトを充填するタイプ (写真-7)、樹脂被覆タイプ (写真-8) の2つの方法が主流となっている。

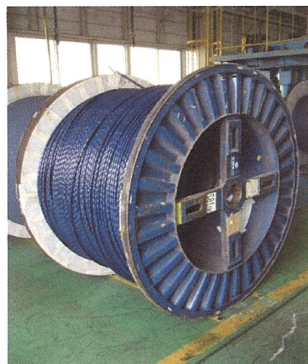
写真-12 運搬・保管中の状況

製造から出荷、運搬、保管、施工中において防錆機能が低下することが無いようにする必要がある。このため、出荷、運搬などを想定（写真－12）した曲げ試験（図－3）、施工中を想定した引込み摩擦試験（図－4、写真－13）、引張破断試験、耐衝撃性試験による確認を標準としている。

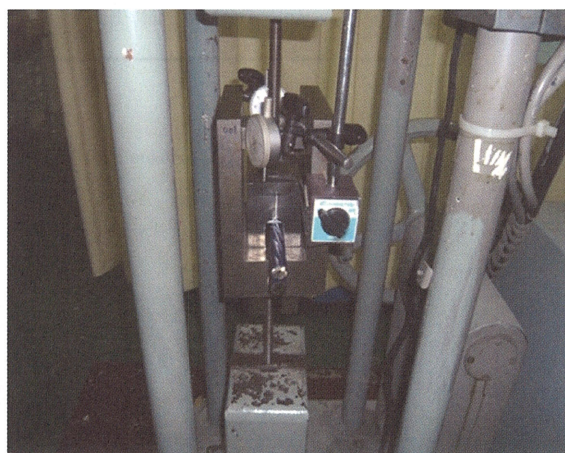
写真-14 2本重ね圧縮試験状況

また、偏向部における腹圧に対する被覆材は、2本重ね圧縮試験（図-5、写真-14）による確認試験を標準としている。

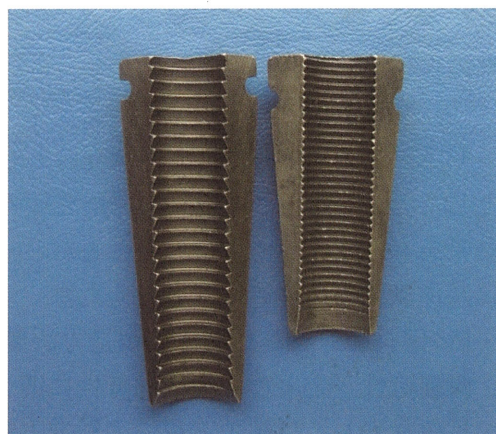
写真－15 専用定着具の例（左：防錆被覆 PC 鋼材用、右：裸 PC 鋼材用）

防錆被覆 PC 鋼材を緊張するための引張装置や定着するための定着具は、一般には普通 PC 鋼材に使用されるものとは異なる。所定の引張力を得るためには、使用する防錆被覆 PC 鋼材に適合した引張装置や定着具を使用する必要がある（写真－15）。

使用する防錆被覆 PC 鋼材に適合しない定着具を利用した場合、被覆層が定着ウェッジの歯の PC 鋼より線への食い込みを阻害し、定着滑りを生じることが懸念される。そのため、防錆被覆 PC 鋼材の定着には、被覆厚に応じて定着ウェッジの歯が十分に PC 鋼より線へ食い込むように、定着ウェッジの高さが調整された専用の定着具を使用する必要がある。

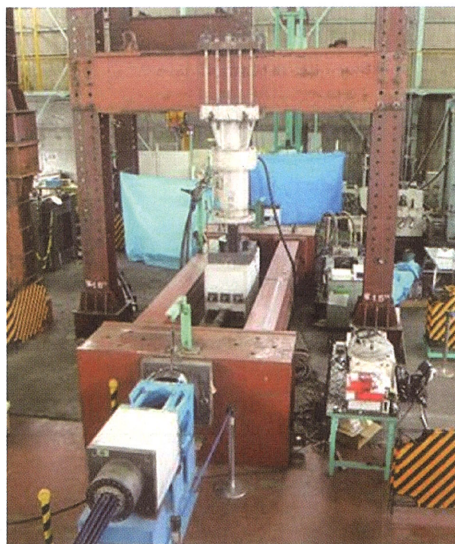
外ケーブル構造の偏向部における高強度 PC 鋼材の疲労に対する安全性については、対象となる偏向部における腹圧力および緊張材の変動応力をもとに、疲労試験によりその安全性の照査を行うものとする。偏向部においてフレッティング疲労による疲労破壊が懸念されることから疲労試験（写真－20）により安全性を照査することとした。

写真-20 フレッシング疲労試験
