# 第48回PC技術講習会

令和3年6月

公益社団法人 プレストレストコンクリート工学会

## 道路橋コンクリート床版の土砂化の現状と対策に向けた取組み

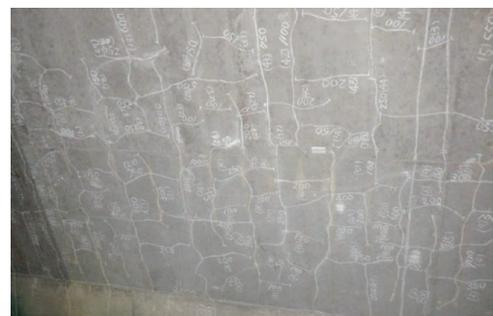
(a) 床版下面の格子状のひび割れ

国内の道路橋RC床版においては、これまで、大型車の輪荷重の繰返し走行による疲労が主たる劣化損傷と考えられてきた。RC床版の疲労については、一般にひび割れの発生・進展、さらに進行すると最終的には床版コンクリートの抜け落ち、路面の陥没という過程をたどる。写真-2.1に、RC床版の疲労損傷の例を示す<sup>2)</sup>。RC床版の疲労は、抜け落ちまでの損傷過程において、床版下面に橋軸直角方向のひび割れ、格子状のひび割れ、角欠けや漏水などが見られることから、床版下面の状態は

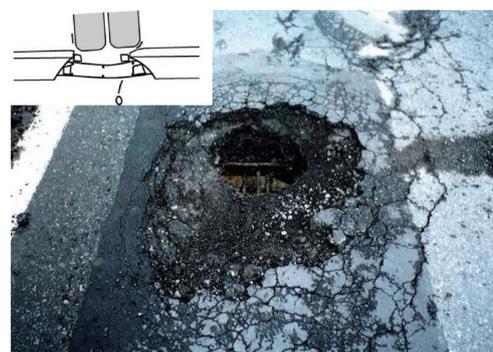
(b) 抜け落ちと周囲の砂利化<sup>2)</sup>

写真-2.1 RC床版の疲労損傷

疲労で抜け落ちた孔の周囲のコンクリートは、写真-2.1(b)に示すように、粗骨材と硬化セメントペーストが分離して砂利化している<sup>3)</sup>。一方、写真-2.4は、車輪走行位置ではなく、センターライン付近のAs舗装の打継目に沿って、橋の長手方向、広範囲に、RC床版上面のコンクリートが土砂化していた<sup>5)</sup>、<sup>6)</sup>(土砂化と砂利化の違いは後述)。また、

前掲写真-2.1 (b) のように、疲労による抜け落ち箇所の周囲で砂利化の状態になっていたのは、抜け落ちが発見されるまでに雨水により微粒分が洗い流されていたことが想定される。一方、抜け落ち前に発見された土砂化は、砂利だけでなく、土粒子が混じった、まさに土砂の状態にある。砂利化と土砂化は、それぞれ見たままの表現であるとともに、従来の疲労に伴う砂利化とは異なる劣化機構による症状であり得ることから、本稿では土砂化と表現している。

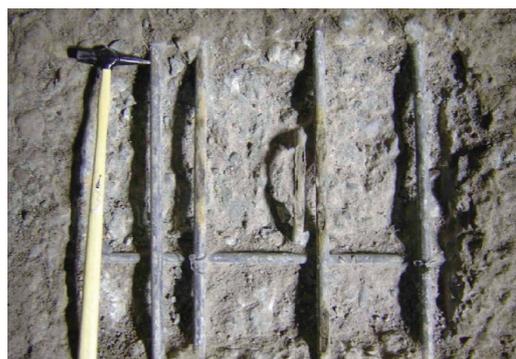
写真-2.2 RC床版上面の鉄筋の腐食事例(車輪走行位置付近の路面の舗装、かぶりを除去した状態)<sup>1)</sup>、<sup>4)</sup>

写真-2.2に、路面からの塩水に起因すると考えられるRC床版の鉄筋の腐食事例を示す<sup>4)</sup>。橋面のAs舗装を剥がした際に、コンクリートの浮きが認められたことから、かぶりコンクリートを除去したところ、腐食による鉄筋の断面欠損が見られた。また、RC床版に打継目や何らかの要因により生じた貫通ひび割れがある場合、路面から舗装下に浸入した塩水は、打継目や貫通ひび割れを通じて、さらに床版下面に到達する。写真-2.3は、打継目からの漏水により生じたと考えられる鉄筋腐食の事例(はつり後の状況)である<sup>1)</sup>。RC床版下面のコンクリートの浮きが生じていたため、補修前の調査でそのかぶりがはつり落とされた。

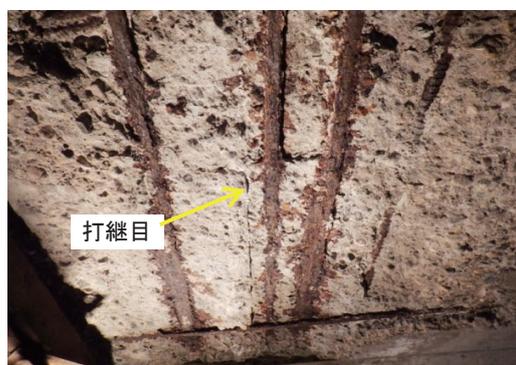
写真-2.3 打継目付近におけるRC床版下面の鉄筋の腐食(床版下面のかぶりを除去した状態)<sup>1)</sup>

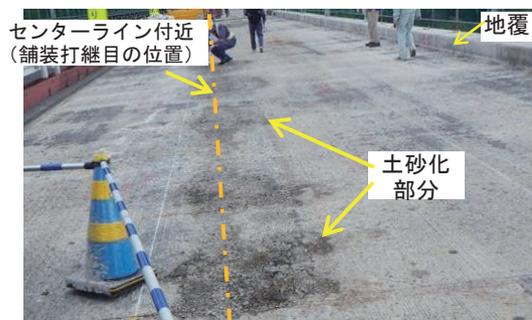
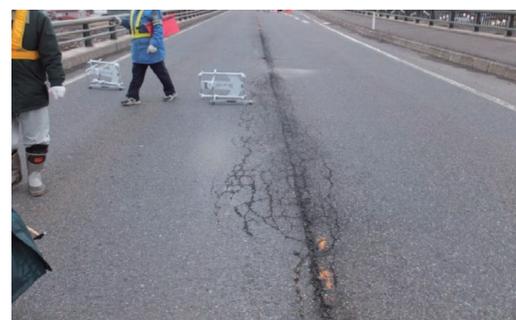
(a) 橋面As舗装を全面剥がした状況<sup>5)</sup>

(b) 舗装を剥がす直前の状況(図(a)と逆方向から撮影)

写真-2.4 舗装打継目付近の床版土砂化の事例<sup>6)</sup>

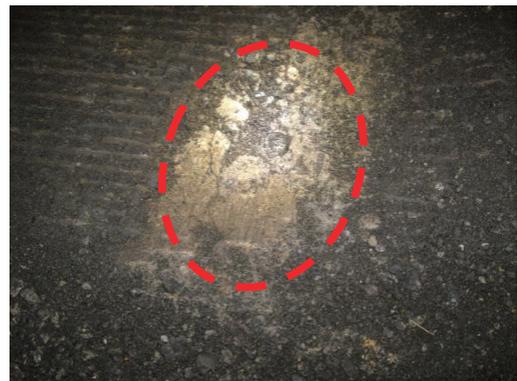
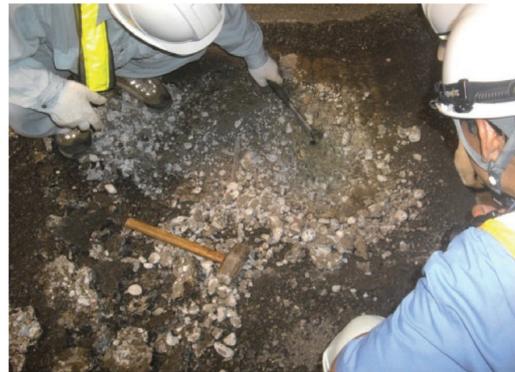
(a) 舗装を剥がした状況

(b) 鉄筋が露出するまで工具で掘れる状態  
写真-2.5 伸縮装置付近、車輪走行位置の土砂化の事例<sup>1)</sup>

写真-2.5の例では、舗装を剥いただけでは一見コンクリートの表面が見えているが、その部分はハンマーなどの工具でさほど力を要せずに、中の鉄筋が露出するまで掘れてしまった<sup>1)</sup>。舗装打換えの際に舗装を除去しただけでは、劣化が一見、顕著でないように見えるため、劣化に気付かずにそのままにされ、そののちの舗装の早期損傷をもたらす可能性がある。なお、いずれの事例も、その付近の鉄筋は必ずしも著しく腐食しているわけではなかった。

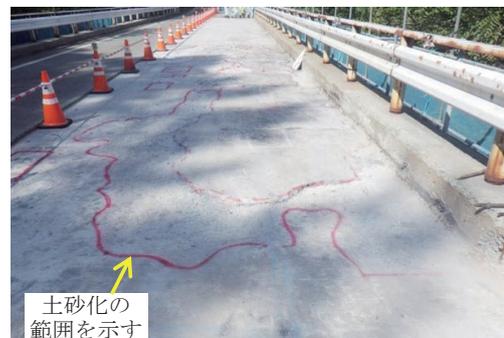
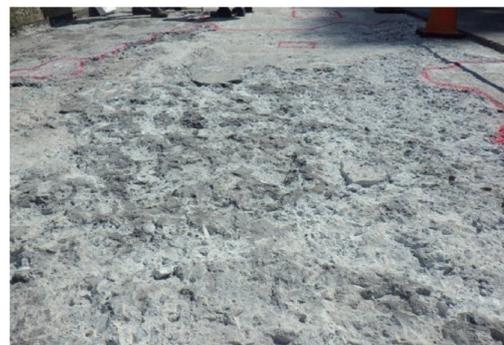
(a) 舗装を剥がして清掃したところ

(b) 拡大(図(a)と逆方向から撮影)

写真-3.1 広範囲に見られた土砂化の事例<sup>6)</sup>

床版上面のコンクリートの土砂化とは、As舗装下でコンクリートの骨材と硬化セメントペーストが分離している状態をいう。そのとき、硬化セメントペーストは脆く崩れやすい状態または既に崩れて粒の状態である<sup>5)</sup>。写真-3.1の事例では、舗装を剥がしたところ橋

面の広範囲に土砂化が広がっていた<sup>6)</sup>。写真-3.2の事例は、他の橋における路肩部の土砂化の事例を示す<sup>6)</sup>。曲線橋で片勾配の低い側の路肩部を示している。この図では排水口が見られるが、排水口の有無に関係なく橋軸方向に地覆に沿って土砂化が見られた。前掲写真-2.4の事例では、センターラインに沿ったAs舗装打換え時にできた打継目付近で、コンクリートがまさに土砂の状態になっていた。この土砂化部では塩化物イオンの浸入が認められたにもかかわらず、鉄筋が腐食するよりも速くコンクリートが劣化していた<sup>5)</sup>。また前述のとおり写真-2.5の事例では、As舗装を剥いただけでは一見普通のコンクリートのように見えても、ハンマーなどを用いて手で簡単に鉄筋の下まで掘れてしまう状態になっていた<sup>1)</sup>。その橋では、粗骨材の割れが認められなかったが、写真-2.4の事例では後述するように水平ひび割れに沿って粗骨材の割れが見られ、劣化の要因に粗骨材の割れが関わる場合とそうでない場合があることが想定される。写真-3.3は、床版上面の補修時に防水層の下でコンクリートの土砂化が見られた事例である<sup>6)</sup>。この場合、防水層の端部や継目の処理が疑われるほか、防水層設置前に既にコンクリートがある程度劣化していた、すなわち前回補修時に後述する土砂化の中間層が残存していたことも想定される。写真-3.4は、As舗装の部分補修の打継目付近で、軽微な土砂化が認められた事例である<sup>6)</sup>。以上の例のように、土砂化の発生位置は、橋面のほぼ全面に見られる場合、あるいは主としてAs舗装の打継目付近や地覆付近の路肩部に見られる場合もあり、車輪走行位置直下に限らない。このことから、疲労以外にも土砂化の要因があると考えられる。

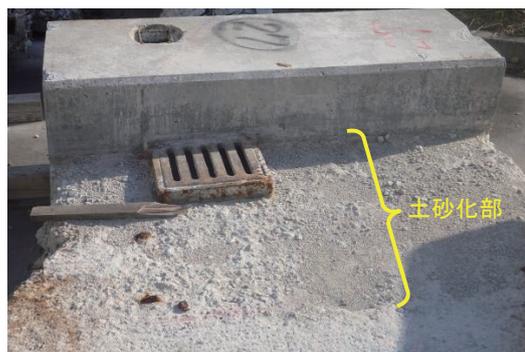
写真-3.2 地覆、排水口付近の土砂化の事例<sup>6)</sup>

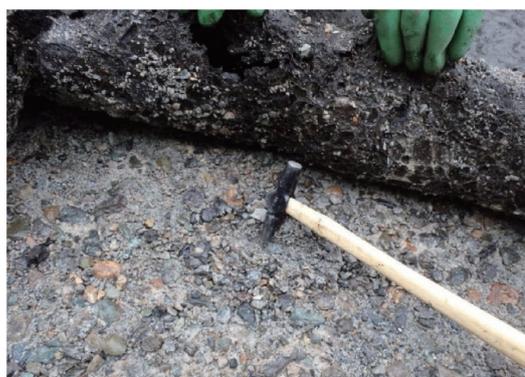
写真-3.3 防水層下の土砂化の事例<sup>6)</sup>

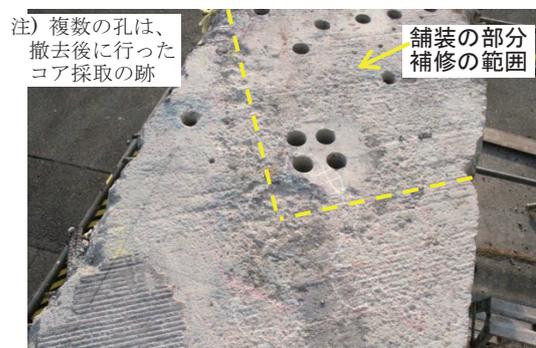
写真-3.4 橋面As舗装の部分補修境界付近における土砂化の兆候（舗装打継目を示す破線は舗装路面写真から推定した概略の位置）<sup>6)</sup>

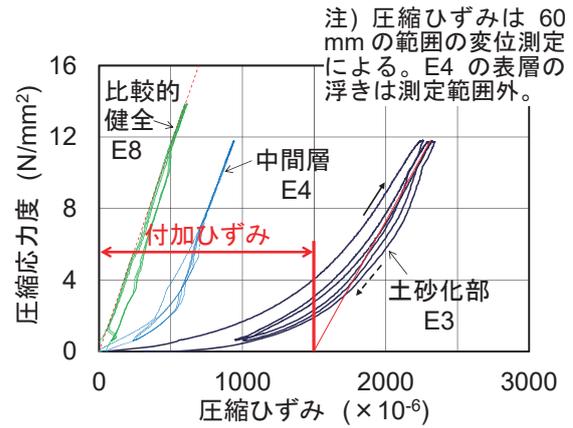
図-3.1 土砂化部とその周辺のコンクリートの応力-ひずみ関係<sup>9)</sup>  
(コアE8は比較的健全な部位から採取)

これまで床版上面の再劣化抑制のため、補修の材料や工法の見直しが試されているが、土砂化した床版の補修箇所でも再劣化が生じる理由としては、劣化部位の除去が必ずしも適切に行われていない可能性があることも想定しておく必要がある。土砂化した部分の周囲には、土砂化に至っていないが健全な状態でもない中間的な部分、中間層が存在すると考えられる<sup>5)</sup>。一般に、舗装を剥いで明らかに土砂化している範囲（土砂化部）だけでなく、その周囲で打音で浮き認められる範囲も、補修の際に除去されると考えられる。しかし、打音では判別できない部位でも、劣化の兆候と思われる変状が認められる<sup>5)</sup>。図-3.1に、土砂化部周辺から採取したコンクリート

コアの応力-ひずみ関係を測定した結果を、比較的健全なコアの結果とともに示す。また、写真-3.5~6に、これらのコアの削孔位置と側面の外観を示す。土砂化部直下のコアE1~E3は、明確な水平ひび割れが見られ、荷重初期に大きいひずみが発生した(以下、付加ひずみという)<sup>5)</sup>。付加ひずみは、As舗装の支持地盤としての性能が低下していることを意味する。また、ごく表面の浮きを除き、打音では内部の変状がわからなかった部位のコアE4でも、E3よりは軽微であるが付加ひずみが認められた(図-3.1、E4)。ただし、土砂化部周辺のコアE4の側面には、明確なひび割れが見られなかった。

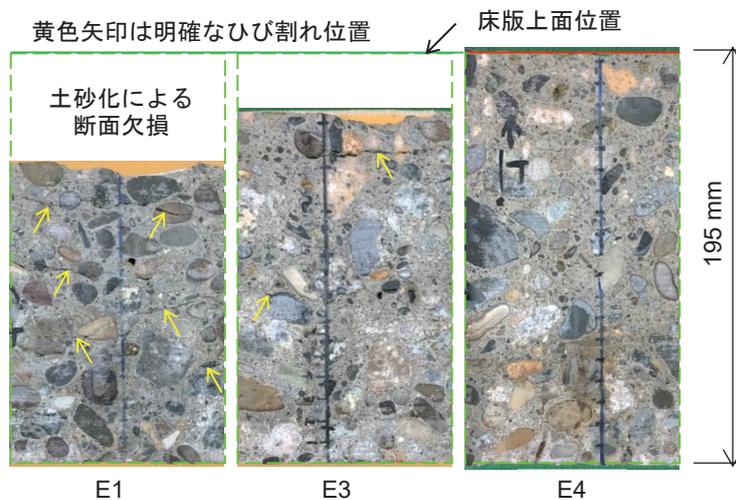
写真-3.6 土砂化部周辺から採取したコンクリートの状況<sup>9)</sup>  
(コア側面の展開図のうち 100mm の範囲を表示)

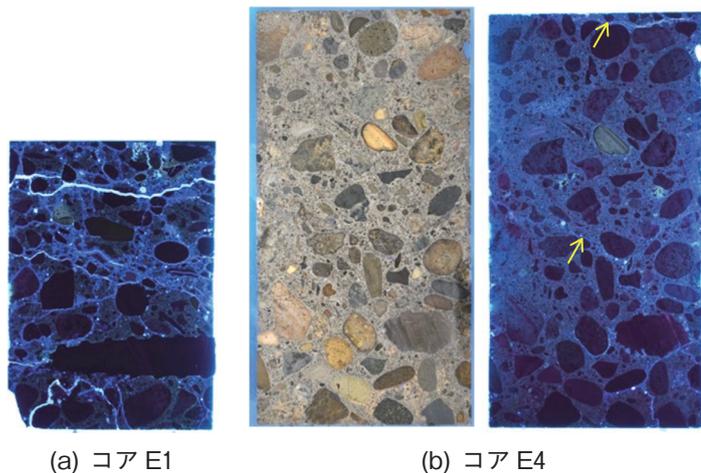
写真-3.7 コア切断面の微細ひび割れの観察<sup>9)</sup>  
(E1とE4右図はブラックライト下での撮影、コア径 100mm)

写真-3.7に、写真-3.6に示したφ100mmのコアについて行った、蛍光エポキシ樹脂含浸による微細ひび割れの観察結果を示す。これによると、コアE4にも、微細なひび割れが認められた。また、土砂化部直下のコアE1～E3には、明確に見られたひび割れだけでなく、一見ひび割れない部分にも多数の微細ひび割れが生じていた<sup>9)</sup>。

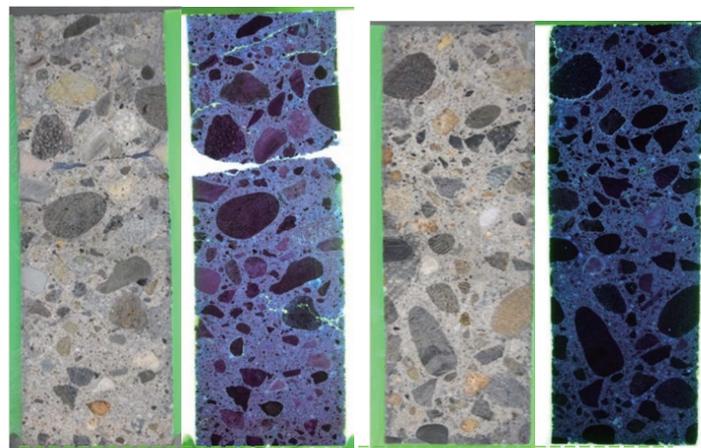
写真-3.8 コア切断面の微細ひび割れの観察<sup>6)</sup>  
(左は室内照明、右はブラックライト下でそれぞれ撮影、コア径 70mm)

別の道路橋RC床版<sup>10)</sup>のうち、土砂化には至っていないが、センターライン付近でコンクリート上面の浮き認められた付近で、浮きのある箇所と周囲の比較的健全と思われる箇所からそれぞれコアを採取して、微細ひび割れを観察した。その結果を写真-3.8に示す。また、図-3.2にそれぞれの近くで測定したコンクリート中の塩化物イオン濃度分布を示す。大きい割れは、鉄筋の腐食によることも想定されるが、それ以外に見られる複数の微細ひび割れは、粗骨材の割れに沿ったものが含まれ、コンクリートの材料劣化に起因する可能性がある。土砂化に及ぼす塩化物の影響は、土砂化後に浸入した塩化物イオンとの区別が難しい場合があるが、これまでの調査の範囲では、水平ひび割れや土砂化の発生が塩化物イオンの浸入と何らかの関係があると推測している<sup>5)、10)</sup>。

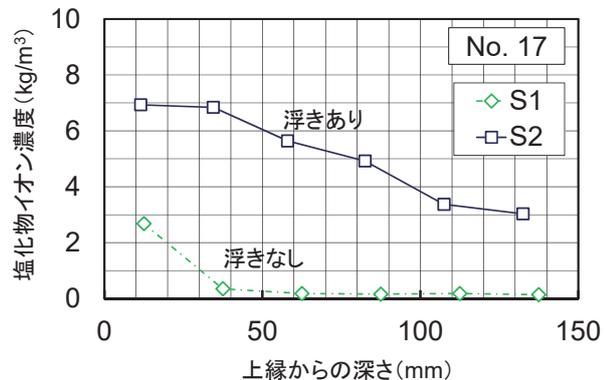
図-3.2 床版コンクリート中の塩化物イオン濃度分布<sup>6)</sup>

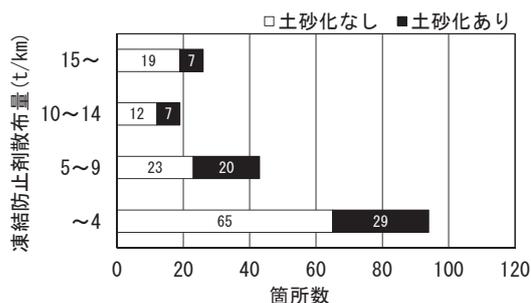
図-4.5 凍結防止剤散布量別の土砂化の発生数

かった。なお、本調査においては、アルカリシリカ反応性骨材分布に基づく岩体の区分と土砂化の発生割合においても明確な関係性が認められなかったとしている。このため、診断時には、供用環境等による先入観からスクリーニング等を行うのではなく、北海道のほぼ全域で土砂化が発生する可能性を疑い、材料試験等によって、その劣化・損傷機構を適切に考慮しなければならないと考えられる。

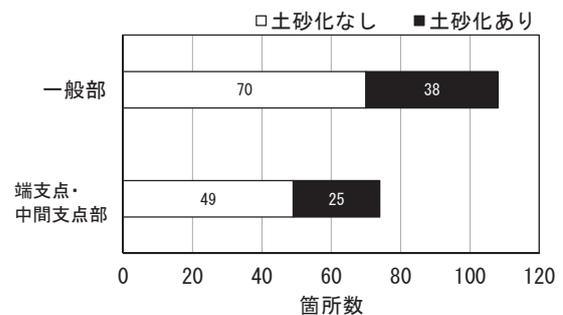
図-4.7 縦断方向の調査位置別の土砂化の発生数

支点部に設置される伸縮装置の近傍では、大型車が段差部を通過するとき衝撃力が作用することや、伸縮装置が縦断勾配の下側になる場合には滞水しやすい環境となりうることから、一般部に比べて床版の劣化が早期に生じる可能性があると考えられている。しかしながら、図-4.7に示すように、一般部においても端支点および中間支点部付近と同数以上の舗装切削調査が行われており、土砂化についても同程度の割合で発生していることが分かる。

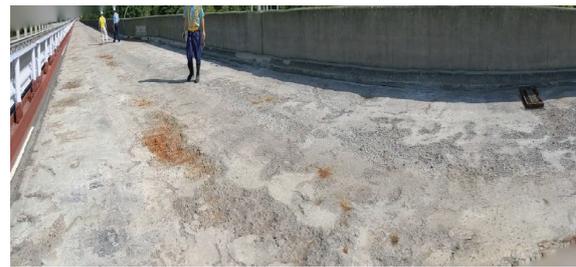
写真-5.1 土砂化が進行した事例

また、床版の設計基準では、建設省道路局長通達（S42）以降、最小床版厚および配力鉄筋量の見直しによる疲労損傷への対策が実施<sup>15)</sup>されているが、スパイクタイヤ規制（H5）以降、凍結防止剤の散布量が増加しており<sup>16)</sup>、塩分を含んだ水が床版へ浸入し、床版下面に変状が発生していなくても、床版上面が土砂化している事例が発生している。写真-5.1は、供用後10年経過後の舗装開削後の状況である。このように床版の土砂化は、損傷の進行が速いことが特徴となっている。これらは、路面からの水が床版上面に浸入し、疲労を促進する<sup>3)</sup>、<sup>17)</sup>だけでなく、凍害、塩害などのコンクリートの劣化を誘発する<sup>8)</sup>ことが原因と推定される。床版上面の滞水は、舗装や床版の変状からその有無を推測することは可能だが、多くの場合には変状箇所の舗装を開削して初めて確認され、この時点で既に床版の性能が著しく低下していることがある。また、変状箇所の舗装開削により局所的な滞水を確認することは可能であっても、滞水箇所を面的に把握することはできず、潜在的な劣化箇所を特定することは困難なのが現状である。

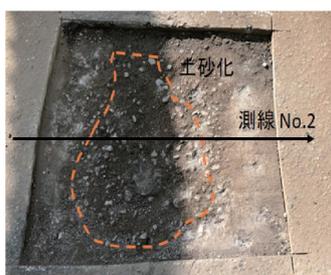
写真-5.5に示すように、開削後の床版の土砂化を確認した。水分計のカウント値は663となり、③滞水部に判定される程度の高い水分量を計測した(写真-5.6)。これは、舗装補修部の施工目地からの水の浸入が疑われる。

写真-5.5 舗装開削 (土砂化部)

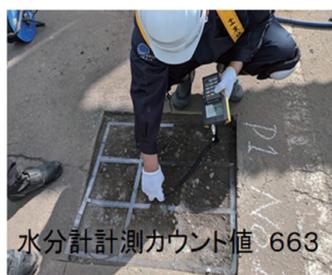
写真-5.6 水分計計測値

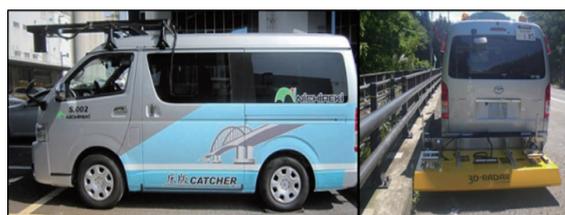
写真-5.7 車載式電磁波レーダ外観

国土交通省東北地方整備局管内の積雪寒冷地に位置する橋梁にて車載式電磁波レーダを用いた計測を実施した。計測は、一般交通の中で路面に向かって電磁波を輻射し、反射信号を受信することで行った。測定速度は、推奨 40km/h から最大 80km/h であり、計測時に交通規制は不要である。計測システムの外観および仕様について、写真-5.7と表-5.3に示す。測定車両には路面撮影用のラインセンサカメラが設置されており、電磁波レーダ計測と同時に路面のひび割れを検出することも可能である。

項目	仕様	性能
測定速度	~80km/h	最大80km/h、推奨40km/h、交通規制不要
距離測定	測定方式 車速信号取得	精度±0.3%以内
路面画像	撮影方式 ラインセンサカメラ 撮影幅員	幅1mm以上のひび割れ検出可、昼計測 4m
電磁波レーダ (3D-Rader社製 DX1821)	測定方式 周波数 アンテナ	周波数を高速で切り替えながらデータを取得 最大探査深度1.5m程度※(比誘電率に依存) 有効測定幅員1.5m(左右に30cmスライド可) 橋軸方向7.5cm間隔、橋軸直角方向7.5cm間隔 深さ方向1.0cm間隔※(比誘電率に依存)
記録媒体	HDD記録

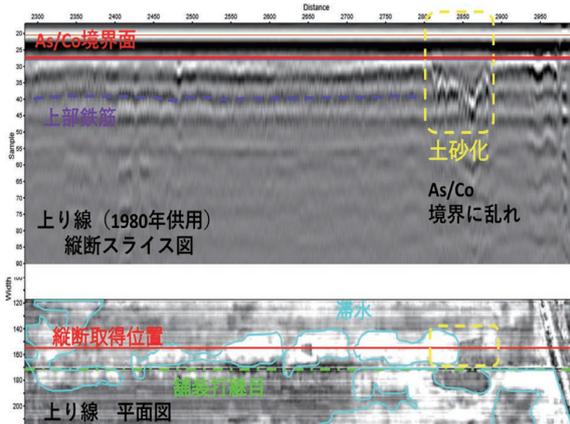
図－5.7 上り線の電磁波レーダ画像

上り線の舗装と床版上面の境界位置での平面スライス画像を確認すると、下り線での画像と比較して、白くまだら模様が確認できる。前述のとおり、電磁波が媒質の異なる境界面に達すると、その境界面で一部反射し、残りは透過する。この反射と透過の割合は境界面で接する二つの媒体の比誘電率によって決まる。健全な床版を計測する場合、舗装とコンクリートの反射波を計測する。しかし、舗装下に滞水がある場合は、舗装と滞水箇所の水の反射波を計測する。コンクリートと比較して水の比誘電率は81と大きく、大きな振幅として反射波を計測する。このため、白いまだら模様箇所は、滞水などの影響により、健全な床版上面での反射に比べて強く反射したためと考えられる。とくに白くなっている箇所を確認すると、舗装の打継目、地覆端部や伸縮装置部に強く反応がでていいる。縦断スライス画像を確認すると連続した舗装と床版の境界面の反射が連続していない箇所が確認できる。また、床版上面の滞水により、電磁波が遮られた結果、鉄筋の反射が確認できない。当該箇所は、H28の定期点検時に舗装のひび割れからの泥の噴出が確認され、床版土砂化が発生していることが懸念された。調査時には既に舗装の部分補修の実施

と、橋面防水工の再施工を実施していた(写真-5.10)。H31の調査時には、補修箇所の隣接箇所にて再び泥の噴出が確認され、床版土砂化が発生していると考えられる。これは、電磁波レーダの結果からも舗装補修目地から水が浸入したことにより再劣化したと考えられる。

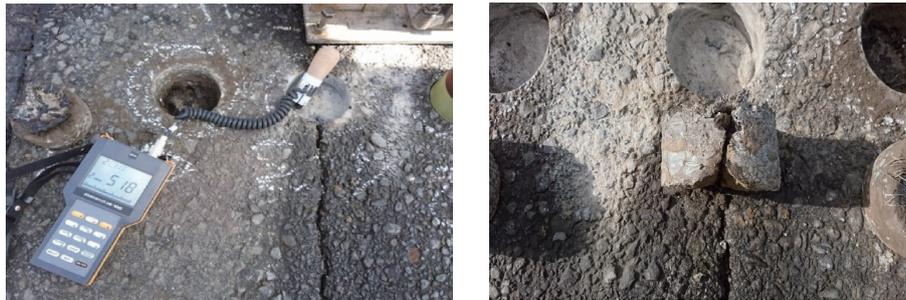
写真-5.12 舗装施工目地箇所の舗装コア採取

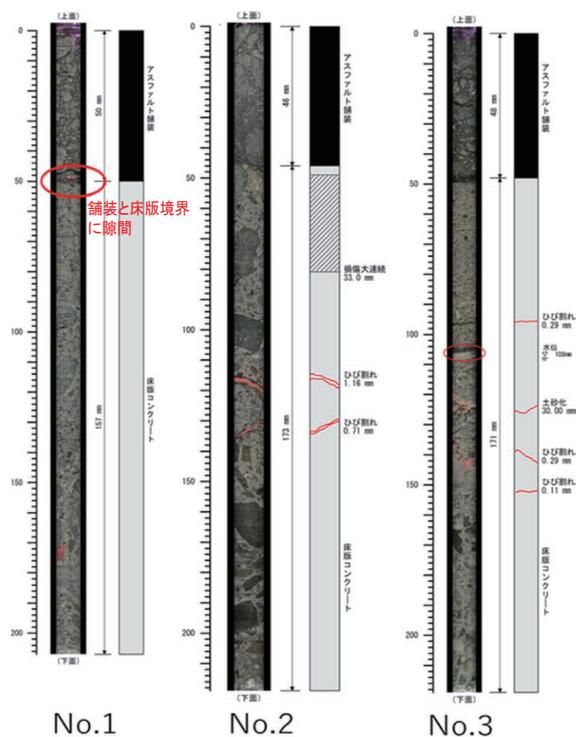
図-5.10 小径微破壊コア調査結果

調査方法は、電磁波レーダの計測結果から判断した測定箇所に直径 5mm の水循環式ドリルを用いて削孔を行い、削孔した孔に特殊樹脂を注射器により注入する。特殊樹脂が硬化した後、同じ孔に直径 10.5mm で再削孔を行い、削孔箇所に内視鏡カメラを挿入して、特殊樹脂の有無を調査する。特殊樹脂が残存していることで、ひび割れを抽出し、画像解析によりひび割れ位置を確認する調査方法である。

図-5.10に図-5.9の図中の箇所で計測した小径微破壊コアの調査結果を示す。No.1は、滞水箇所と分類された箇所の調査結果である。床版部は健全な状態であったが、舗装と床版の界面にはく離が確認でき、この箇所の滞水を検出していると判断できる。No.2のコアを確認すると深度 12cm 付近に大きなひび割れが確認できる。写真-5.13は、調査橋梁の撤去床版である。配力筋に沿った水平ひび割れが確認でき、

この水平ひび割れを観測できていると考えられる。No.3のコアを確認すると、水平ひび割れの他に土砂化が判断できる区間が確認できる。小径微破壊コアによる調査は、床版面の点でしか診断できないが、このように電磁波レーダなどの結果と組み合わせることにより、床版面として診断できる可能性がある。今後調査事例を増やして検討する必要がある。

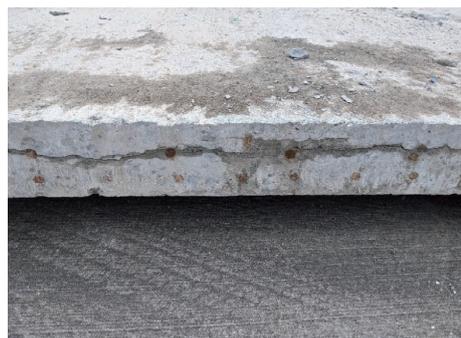
写真-5.13 調査橋梁撤去床版

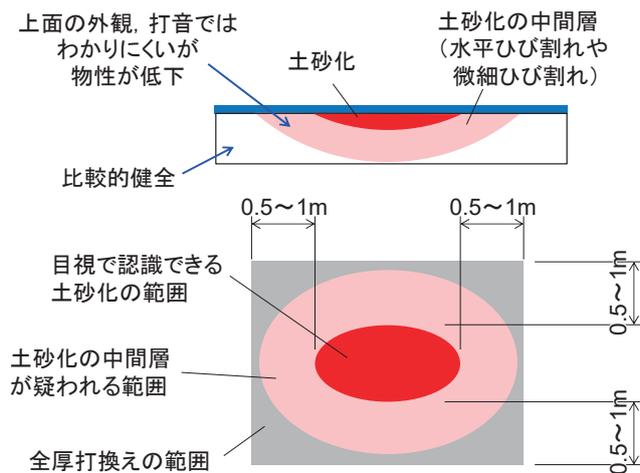
図-6.1 土砂化中間層の概念図(上:側面図)と補修範囲の概念図(下:平面図)

コンクリート床版にまだ劣化が生じていない段階では、早期に防水層を設置するなど、橋面防水を確実にすること、あるいは6.1のとおり、As舗装下への水の浸入を早期に察知して、早期に水を排除して、防水の改善を図ることが、本来の床版土砂化に対する予防保全であると考えられる。ただし、既に土砂化してしまっている場合あるいは土砂化の兆候が見られる場合には、床版の適切な補修と橋面防水の改善が不可欠である。これまでの調査結果(3章)を踏まえて、図-6.1に、床版の土砂化中間層と補修範囲の概念図を示す。床版コンクリートの全厚での部分打換えは、これまで適用事例が多く見られるが、適用にあたっては、その適切な打換え範囲の設定が重要である。床版上面のコンクリートに損傷が一見認められなくとも、コンクリート内部に水平ひび割れや微細ひび割れがあるなどの劣化の兆候が生じていると、図-6.2のように、せっかく橋面全面のAs舗装をきれいに打換えても、その劣化部位を残してしまって、わずか数年でAs舗装と床版の再劣化が生じることが想定される<sup>23)</sup>。また、前述のとおり、既に床版上面に土砂化が見られた箇所を補修した際にも、その周囲に中間層を残すとAs舗装や補修材の早期劣化とそれに起因する路面水の早期浸入を許してしまうことが懸念される<sup>9)</sup>。中間層は、目視や打音では容易に判定できない傾向があることから、中間層が認識されていない状態では、補修の際に中間層が除去されずに残存する可能性があると考えられる。暫定的であるが、図-6.1に示したとおり、これまでの損傷事例を踏まえて、RC床版における土砂化部の補修範囲の目安を示した。再劣化しにくい適切な補修方法、適切な橋面防水の確立に向けて、土砂化の中間層を意識して、劣化部位の除去範囲を設定する必要がある。図-6.1に示した除去範囲は、さらに調査を進めて精査する必要がある。

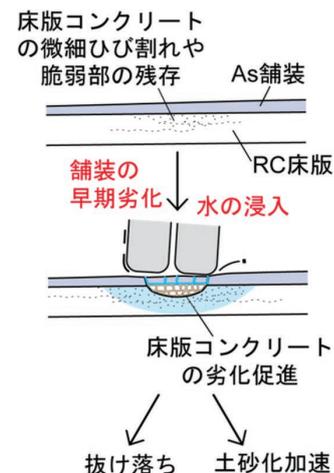
図-6.2 路面からの水による床版劣化パターン(床版の損傷が先行する場合の概念図)

土砂化の原因は水で、水がなければ発生しない。防水層がないところや防水層の弱点箇所、舗装の打継目や地覆の境界などから水が浸入し、床版上面が湿潤状態になる。浸入した水はコンクリートが硬化した際に生じる空隙を満たす。この空隙は輪荷重が載った際には本来クッションになるが、水で飽和した箇所に輪荷重が載ると、大きな圧力となって周りのモルタルなどを破碎し、この繰り返しで疲労が促進される。また、寒冷地では、水の凍結融解によっても劣化が生じる。これらの他に路面から浸入した塩水を主因とした劣化のプロセスには塩害、ASRがある。路面からの水を遮断し、床版をできるだけ乾かしてやれば少なくとも損傷の進み方は遅くなると考えられる。

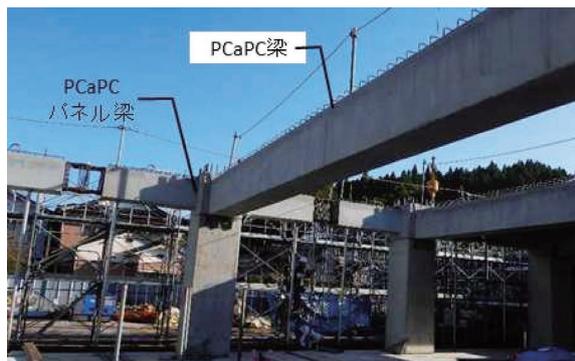
図-2.4 PCaPC 梁

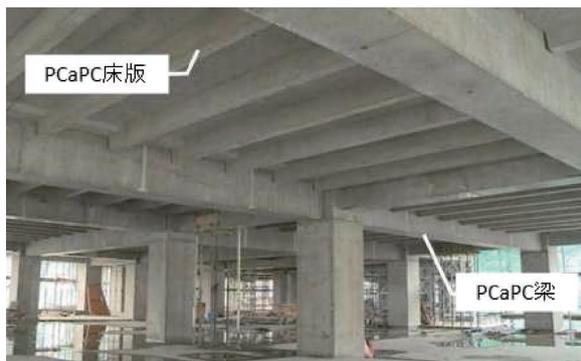
図-2.5 PCaPC 床版

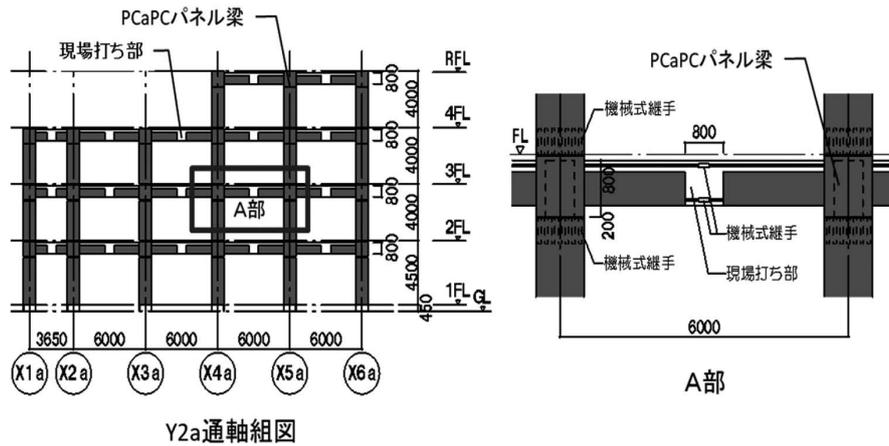
図-2.9 軸組図と接合部詳細図

PCaPC 梁の1次設計は、曲げ設計において、1次緊張時に架設時の梁自重でひび割れが生じないように梁中央下端をⅡ種 PC（パーシャルプレストレス）とした。2次緊張時は、架構完成時の床自重と施工荷重に対して梁端部の圧着接合部をⅠ種 PC（フルプレストレス）とした。3次緊張時は、仕上げ+積載荷重に対してⅡ種 PC を目標とし、部分的に梁上端のトップコンクリート部に引張応力を許容するⅢ種 PC（0.2mm ひび割れ幅制御設計）とした。せん断設計は、各緊張時における設計せん断応力が、許容せん断応力度以下となることを確認した。また2次設計では、Ds 算定時に部材を曲げ破壊とするため、梁のせん断耐力（ $Q_{su}$ ）が梁曲げ降伏時せん断力（ $Q_{mu}$ ）に対して、 $Q_{su}/Q_{mu} > 1.4$ を満足する構造とした。

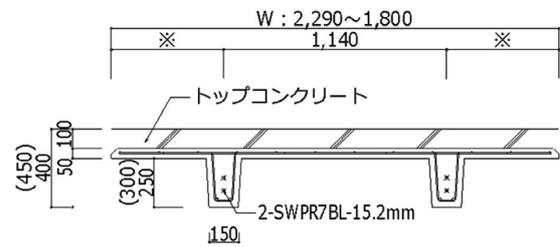
図-2.10 PCaPC 床版断面図

PCaPC 床版の断面図を図-2.10に示す。PCaPC 床版は1枚の版幅が約 1.8m~2.3m のダブル T 型とし、リブ高さが 250mm と 300mm の2種類とした。

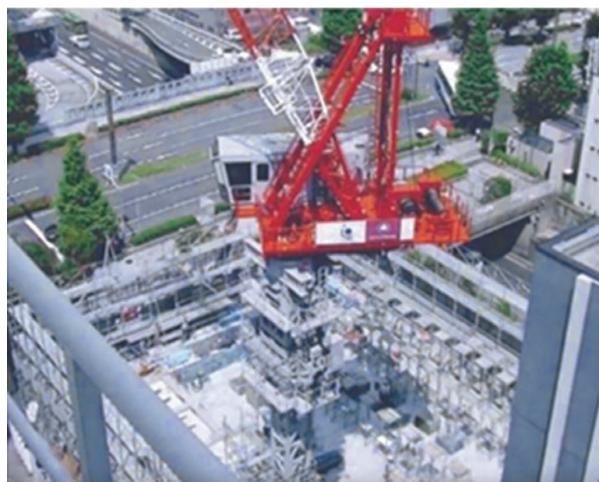
本建物は狭小敷地における施工となるため、タワークレーン1機による架設が部材計画上の重要なポイントであった(写真-4.4)。タワークレーンの揚重能力から、部材重量を8.0t以下とする必要があり、スパン方向の梁部材に関しては、首都高側に大きく跳ね出した片持ち梁を1ピース、メインとなる大梁部材を中央で分割した2ピース、前面道路側の片持ち梁を1ピースとして計画した。また、柱部材は首都高側の軸力柱を桁行方向の大梁の一部と一体化したT型部材とし、コア部分の柱も梁と一体化したL型部材で計画している。図-4.2に仮設計画図、図-4.3に軸組図を示す。

写真-4.4 タワークレーン設置状況

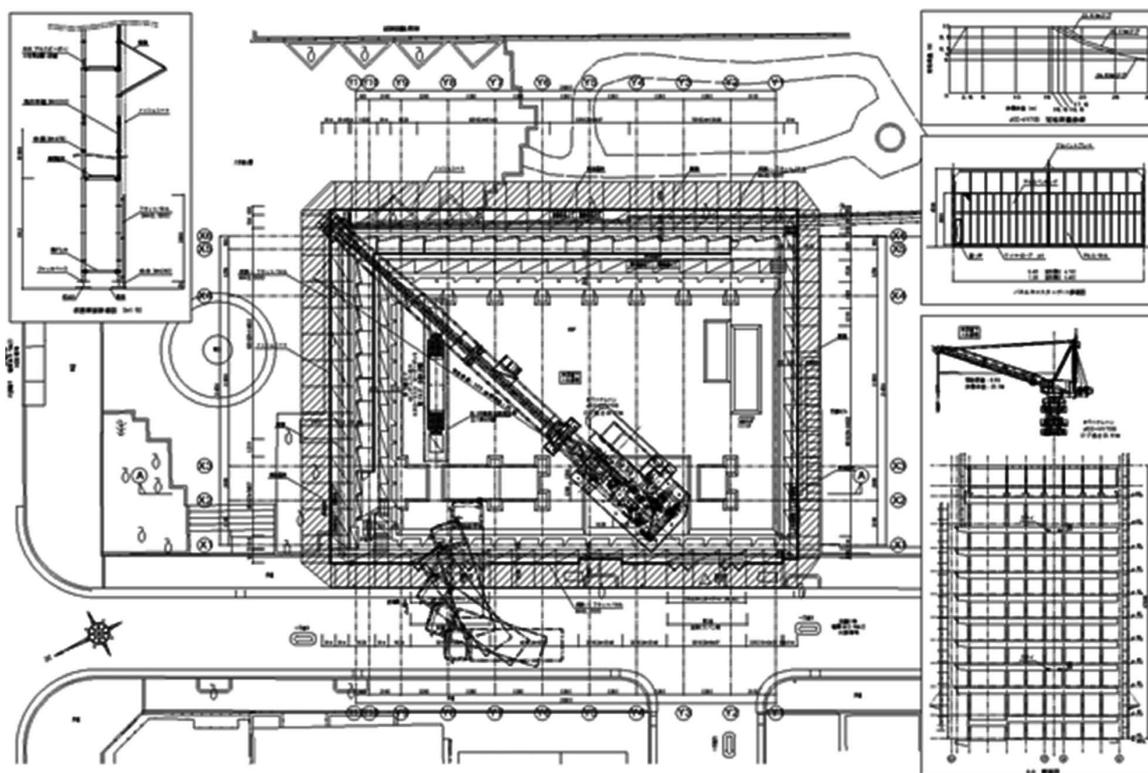
図-4.2 仮設計画図

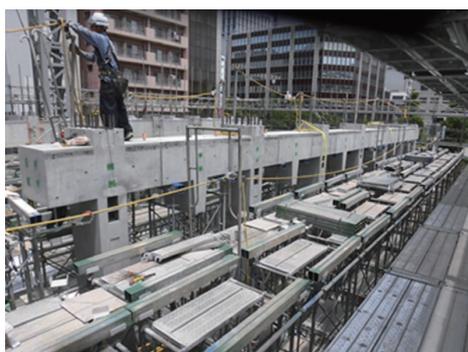
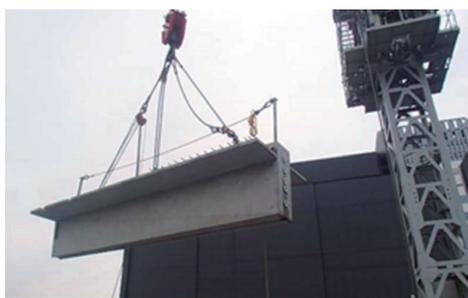
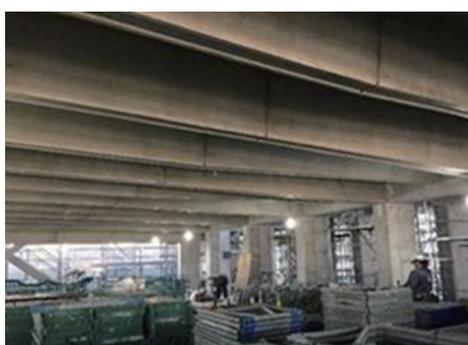
本建物の施工では、外装カーテンウォールも含めた PCa 部材の製作および、架設精度を厳しい水準で管理した。その基となる基準墨の精度向上を目的とし、基準墨だし要領図を PCa 工事の範疇で作成提案した。これは通常、元請工事として行われるのが一般的であるが、PCa 架設工事全体としての精度向上を目的として取り組んだ。また、架設精度を向上させるための基準値も設定している。写真-4.6に PCa 部材の架設状況、写真-4.7に完成写真を示す。

写真-4.6 PCa 部材の架設状況

- ① PCaRC 柱の架設後、柱脚目地のモルタル打設。
- ② PCaPC 大梁の架設後、梁目地のモルタル打設。
- ③ 目地モルタルおよび母材コンクリートのプレストレス導入時強度確認後、X2-X4間と Y1-Y9間を2次緊張。
- ④ PCa 片持ち梁架設後、梁目地のモルタル打設。
- ⑤ PCa 床版→デッキ敷設→スラブ配筋→トップコンクリート打設。
- ⑥ 目地・母材・トップコンクリートのプレストレス導入時強度確認後、X1-X5間と Y1-Y10間を3次緊張。

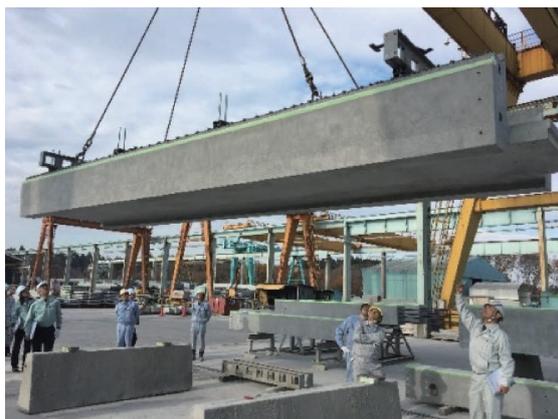
スパン方向 (Y 方向) の PCaPC 大梁や小梁は、施工効率を高めるために、2 つの梁型の間に床板が取り付け付いた DT 形状の部材として製作を行った。執務室では天井を張らずに部材の質感をそのまま見せるため、初品の検査時に施主、監理者、施工者、および製作者にて部材の見上げの出来栄え確認を行い、仕上がりについて意識の統一を図った (写真-5.3)。

写真-5.3 スパン梁製品検査状況

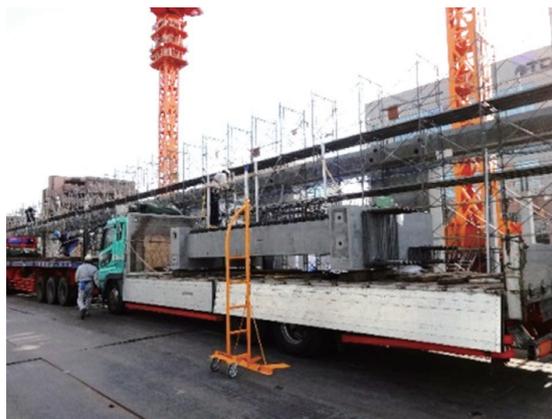
桁方向 (X 方向) の PCa 大梁は、仕口部を一体化した梁部材であり、連続する桁方向の部材とは梁中間部で梁主筋を機械式継手で接続する。そのため、梁主筋と柱主筋位置の関係や、隣り合う各部材の梁主筋の突出位置などを統一できるように事前に配筋の納まりの検討を行った。仕口部が小さく梁主筋の定着長さを確保することが困難な箇所では、上端筋と下端筋を U 字に連続させた配筋として、仕口部の配筋の混雑を緩和した。また、突出する梁主筋には現場で配筋するせん断補強筋や機械式継手を工場にて先行取り付けすることで、施工の効率化を図った (写真-5.4)。

写真-5.4 スパン梁製品検査状況

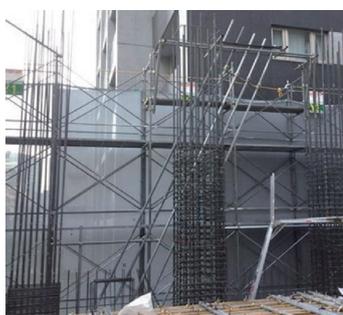
本計画では、施工条件により梁配筋は落とし込みでの施工としているため、PC鋼棒設置は梁配筋の後となる。そのため、柱筋組立時にフープ筋をPC鋼棒に干渉しない正確な位置に配置する必要があり、シース管(49φ)と同径のダミー単管パイプ(φ48.6)を仮設で設置することで、フープ筋の位置決めを行った(写真-6.6)。また、PC鋼棒頂部にはテンプレートを設置し、PC鋼棒端部には固定治具を取り付けてダミー単管パイプを固定することで、フープ筋と干渉せず、PC鋼棒の水平・鉛直精度を確保する工夫を行っている(写真-6.7)。

図-6.8 PC鋼材・配筋納まり検討(BIM) 写真-6.6 仮設単管パイプ 写真-6.7 頂部テンプレート

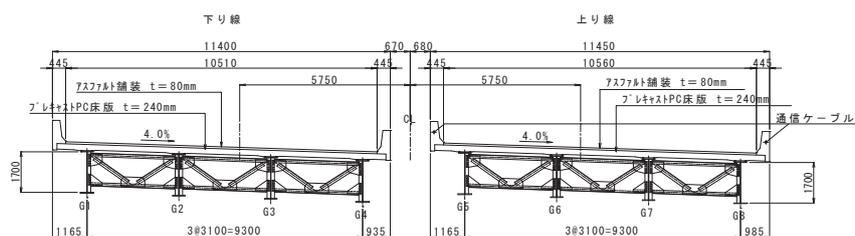
図-1 標準断面図

東北自動車道平泉前沢 IC~水沢 IC 間に位置する岩堰橋 (図-1、表-1) は、橋長 57m の鋼 2 径間連続非合成鈹桁橋で RC 床版である。供用から約40年が経過し、老朽化や大型車の増加、凍結防止剤の散布などの影響により RC 床版の劣化が進んでいることから床版取替工事を実施した。

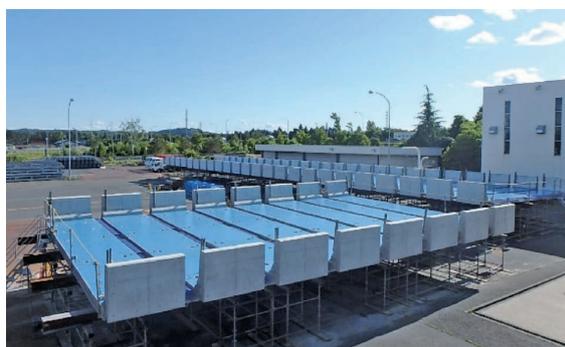
岩堰橋(下り線)では、壁高欄に通信ケーブルが配置されていないため、現場での施工量の削減を目的にプレキャストPC床版仮置き時に壁高欄を施工した。プレキャストPC床版の壁高欄は、PC床版据付け後、プレキャスト壁高欄を設置し、地覆部をモルタルにて充填する方法が一般的であるが、本工事では、プレキャストPC床版の仮置きヤードにて壁高欄まで施工した後に壁高欄と一体となったプレキャストPC床版を架設する方法を採用した(写真-1)。

写真-1 床版仮置き状況

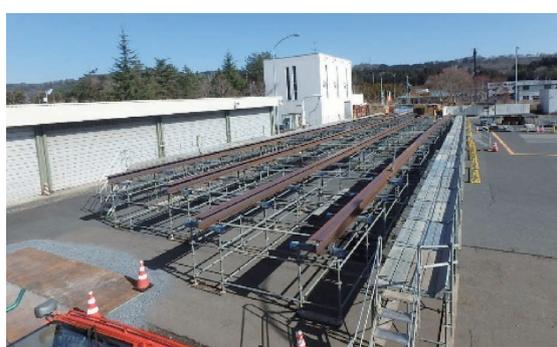
PC床版は、岩手県北上市のPC工場にて製作し、一関IC内の駐車場に運搬して仮組立てした後、地覆および壁高欄を先行施工した。仮組立て用の支保工は、道路線形(平面、縦断勾配、横断勾配)に対応できるものとした。また、支保工の組立解体の作業性を考慮し、クサビ式支保工を採用し、鋼桁の上フランジをH形鋼で再現した(写真-2)。なお、岩堰橋は平面線形により主桁が橋脚部で折れているため、事前にレーザースキャナによる3次元測量を実施し、仮組立ての支保工配置に反映させた。

写真-2 支保工組立状況

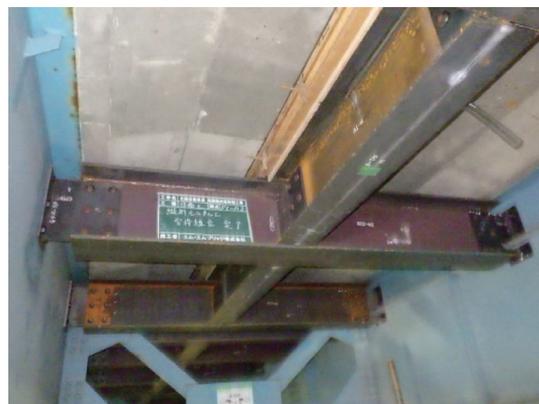
写真-4 仮設縦桁・仮設横桁の設置

幅員方向に3分割した新設床版は、橋軸方向はRC構造、橋軸直角方向はPRC構造の1方向プレキャストPC床版とした。3分割した床版の分割位置では、既設床版の張出し長が長く不安定となるため、床版取替え完了後まで仮設縦桁を設置することとした(写真-4)。なお、仮設縦桁は新設床版設置時の高さ調整の受け架台としての役割、また、橋軸直角方向接合部の間詰めコンクリート施工時に床版の振動を抑制するための補強材としての役割も兼ねている。仮設縦桁の設置は、既設の対傾構は撤去せず、主桁間の仮設横桁を通し連結する構造とし、クレーンの脚最大反力(300kN)に抵抗可能な剛性を確保した。

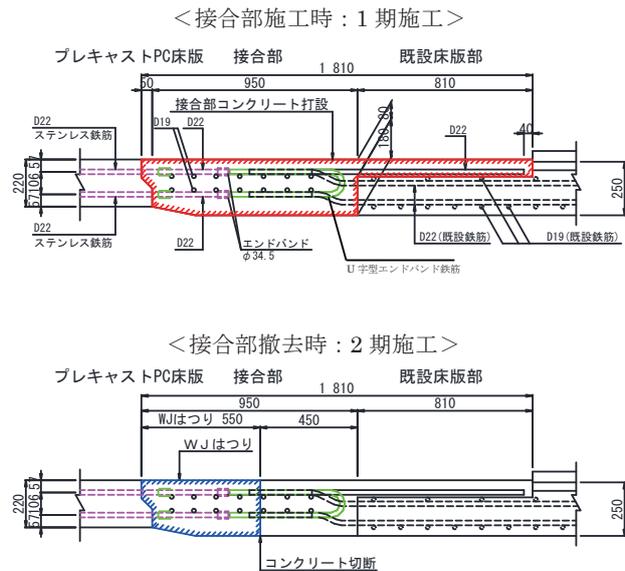
図-7 接合部構造図

工した新旧接合部のコンクリートをウォータージェット（以下、WJ）により、はつり出す必要があるが、WJはつりによるプレキャストPC床版の接合部鉄筋のエポキシ樹脂塗装の損傷が危惧される。そのため、鉄筋の損傷対策として1期施工で最後に架設する床版（既設RC床版に接合される床版）の軸方向鉄筋にステンレス製のエンドバンド鉄筋を採用した。ステンレス製のエンドバンド鉄筋を採用するにあたり、ステンレス鋼管とステンレス鉄筋の圧着試験および圧着後の引張試験を実施し、エンドバンド鉄筋としての性能を確認した。また、新旧接合部の構造としては、U字型に加工したエンドバンド鉄筋を、既設RC床版からはつり出した既設鉄筋に定着させる構造とした（図-7）。

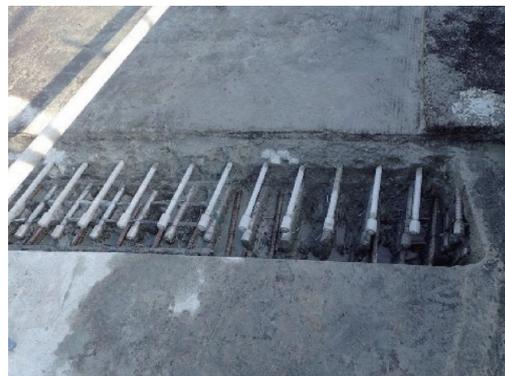
2期施工時の接合部をはつり出す作業に関しては、まずプレキャストPC床版の接合部鉄筋付近をコンクリートカッターで切断した後、WJにより接合部コンクリートをはつり、ステンレスエンドバンド鉄筋を露出させた（写真-9）。また、壁高欄についても床版と同様にWJはつりにより鉄筋を露出させた。このように、プレキャストPC床版の軸方向鉄筋にステンレス鉄筋を用いることで、鉄筋を損傷させることなく接合部を撤去し、2期分割施工を実施することができた。

写真-9 接合部はつり後状況

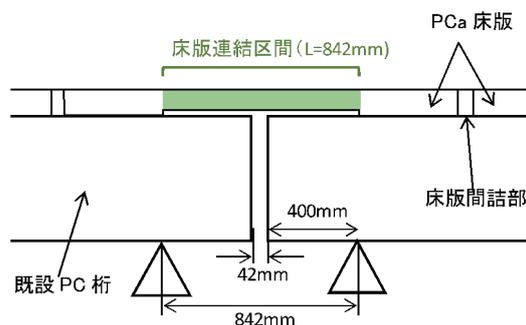
図-14 床版連結の概要

当初計画では、単純桁を4径間連続化し、ジョイントレスによる走行性の改善と漏水対策を行う予定であった。内外PCケーブルを併用して、床版取替えと同時に現場プレストレスを導入するというものであったが、限られた交通規制期間内で施工を完了させるためには、現場作業量を縮減する必要があった。そこで連結部をプレキャスト化し、床版のみを連結するリンクスラブを採用した（図-14）。

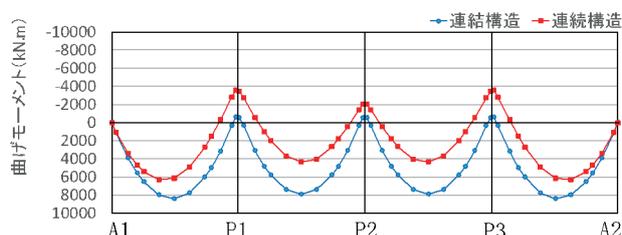
図-15 活荷重による曲げモーメント

リンクスラブによる連結化は、断面力の状態が単純桁に近くなる特徴がある。図-15に連結化の場合の活荷重による曲げモーメント分布を示す。連結構造では、支点部において負曲げが約85%低減されていることが分かる。これにより、既存構造（単純桁）の挙動を変えることなく、ジョイントレス化を実現している。

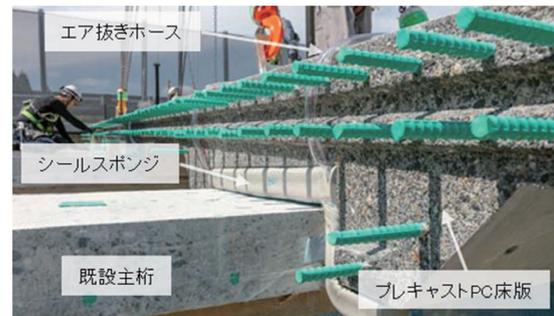
施工に先駆けて3Dスキャナを用いて、プレキャスト床版のキャップと既設主桁フランジとの取合いを確認し、無収縮モルタル厚を推定した。既設PC桁の設置精度に起因して、最小モルタル厚を確保できない箇所が確認されたため、フランジ上面については橋面計画高を再設定することで対応した。架設前にモルタルの妻型枠としてシールスポンジを設置し、すべての隅角部にはエア抜きホースおよび充填検知センサーを配置してモルタル充填を管理した(写真-10)。

写真-10 モルタル充填部

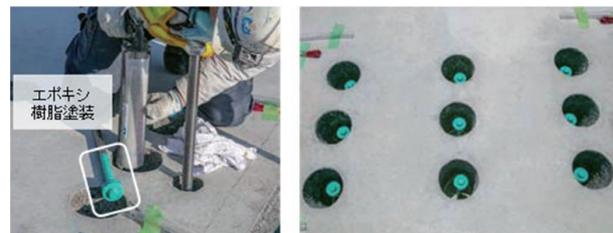
ずれ止め鉄筋は、プレキャストPC床版架設前に削孔および孔内清掃のみを行い、プレキャスト床版架設後に無機系あと施工アンカーにて設置した。耐久性照査を踏まえて、ずれ止め鉄筋のうち床版上面側にエポキシ樹脂塗装を施工している(写真-11)。なお、プレキャスト床版内に配置される鉄筋についても、同照査の結果、すべてにおいてエポキシ樹脂塗装鉄筋としている。

写真-11 ずれ止め鉄筋

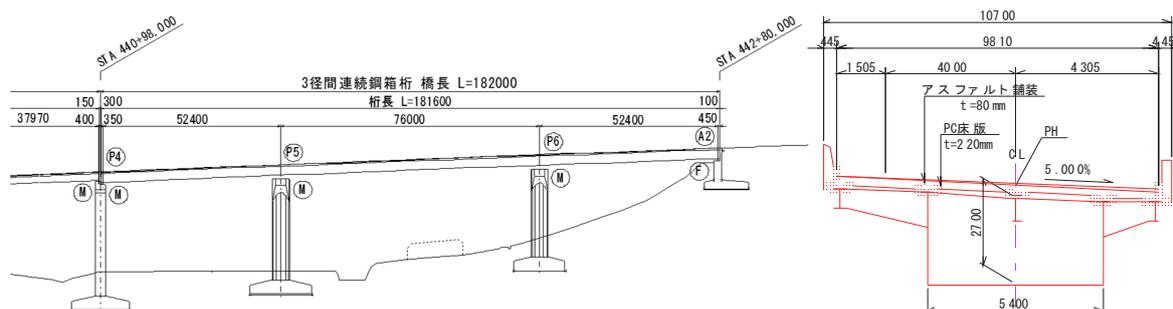
図-19 橋梁諸元

本橋は鋼箱桁であり、既設RC床版を撤去するまで、鋼箱桁上面の劣化状況確認が困難であり、既設床版撤去後に、鋼箱桁の補修などの発生が懸念された。そのため、従来の部分的な撤去と架設を繰り返す架設方法ではなく、一括で既設RC床版を撤去して鋼箱桁の補修時間を確保したうえで、橋上架設機を用いたプレキャスト床版の架設方法を採用した。

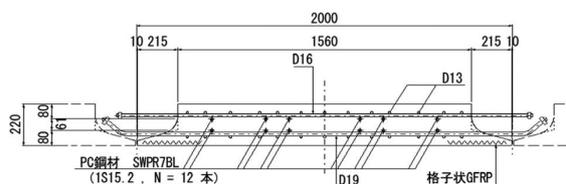
図-20 床版標準断面図

本橋で採用したプレキャスト PC 床版は最小 220mm であるが、本橋のように鋼箱桁の場合、架設後に作業場で床版下面に立つスペースが無く、床版間詰め部の型枠施工などの作業が困難となる。また、設置する場合には型枠を撤去できないことから埋設型枠を用いる必要があるが、間詰めコンクリートの漏れが懸念された。そこで、220mm の床版厚で、強制定着機構を設置した鉄筋を用いる新たな継手構造のプレキャスト PC 床版を採用した (図-20、写真-12)。

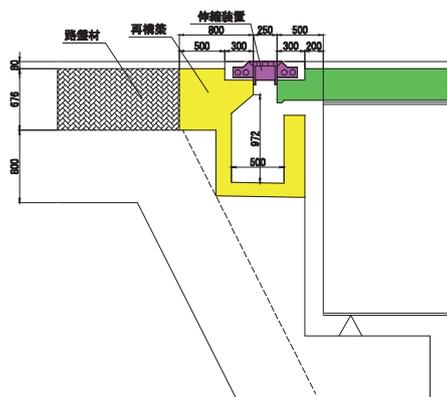
図-23 セットバックジョイント構造

挙動を示すことが懸念された(図-23)。そこで、3次元FEM解析を行い、その構造の挙動について確認を行った。床版の先端にT荷重を載荷して橋軸方向の発生応力を確認した。解析の結果、橋軸方向に最大で $-3.0\text{N}/\text{mm}^2$ の引張応力が発生することが分かった(図-24)。橋軸方向に発生する引張応力に対しては桁端部という環境を考慮して橋軸方向にプレテン鋼材1S15.2を400mmピッチで配置してPC構造とすることで高耐久化を図った。

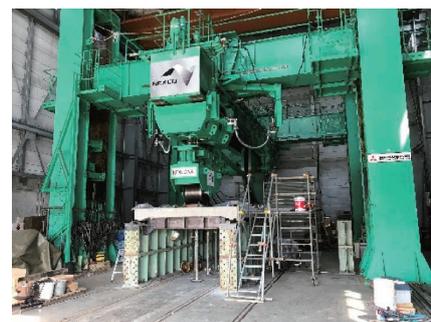
写真-14 輪荷重走行試験状況

次に試験条件として、床版の疲労耐久性は、既往の研究において輪荷重走行試験により確認されている事例が多いため、輪荷重走行試験により疲労耐久性を確認するものとした(写真-14)。また、既往の研究を参考に試験体の寸

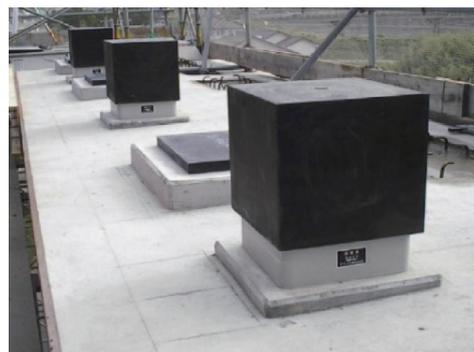
写真-2.2 パッド型ゴムシューと鋼角ストッパー

④ 支承部は鉛直力の伝達をパッド型ゴムシュー、水平力の伝達を鋼角ストッパーにより行う。鋼角ストッパーは橋軸直角方向の移動制限装置と、橋軸・橋軸直角方向の落橋防止装置の機能を兼ねる（写真-2.2）。

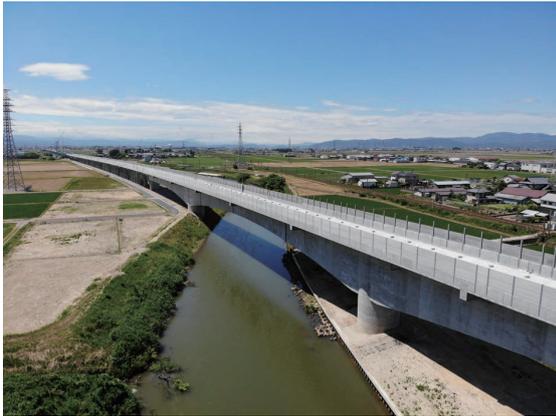
写真-2.3 建設中の第2竹田川橋りょう

鉄道橋は、道路橋と比較して活荷重が大きく、また、たわみの制限が厳しいことからスパンを長くするためには桁高が大きくなり、経済性や耐震性の面で不利である。そのため、ラーメン高架橋に代表される短スパンの構造物が採用される事例が多くなり、近年開業した整備新幹線のPC桁の割合は、表-2.1に示す通り路線全長に対して4%~15%程度である。しかしながら、一方では高速性を損なわないように線形を優先し、道路および河川などとの交差角度が浅くなり、長スパンPC橋を採用せざるを得ない事例が増えている傾向もある。そのため、北陸新幹線（金沢・敦賀間）においては連続PCラーメン箱桁橋で最長スパン125mとなる第2竹田川橋りょう<sup>2-2)</sup>（写真-2.3）やエクストラロード橋で最長スパン155mを有する細坪架道橋<sup>2-3)</sup>（写真-2.4）などが建設中である。

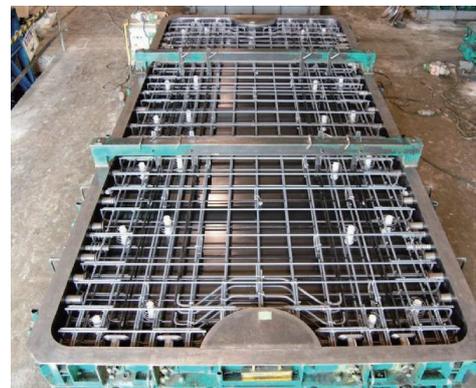
写真-2.6 工場製作中の軌道スラブ

スラブ軌道は、コンクリート道床の上に5m×2m程度の軌道スラブを敷設し、軌道スラブにレールを締結する構造である。軌道スラブは、5mごとに配置された円柱形の突起コンクリートおよび軌道スラブ下面のCAモルタルなどのてん充材によって固定されるのが一般的で、列車による輪重に対して安全性疲労破壊照査時の応力状態がフルプレストレスになるように導入するプレストレス量を決定し、安全性破壊照査時のコンクリート縁引張応力度がPPC構造としての制限値以下となるように設計している(写真-2.6)。PC鋼棒によってプレ

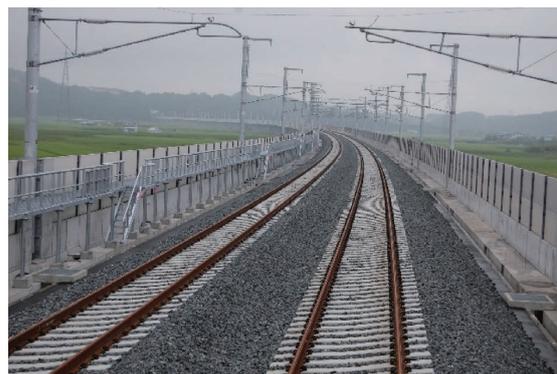
写真-2.7 バラスト軌道におけるPCまくらぎ

また、PCまくらぎをコンクリート道床に固定するタイプの直結系軌道である弾性まくらぎ直結軌道も存在する。

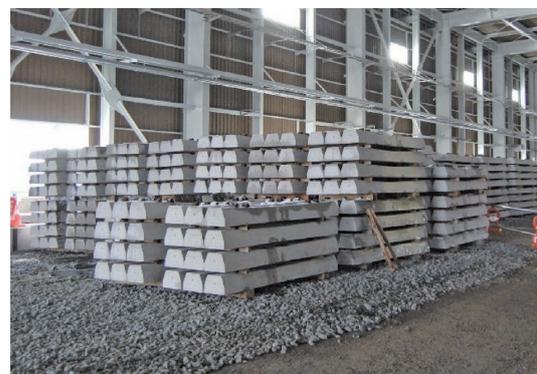
写真-2.8 PCまくらぎの保管状況

軌道部材としてのPC構造は直結系軌道のスラブ板だけでなく、バラスト軌道のPCまくらぎとしても活用されている(写真-2.7、写真-2.8)。バラスト軌道は、軌道整正作業が容易であることから圧密沈下による軌道変位の進行が懸念される軟弱地盤の区間で採用されることがある。また、車両基地や保守基地などのように列車が高速走行せず、軌道破壊の進行が少ないと判断できる箇所においては経済的利点から採用されることが多い。PCまくらぎは、大量生産するPC鋼より線を用いたプレテンション方式(図-2.2)とコンクリート硬化後にPC鋼棒を緊張する少量多品目への対応可能なポストテンション方式がある。PCまくらぎは、基本的に専用の工場で作成された2次製品として購入して現地に敷設する。

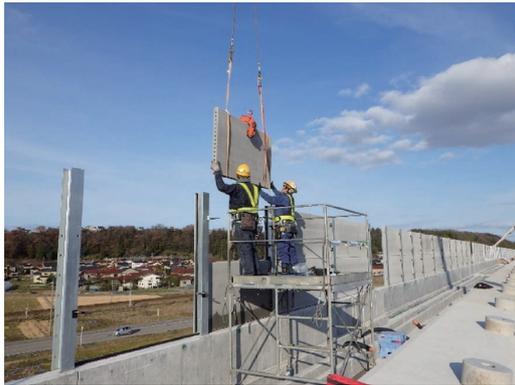
写真-2.9 防音壁のPCパネルの設置状況

整備新幹線で一般的に用いられているパネル式防音壁(写真-2.9、写真-2.10)は、防音壁の支柱となるH形鋼を挿入した状態で地覆およびRC壁を現場打設し、その支柱間を中空プレストレストコンクリートパネルで塞いだ構造である。なお、この中空プレストレストコンクリートパネルは、H形鋼のフランジに沿うように配置して特殊なゴム楔によって固定される。

防音壁に求められる性能としては、透過損率のほか、風荷重や列車風圧に対する耐荷性、疲労耐性、耐衝撃性、難燃性など多岐にわたるため、これら要求性能を満足するためにプレストレスを導入した板を採用している。また、中空構造とすることにより運搬、建て込みに必要となる重機の規模が軽減され施工性も高く経済性に優れる。

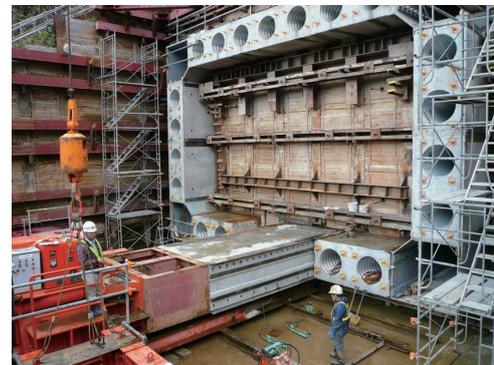
写真-2.11 PCR函体

その他の本体構造物としては、線路下非開削工法のPCR工法でPC函体(写真-2.11)として使用されているほか、本体構造物への適用は限定的ではあるがPHC杭が車両基地などの建物の基礎にも多く使用されている。また、列車を直接支持しない構造物としては土留め壁にPC壁体を用いるなど、幅広い分野でPC構造が活用されている。

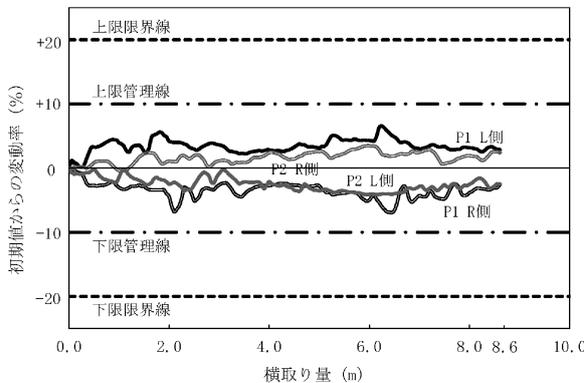
図-3.5 支点反力の変動図

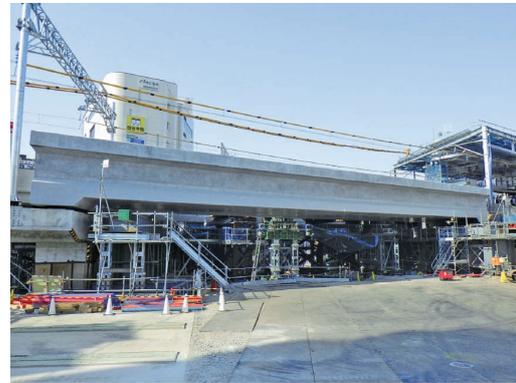
写真-3.2 架替え後の橋梁全景

本橋梁の架替えは、施工延長、作業量が多く、通常の線路閉鎖間合いでは作業が終了できないため、当該駅付近の列車を初電から午前10時頃まで運休させる特別な線路閉鎖間合いで行った。線路閉鎖着手後にレール破線、締結ボルトを先行撤去し、き電停止後に大型クレーンで現軌道の工事桁を撤去した。そして、工事桁の撤去後にPC桁の横取りを行った。下り線におけるPC桁の横取り中の支点反力の変動図を図-3.5に示す。横取り中のPC桁に生じる支点反力には大きな変動は見られず、終始管理値以内で収まっていた。また、摩擦係数も0.05程度で推移し、牽引設備への過負荷は発生しなかった。所定位置まで横取りしたのちに、スライドジャッキに搭載した鉛直ジャッキのストロークを縮めることにより沓座面まで降下し、PC桁の据付けを行った。PC桁を据付け後、鋼角ストッパーの設置を行った。あと埋めのモルタルは翌日の施工とし、当夜は代替の仮ストッパーを設置し、PC桁を固定した。架替え終了後の橋梁全景を写真-3.2に示す。

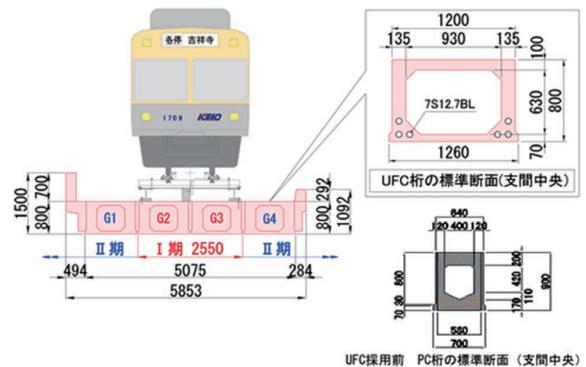
図-3.6 PC ホロー桁断面図

設計は、鉄道構造物等設計標準・同解説 (コンクリート構造物) (以下、鉄道標準)<sup>3-3)</sup> およ

び超高強度繊維補強コンクリート設計・施工指針(案)<sup>3-4</sup>にしたがった。破壊に関する安全性の照査では、曲げ耐力の算定において、普通コンクリートと異なり UFC が引張力を大きく負担するため、引張応力-ひずみ曲線を考慮して算定した。また、鉄道標準の細目が遵守できない項目は、3次元 FEM 解析を行い、局所的な応力状態を別途、確認した(図-3.7)。UFC を用いた PC 桁の設計では、鉄道標準の照査を満足するよう断面と PC 鋼材を設定したが、普通コンクリートを用いた PC 桁と異なり、UFC を用いた PC 桁は、薄肉だけでなく鉄筋を配置していない。また、本橋梁は、UFC を用いた鉄道橋として 2 例目であり実績が少ないため、実大の試験体による載荷試験を行い、設計の妥当性を確認した。

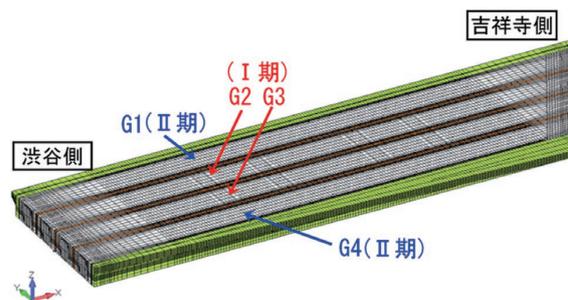
図-3.7 FEM モデル概要図

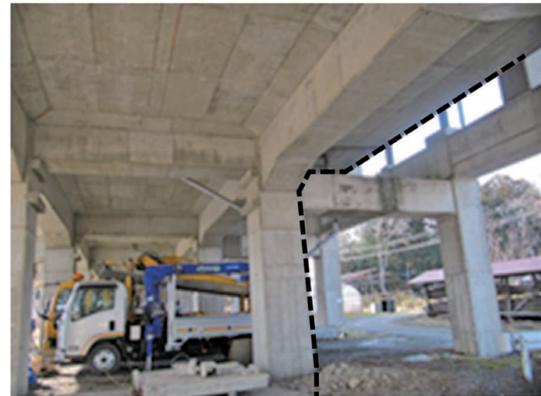
既設高架橋 新設高架橋  
写真-3.3 新花巻駅高架橋

新花巻駅は、東北新幹線北上・盛岡間に位置する駅である。東北新幹線開業時点(1982年)では駅はなく、また本線高架橋は将来の駅設置計画を考慮していなかった。当該駅を新設するために、複線高架橋の両外側に構造物を構築し、既設高架橋と新設高架橋にまたがるプラットホームを構築する必要がある。新設高架橋を既設高架橋と独立した構造とした場合、地震時にそれぞれの高架橋が別位相で挙動し、プラットホームが新幹線建築限界内に入り込む恐れがあることから、既設工高架橋と新設高架橋を連結する構造が採用された(写真-3.3)。

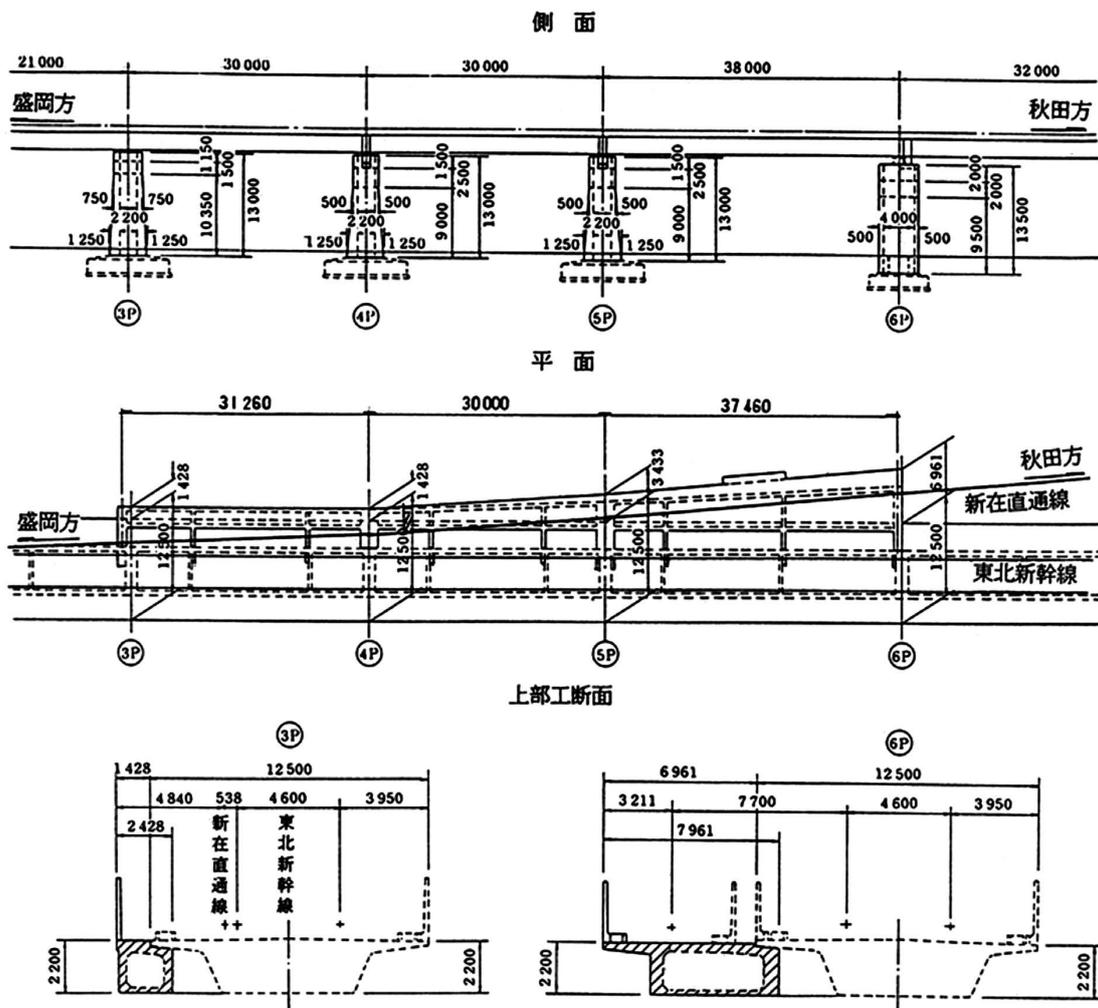
図-3.10 PC桁一体化概念図

秋田新幹線盛岡アプローチは東北新幹線盛岡駅より秋田方面への新在直通運転を実現するため、東北新幹線から分岐する構造物を増設したものである。そのうち、盛岡駅から分岐する箇所の既設構造物は7径間連続PC1室箱桁であり、そのうち3径間分96mにわたって分岐器を配置するために既設桁を拡幅する必要があった。既設PC箱桁の張出しスラブ部に新たに列車荷重を載荷させることは難しいことから、新設する構造物は既設張出スラブを支持する、3径間連続変断面PC1室箱桁を採用した(図-3.10)。既設桁と新設桁の結合は横桁部で行う。中間橋脚上(4P、5P)では横桁位置が新旧構造物で一致することから横桁の両脇にPC鋼材を配置するが、桁端(3P、6P)では横桁位置がずれることから、新設桁の横桁内部を通したPC鋼材は既設桁の横桁片側で定着となるため、既設横桁と連結PC鋼材定着部を補強PC鋼材で一体化した。新設桁と既設桁の連結にはPC鋼より線(12S15.2)を、既設桁内の定着部と横桁の連結にはPC鋼棒(φ32)を使用した(図-3.11)。また、床版の一体化を図るため、既設桁張出しスラブと新設桁ウェブ部を鉛直にPC鋼棒(φ26mm)を配置した(図-3.12)。

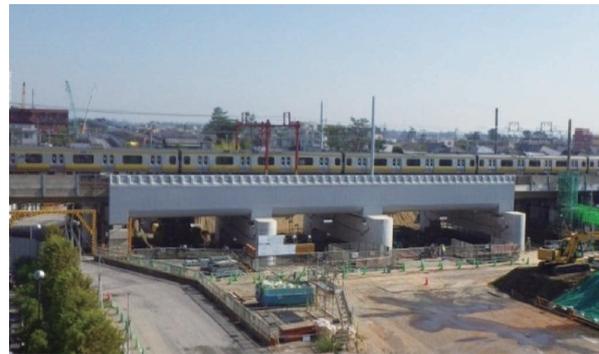
写真-3.4 受け替え・柱撤去完了後

受け桁の施工完了後、ジャッキによる死荷重受け替え、柱撤去、本設支承設置、ジャッキ除荷の手順を踏み、受け替えを完了した(写真-3.4)。その後、鉄道直下道路函体(図-3.14のB2中央部道路函体)を構築し、外環交差部の主要工事が完成した。本工事区間を含む外環千葉県区間は2018年6月に開業した。

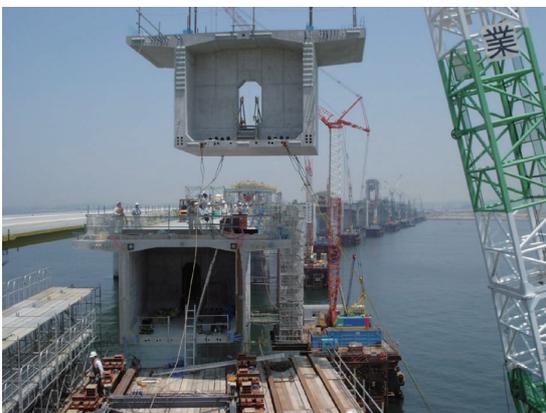
写真-4.1 中部国際空港線のPCa セグメント桁架設状況

中部国際空港開港時に施工された空港連絡鉄道橋<sup>4-1)</sup>(写真-4.1、2005年開業)では、海上橋の急速施工を目的としてPCa セグメントの張出し架設工法が採用されている。また、東京駅と上野駅の間で東北新幹線の直上に施工された東北縦貫線(上野東京ライン)<sup>4-2)</sup>(写真-4.2、2015年開業)では、狭隘箇所での施工と新幹線直上施工の安全性確保を目的として、PCa セグメントのスパンバイスパン架設工法が採用されている。

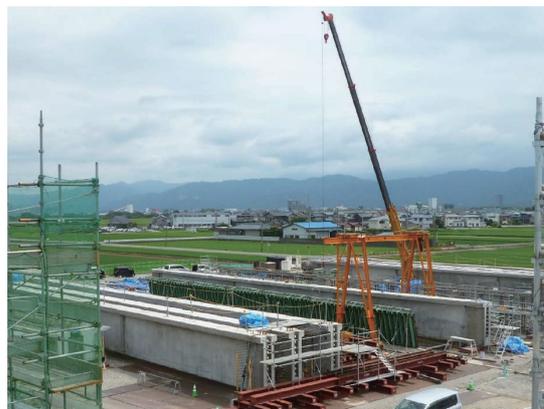
写真-4.3 現場ヤードでの PCT 形桁製作状況

整備新幹線においては、前述のとおり特別な理由がない限り  $20\text{m} < L \leq 45\text{m}$  の桁については 5m ごとに PPC 単純 T 形桁の標準設計を実施してそれらを現地の状況に応じて配置している。従来までは、写真-4.3に示すように建設現場近傍にヤードを整備してセグメント分割しない主桁を製作し、架設位置まで近距離の輸送を行ったのちにクレーン架設するのが一般的であった。また、以前においてもセグメント分割しない条件で設計された PPCT 形桁を現場の状況により施工者が修正設計を行って PCa セグメント化する事例はあ

たが、あくまでも主な目的は工期短縮であった。現場近傍ヤードにおける PCa 桁製作の利点は、運搬距離が短いことからセグメント分割する必要がなく、工場製作とほぼ同等な品質の高い主桁製作が可能である点である。また、セグメント目地が無いため PPC 構造を採用できるため経済性にも優れる。整備新幹線における PPC 構造の採用は PC 構造に比べてケーブル本数を少なくすることが可能であり、将来的なプレストレスによるクリープが少なく維持管理上有利と考えてきた背景がある。しかしながら、近年では都市圏での建設も多く、現場ヤードの確保が困難であることや、工場製作とは異なり常に PC 構造専門の技術者を現場に配置する必要があり、要員不足からその技術者を配置できないといった課題が表面化している。そのような背景を受け、近年では生産性向上に向けた取り組みの一環として設計段階から PCa セグメント桁を採用する事例も増えており、九州新幹線（武雄温泉・長崎間）や北陸新幹線（金沢・敦賀間）においては、一部の PPC 単純 T 形桁の設計を見直して PC 構造とした PCa セグメント桁にて工事を発注している。

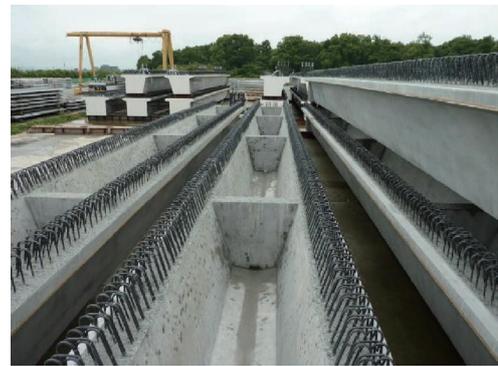
写真-4.4 PCU 形主桁

PCU 形桁 (U コンポ橋 : 以下、PCU 形桁) は、U 形の主桁 (写真-4.4) を PCa 部材として工場製作し、これを現場で架設したのち、主桁のスターラップ上部をジベル筋として用いて、場所打ちの RC 床版との一体化を図って構築する PC 桁である。

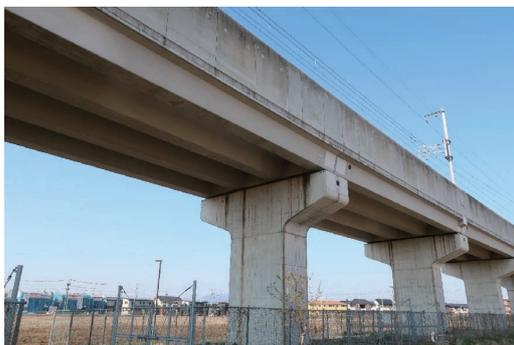
写真-4.5 完成した PCU 形桁 (つくばエクスプレス)

PCU 形桁が初めて採用されたのは、つくばエクスプレス<sup>4-3)~4-5)</sup> (写真-4.5) であり、当時は施工の省力化を図ることを主目的に開発が始められた。施工の省力化にあたって、肝要となったのは中間横桁の省略であり、工場製作で主桁に 5m ごとに隔壁を設けることで中間横桁の省略が図られた。また、成田スカイアクセスにおいては、新線区間 10.7km を準備工を除いてわずか 2 年程度で土木工事を完了する必要があった<sup>4-6)</sup>。そのため、工期短縮の一環として、ラーメン高架橋を桁式高架橋に変更し、この高架橋区間のうち 8 割で PCU 形桁が採用された。成田スカイアクセスの一般断面図を図-4.2に示す。主桁数は複線で 4 主桁、設計速度は 160km/h である。つ

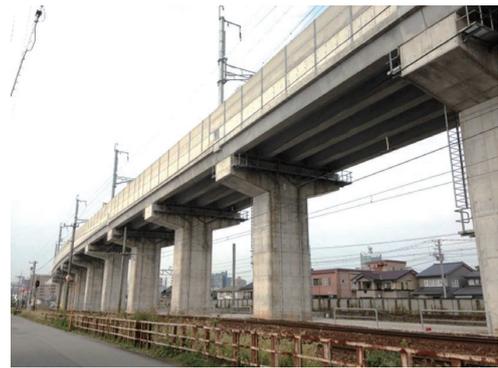
写真-4.6 完成した千歳町 BL

に比べて千歳町 BL では主桁を 5 本とし、桁高およびスラブを厚くしている。なお、桁長の 20m は運搬性に配慮して決定した。

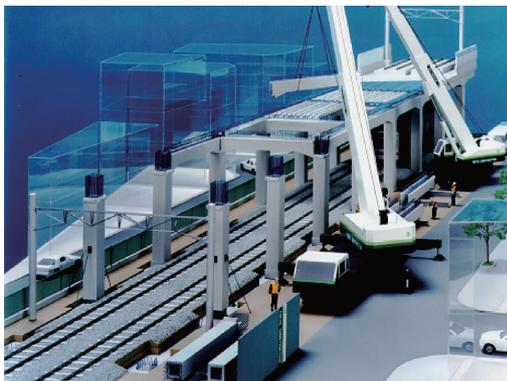
図-4.6 HPCa 工法の概念図

ラーメン高架橋の PCa 化において、実績が多いハーフプレキャスト（以下、HPCa）工法<sup>4-7)</sup>は、工場製作した柱、梁、スラブなどの HPCa 部材を現場で、架設・接合し、現場打ちコンクリートで順次一体化させて高架橋を構築する技術である（図-4.6）。HPCa 部材は、構造部材の一部として機能し、場所打ちコンクリートと一体となり、荷重に抵抗する。HPCa 工法は、型枠・支保工を兼ねる HPCa 部材を用いることによる施工の省力化、作業効率の向上による工期短縮、工場製品を用いることによる品質の向上などの特長を有している。HPCa 工法の施工手順を図-4.7に示す。
