# 第48回PC技術講習会

令和3年6月

公益社団法人 プレストレストコンクリート工学会

## 道路橋コンクリート床版の土砂化の現状と対策に向けた取組み

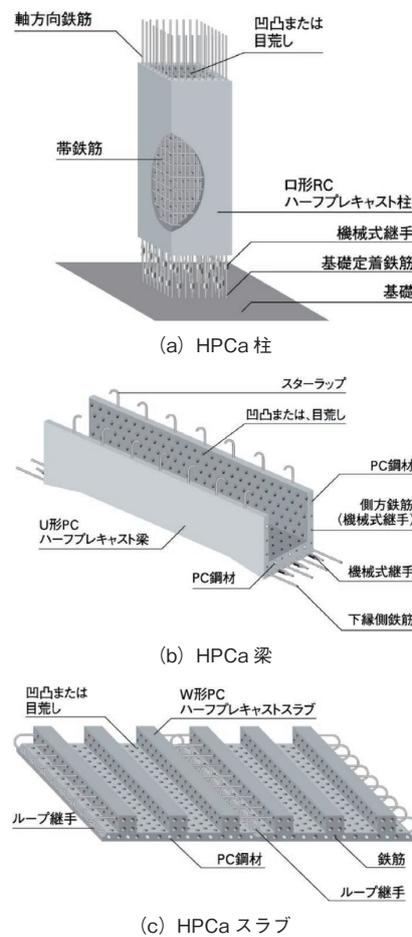
図-4.8 HPCa 部材

HPCa スラブは、図-4.8 (c) に示すように上縁側に突起をもつ凸断面形状であり、部材軸方向に PC 鋼材、下縁側軸方向鉄筋および部材軸直角方向に下縁側鉄筋が配置されている。部材軸直角方向の接合部における下縁側鉄筋は、施工性を考慮してループ継手が採用されている。施工中、部材軸方向は一方スラブとして梁上に設置され、単純支持状態となる。施工中の中間支保工をなくすため、スラブ支間方向に PC 鋼材を配置してプレストレスを与え、自重および場所打ちコンクリート重量などの荷重に抵抗する構造となっている。完成後、部材軸方向は PPC 構造、部材軸直角方向は RC 構造となる。

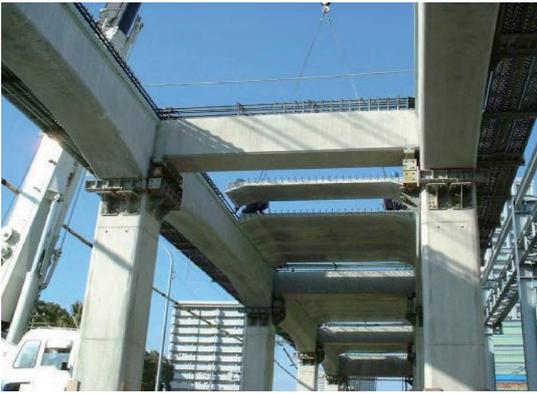
写真-4.7 PCa 梁・スラブの施工

PCa 工法を用いたラーメン高架橋のおもな建設事例<sup>4-7)</sup>は、建設用地や工期の制約で梁、スラブを PCa 化したあおなみ線高架橋(名古屋臨海高速鉄道、2004年)(写真-4.7)、住宅密集地の営業線直上に高架橋を建設するため、工期、環境および安全対策の観点から、梁、スラブを PCa 化した東横線複々線化にともなう元住吉駅付近高架橋(東急電鉄、2006年)、また、営業線間という狭隘な用地における安全対策と工期の制約で、スラブを PCa 化したおおさか東線久宝寺駅付近高架橋(JR 西日本、2008年)などがある。さらに、住宅密集地の営業線直上に大規模に高

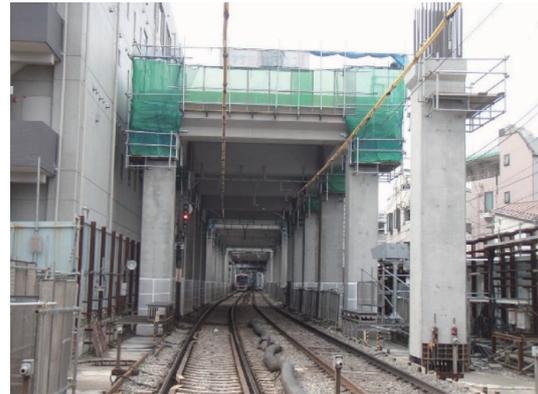
写真-4.8 営業線直上の高架橋の施工

架橋を構築した蒲田高架橋（京急電鉄、2010年）がある（写真-4.8）。これは、柱、梁、スラブすべてをPCa化した事例である。最近では、北陸新幹線福井開発高架橋（施工中）などでPCa高架橋が建設されている。

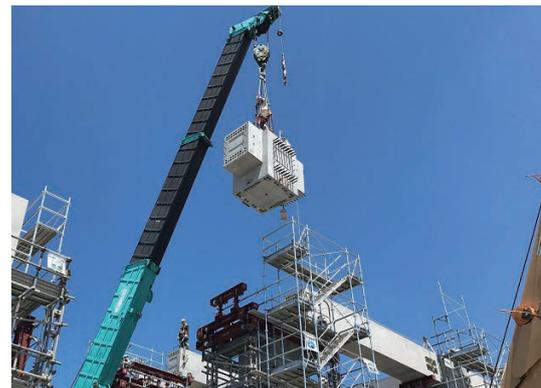
写真-4.9 PCa化された梁・柱接合部

土木分野では、コンクリートの外殻に中詰めコンクリートを打設するHPCa部材が用いられてきたが、建築分野では、中詰めコンクリートの打設が不要なフルPCa部材、さらに、梁柱接合部をPCa化（写真-4.9）したフルPCa工法<sup>4-8)</sup>がある。北陸新幹線福井開発高架橋では、この技術を導入し、ラーメン高架橋を建設している（写真-4.10）。フルPCa部材を用いたラーメン高架橋は、現場のコンクリートの打込みが低減されるため、さらなる施工の省力化が期待できる。なお、フルPCa工法の実構造物への適用にあたっては、PCa部材同士を接合するため、接合面を有する柱の変形性能や梁の疲労特性に関する载荷試験を実施し、接合面の一体性を確認した<sup>4-9)</sup>（写真-4.11）。

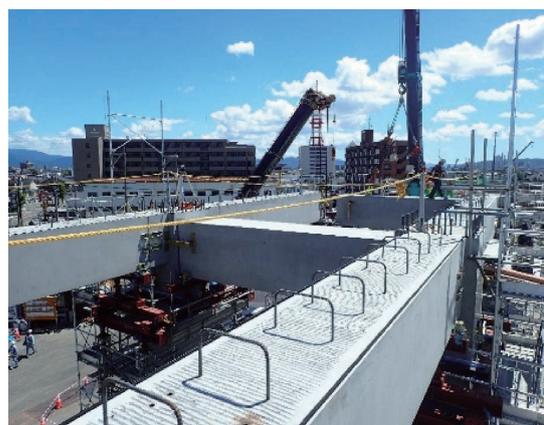
写真-4.12 施工しやすい梁スラブ接合部

PCa 工法を用いたラーメン高架橋では、部材の接合に機械式継手が用いられる。機械式継手の使用にあたっては、設計時に継手径を考慮したかぶり、さらには、継手の配置や強度を考慮した性能照査が必要となる。また、上層梁の設計にスラブ断面を考慮しない場合、スラブと梁の接合方法の簡素化が可能となる(写真-4.12)。施工段階で、PCa 化の検討を行うと設計の再検討だけでなく、施工の省力化ができない場合があるため、設計段階から、PCa 化を前提とした設計を行うことが重要である。

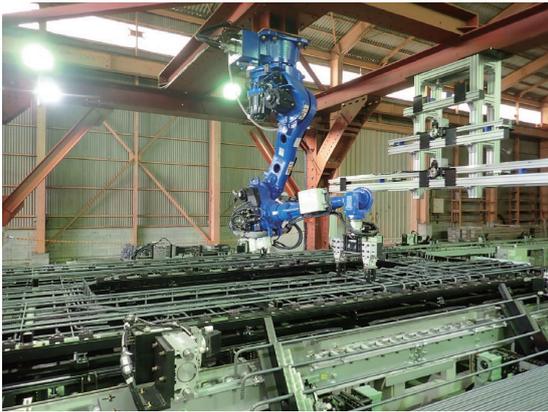
写真-4.13 ロボタラスによる配筋状況

やベルトコンベアで移動した先での補強鉄筋の配置、補助的な結束だけを行うこととなる。この枠型スラブ製作においては、ロボタラスの導入により1人あたり鉄筋組立能力は約1.5倍となっており、大幅な生産性の向上が確認されている。今後はPC床版や主要構造物への適用も想定されており、現場での配筋作業を省力化することが期待される。

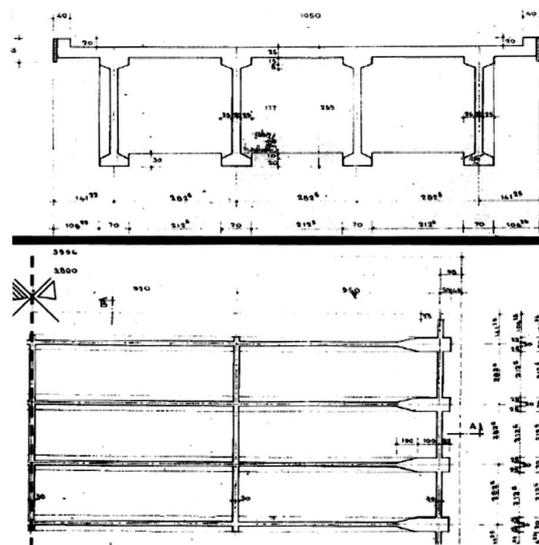
図-1.1 ペトルッラ高架橋の断面図と平面図

ペトルッラ (Petrulla) 高架橋はシチリア島の州道626号の橋梁で、12連のPC単純I桁 (支間 40m) により構成される。1連は、4本のI桁を 2.85mの間隔で並べて5箇所横桁により一体化して構成されており、全幅員は 11.3m である (図-1.1)。本高架橋のうちの1連が2014年7月7日に崩壊し、4名が負傷した。崩壊の原因は、支間中央でPC鋼材が破断し、主桁がせん断破壊したことであ

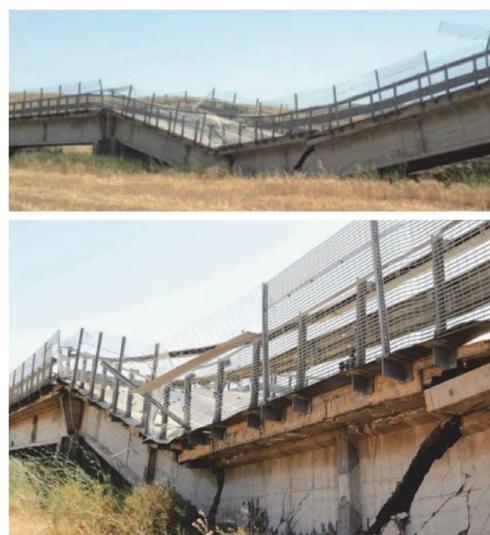
写真-1.1 崩壊したペトルッラ高架橋

本高架橋全体の状態を確認するために目視による点検が実施され、「顕著な変状なし」から「腐食した PC 鋼材が目視可能な状態」までの4段階で変状の程度が評価された。その結果、確認された変状のうち非常に悪い状態と判定されたものは約7%であるが、それぞれ8箇所の異なる位置での変状であり、8本のI桁でプレストレスが失われていた可能性があったことが分かった。本高架橋は断面修復工や外ケーブルの追加などで補修・補強され、4年後に再度供用が開始された。構造物が機能しないことによって生じる調査や補修・補強の費用および社会的費用は、丁寧な建設に要する費用より非常に高いということに留意すべきである。

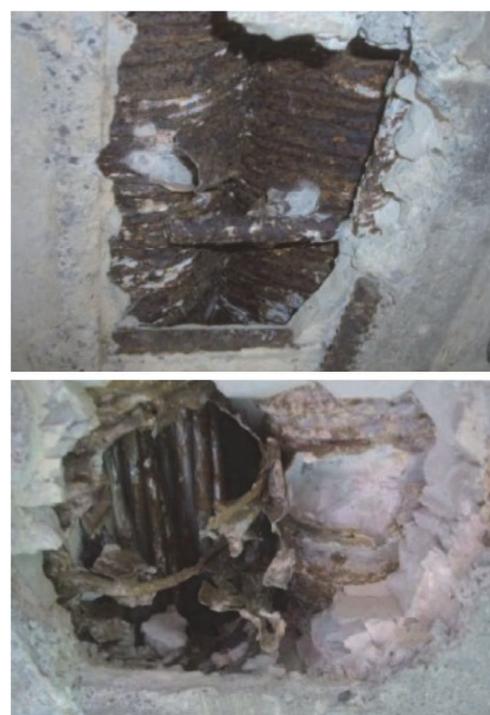
写真-1.2 腐食した PC 鋼材と鋼製シース

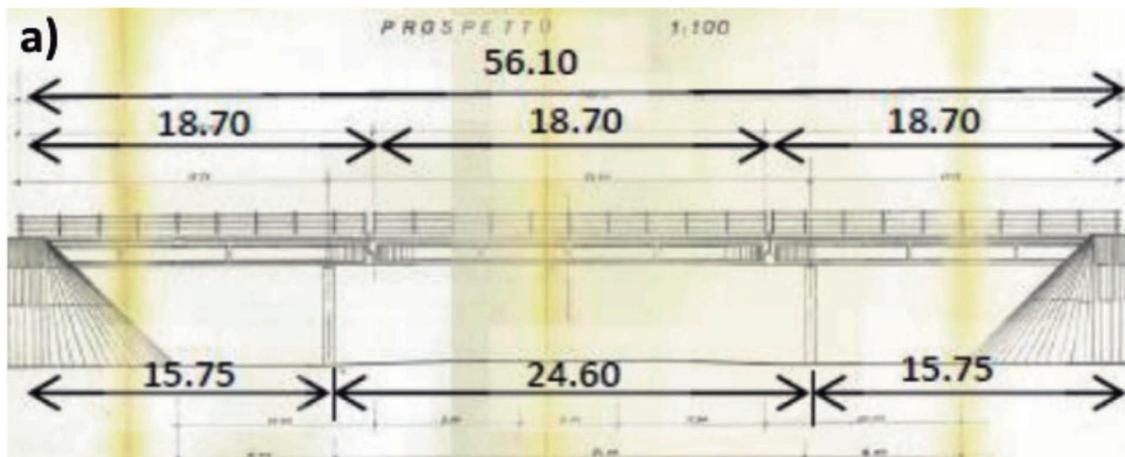
図-1.2 アンノーネ跨道橋一般図

ロンバルディア州レッコ県に位置する州道36号を跨ぐアンノーネ(Annone)跨道橋が、2016年10月18日に崩壊した。この事故で、運転手が1名死亡し、数名の負傷者が発生するなど、イタリア社会に大きな衝撃を与えた。本橋は、1960年から1962年の間に建設された3径間連続ゲルバー桁橋である(図-1.2)。支間中央の吊桁は、長さ24.60m、幅4.40mであり、5本のプレキャスト PC-I 桁で構成されていた。ゲルバー桁支点部の桁高は0.575mであり、標準的な鉄筋配置であった(図-1.3)。本橋は桁下空間が5m未満と低かったため、桁下を通行する車両による複数回の衝突を受けていた。衝突により吊桁支点部が損傷したため鉄筋とCFRPにより補

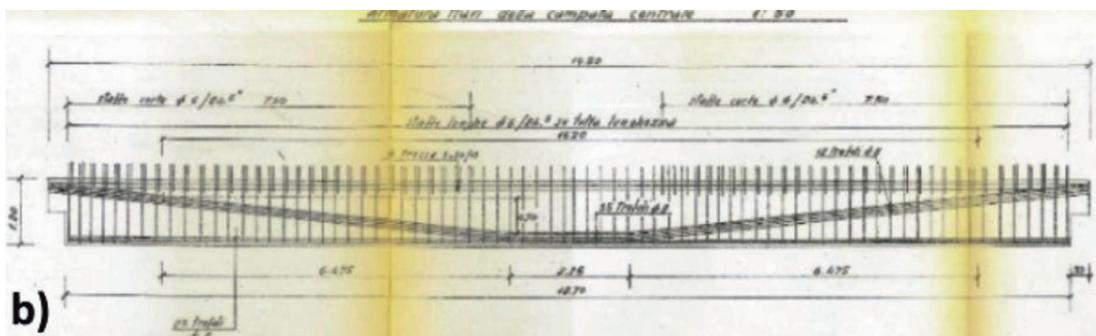
図-1.3 ゲルバー桁の配筋図

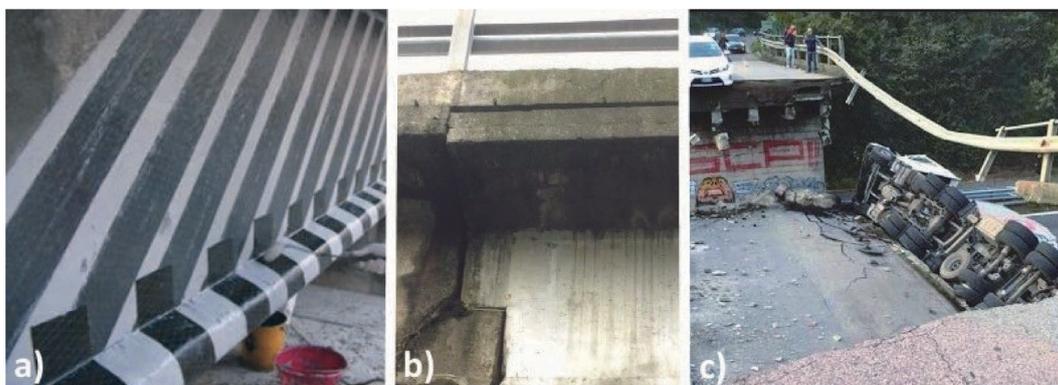
a) 桁支点部補修後

崩壊は、総重量107.6トンで8軸の大型トラックが本橋を低速で通過しているときに発生した(写真-1.3c)。大型トラックの全長が中央の吊桁部分に入りその全重量が吊桁に載荷されたとき、受桁支点部が破壊した。構造物に作用していた荷重は約172トンで、これは本橋の設計上の終局荷重である155トンを約10%超過していたが、この超過分は安全率の余裕代で抵抗できるはずであった。

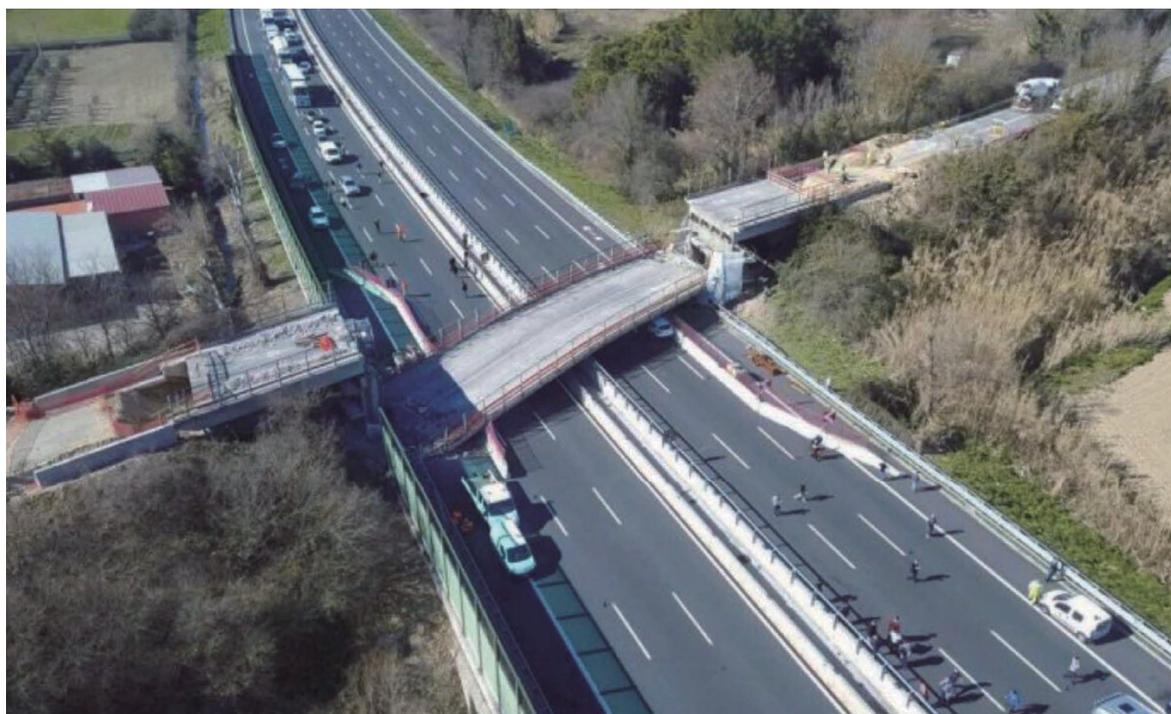
写真-1.4 崩壊直後のアンコーナ跨道橋

マルケ州アンコーナ（Ancona）近くで高速道路 A14号を跨ぐアンコーナ跨道橋は、2017年3月9日に崩落した（写真-1.4）。本橋は、橋長 36m、幅員 16.5m の単純鋼合成鉄桁橋であった。崩落した当時、本橋は改修工事を目的にリフトアップされた状態にあり、仮支柱によって支持されていた。この崩落により、高速道路を通過していた2名の尊い命が奪われた。

部工の拡幅工事およびそこに隣接するランプウェイの工事が含まれていた。橋の高さ調整工事は、油圧ジャッキを用いた数センチ単位のリフトアップと鉄板シムによる仮置きを繰り返しながら実施される予定であった。しかし、実際の工事を担当した専門会社は、鉄板よりも軽量でハンドリングが良いネオプレンプレートを一部で使用していた。事故検証時に実施された解析の結果、橋を支持する仮支柱同士の数ミリ程度の高低差が、仮支柱上に積み上げられたネオプレンプレートのせん断変形では吸収できないほどの水平力を発生させることが分かった。この水平力は橋に想定外の水平変位を引き起こし、本橋の崩落へと導いた。

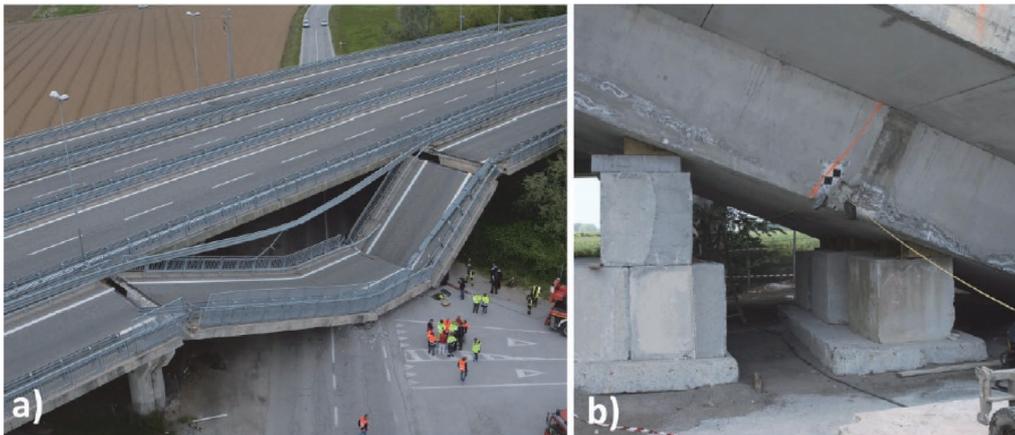
写真-1.5 崩壊直後のフォッサノのランプ橋

本橋は橋長 30.80m、幅 8.90m の単純桁を連ねた橋梁であり、ポストテンション方式多主箱桁と現場打ち床版で構築されていた。主桁断面は二つのU桁を現場打ちのせん断キーで接合して構成され、橋軸方向は中央部 11.50m、側部 9.35m の3セグメントを幅 0.5m の現場打ちコンクリート継手で接合して構成されていた (写真-1.5b)。ポストテンション構造は、径が0.8インチのPC鋼より線を19本束ねたケーブルを8本配置して形成されていた。1径間の総重量は約 400tであった。

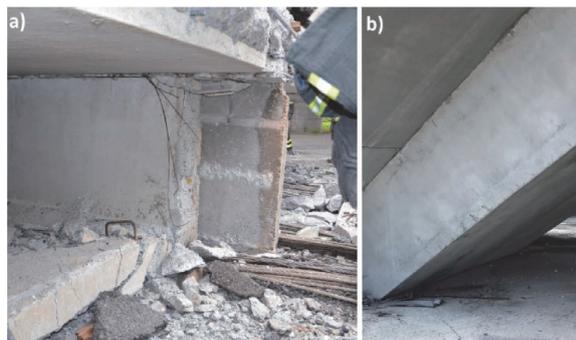
写真-1.6 破壊した接合部と崩壊後の橋梁の外観

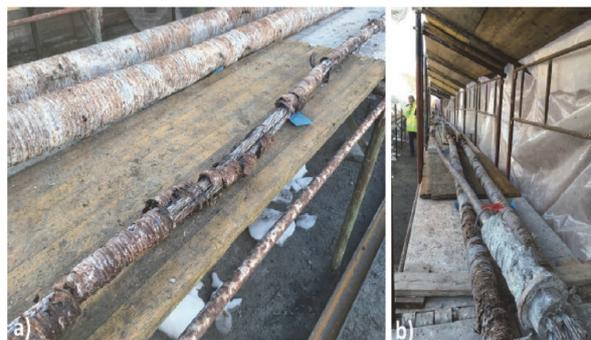
写真-1.7 抽出されたPC鋼材とシース

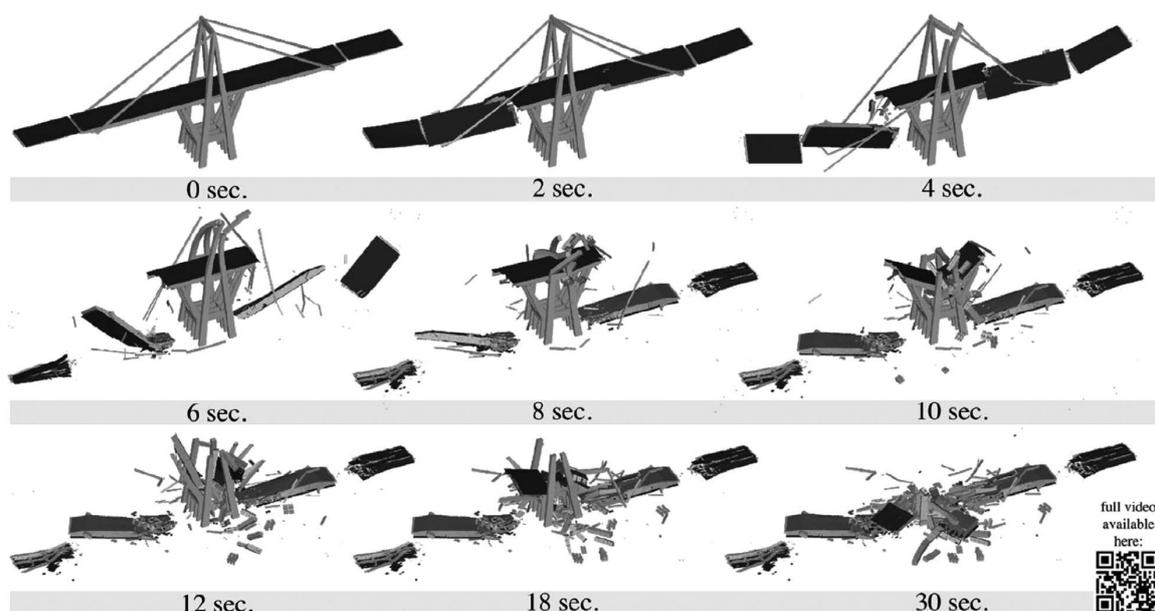
図-1.6 南西側斜材の主塔側定着部での破壊による高架橋全体の崩壊の過程

この結果を受け、応用要素法（AEM）による解析ソフトウェア「Extreme Loading for Structures (ELS)」を使用して、想定される三つのシナリオについて崩壊メカニズムと要因が検討された。一つめのシナリオは、斜材の緊張材が腐食の進行によって断面積が徐々に減じて斜材の剛性が低下し、鉛直変位の相対差によって主桁にねじりが発生するというものである。二つめのシナリオは、吊桁の支持部近傍に衝撃荷重が載荷されることで崩壊が生じるというものである。しかしながら、いずれのシナリオも非現実的な状況にならない限り崩壊に至らないことが判明した。三つめのシナリオは、南西側斜材の主塔側定着部における緊張材の疲労による破断、または、南西側斜材の主桁定着部における破壊である。このシナリオによる橋梁全体の崩壊の過程は、次のとおりである（図-1.6）。(i) 橋脚ストラットの西側にある断面で受桁がねじり破壊し、ほぼ形状を保持したまま吊桁が落下、(ii) 続いて南西側斜材が開放され受桁が落下、(iii) 南側主塔が破壊し続いて北側主塔が破壊、(iv) 主塔の破壊片が残る主桁に落下し主桁が破壊。

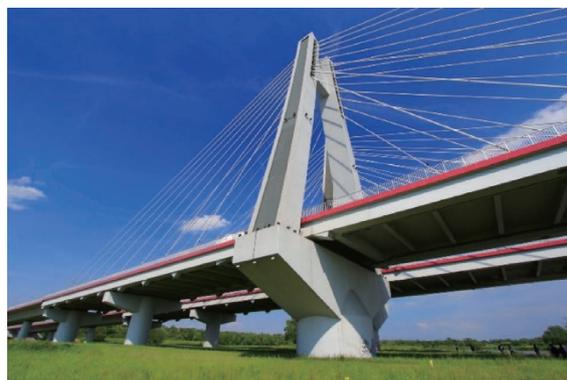
写真-2.1 ビスワ川橋 (マハルスキ橋)

本橋は、ビスワ川に架かる高速道路S7号線の一部であり、北と南の地方を結ぶ斜張橋である。橋長は706mあり、斜張橋部の最大支間長は200m、主塔はA型で高さは63mである。マハルスキ卿にちなんでマハルスキ橋とも呼ばれており、マウオポルスカ地方でもっとも長い橋である(写真-2.1)。

支間の長い中央径間部は主桁および横桁が鋼、床版部が鉄筋コンクリートの合成構造として軽量化が図られ、側径間はPC桁である。主

塔は鋼製で、サドル部のみコンクリートが充填されている。なお中央径間の鋼桁は側径間上で組み立てられ、送出しにより河川内に設置したベント上に架設された。その後スラブおよび斜材の緊張という手順で構築されている。

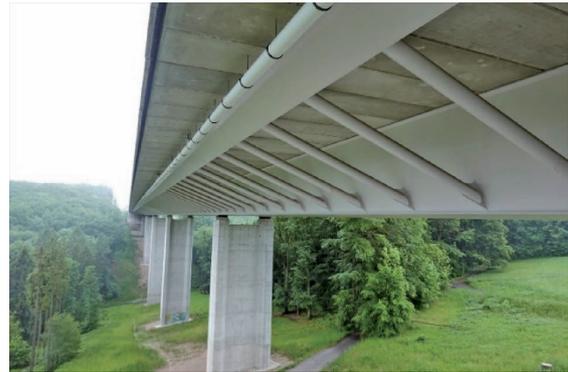
写真-2.2 フラビンカ高架橋

架設は、鋼箱桁・ストラット・縦桁で構成される主桁断面を、橋軸方向に20セグメントに分割した送出し架設により行われている。主桁架設が完了したのち、プレキャスト部材の床版を設置し、その上に場所打ちコンクリートを打設して床版断面が構築された。

ストラットのウェブ側に切れ目を入れたストラットをウェブに溶接された1枚板に差し込んだ様に見える接合方法が特徴的であった。

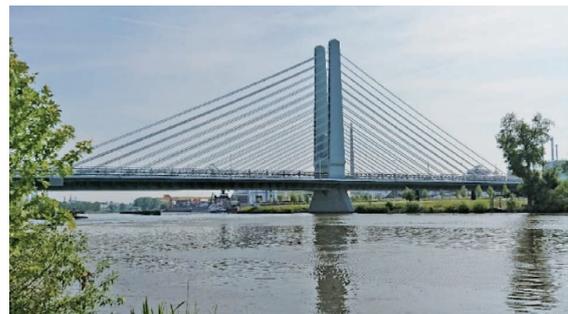
写真-2.3 第2マイン橋

本橋は、フランクフルトにあるヘキスト工業地域内のマイン川を跨ぎ、工業地域内の輸送用道路・鉄道橋の併用橋でディビダーク工法により架設されたPC斜張橋である。橋長 294m、最大支間長 148m、幅員 31m、主塔高さ 52m で1972年に完成した（写真-2.3）。

主桁はPC箱桁であり、橋軸方向に3m間隔で横桁が配置されている。また、本橋は2面吊り

の斜張橋であるが、約 31m の幅員に対して、2本の主塔の間隔は約 8m となっている。つまり、斜材定着部は幅員の両側にある張出し床版の先端付近ではなく、床版を幅員方向に3分割するような位置に配置されている。斜材より外側が2車線の車道および歩道で、斜材間に鉄道用のレールが敷設されている。竣工は1972年であるが、道路・鉄道併用の斜張橋として、そして斜材に並列ケーブルを用いたハープ型の斜張橋としては世界初の橋梁である。

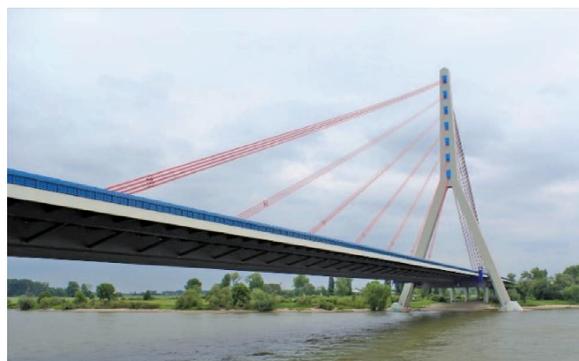
写真-2.4 フレーエ橋

本橋はデュッセルドルフ市フレーエにおいてライン川を跨ぐ、鋼とコンクリートの複合斜張橋である。橋長は 1148m、幅員は 41.7m、主塔はRC逆Y字型で高さ 145m、1979年に完成した(写真-2.4)。

ライン川を跨ぐ主径間部分が鋼桁構造、アプローチ橋がPC構造となっており、主塔の横梁位置で連結されている。上下線一体断面で、斜材を中央に配置し、鋼桁側がファン型、PC桁側がハープ型配置となっている。鋼桁とPC桁は鋼製の横梁を介して連結されており、14000本のスタッドとPC鋼材で軸力を、6000本のスタッドでせん断力を伝達する構造となっている。また横梁は、主塔の脚より支承を介して単純支持されている。

本橋は完成から40年が経過しており、2012~2013年に伸縮装置の交換、2015年にケーブルの点検工事、2017年にコンクリートの補修工事が実施されている。現在も大規模な補修工事が行われており、移動式台車を使った鋼桁の点検、補修を行っている状況が見られた。

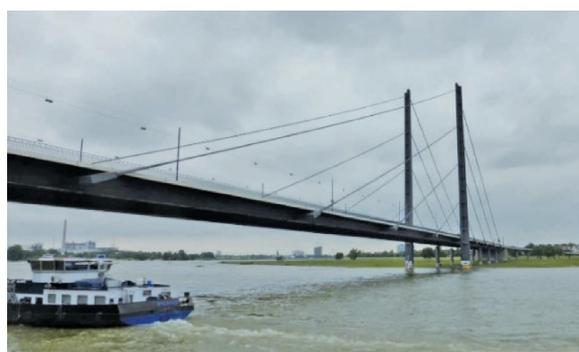
写真-2.5 ラインクニー橋

本橋もライン川に架けられた鋼斜張橋で、デュッセルドルフ市のフリードリヒシュタットとオーバーカッセルを結んでいる。橋長は 561m、最大支間長 319m、幅員 28.9m、主塔は鋼製T形断面で高さ 114m、1969年に完成した(写真-2.5)。

本橋は、都市計画上の理由からライン川左岸に位置する2本の主塔を挟んで、河川側の主径間は支間長 300m 強の鋼桁、河川敷側は4基の橋脚を設けた支間長 50m 弱の鋼桁という非対称の構造である。斜材は平行に4段設けられ、河川敷側は中間支点ごとに定着されている。鋼製主塔はT形断面のため、そのエッジの存在によりさらにスレンダーさが強調されている。主塔は外側のみテーパが設けられ、基部 5.2m × 4.2m から頂部 3.4m × 3.0m へと変化している。なお、主塔は、地表面の基礎上に直接設けられている。斜材ケーブルにはロックドコイルロープを使用しており、桁側面に設けられたコンソールにて、分岐定着されていることが現地を確認できた。

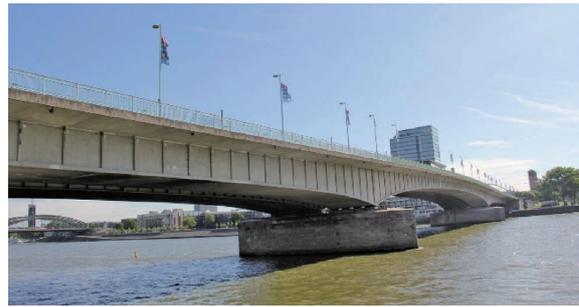
写真-2.6 ドイツァー橋

本橋はケルンの大聖堂にほど近いライン川に架かる橋梁であり、同一支間、同一な桁形状で鋼橋とコンクリート橋が並列する珍しい橋梁である。橋長は 437m、最大支間長 184m、幅員 16.3m であり1980年に完成した(写真-2.6)。

下流側の鋼橋は1948年に架橋された世界初の鋼3径間連続箱桁橋であり、レオンハルト氏による設計である。PC橋は鋼橋のすぐ上流側に32年後に架橋されたPC3径間連続箱桁橋で鋼橋との調和を図るため、桁側面は縦リブやフランジを模した形状となっている。本橋は増加する交通量への対応のために計画され、経済性に優れたPC橋が採用された。上流側の鋼橋の形状に合わせることが前提であったため、鋼橋の桁高変化形状に合わせるため中間支点上付近のせん断が厳しいことから、自重低減のために軽量化を図る必要が生じ、ウェブ厚さの低減や高強度コンクリートの採用、支間部への軽量コンクリートの使用、架設用移動作業車の軽量化などさまざまなことを取り入れて設計された橋梁である。

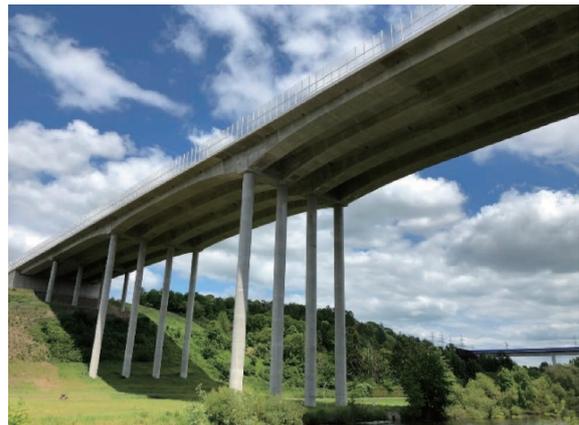
写真-2.7 リンブルク高架橋

本橋はアウトバーン3号線の高架橋で、リンブルクのラーン川に位置する橋梁である。PC2主箱桁橋で上下線が隣接している橋梁である。橋長は 450m、最大支間長 95m、幅員 21.8m、橋脚高さは最大約 60m の上下線分離構造で2016年に完成した(写真-2.7)。

橋脚は自動クライミングフォームを用いて施工されたRC製で、上部工は張出し架設工法により施工されている。スレンダーな橋脚が特徴的である。

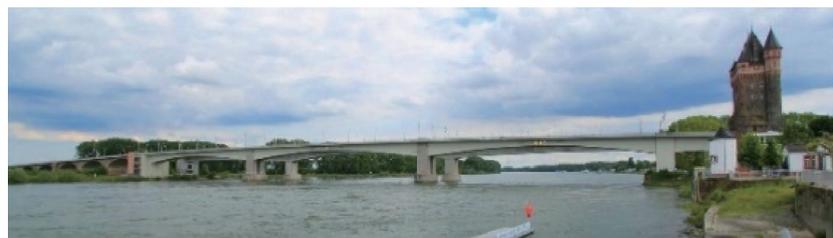
写真-2.8 ニーベルンゲン橋

本橋はドイツ連邦道路47号線のライン川に架かる橋梁で、ラインランド・プファルツ州の町ヴォルムスとヘッセン州の町であるランペルトハイム市を結んでいる。現在、旧橋と新橋の2橋が並行して架橋されており、ニーベルンゲン塔が旧橋に設けられている。橋長は 744m、最大スパン 114m のPC4径間箱桁橋で旧橋は1953年、新橋は2008年に完成した(写真-2.8)。

旧橋の河川部は、世界で初めて支間長 100m を超えた張出し架設工法による橋梁で、その建設中に日本の技術者が現地を訪れた際、張出し架設工法に感銘を受け、その技術を日本に導入して日本初の張出し架設工法となる嵐山橋につなげたとのことである。新橋は交通量の増加と旧橋の補修・補強の必要性から、旧橋の数m上流側に、河川部の支間長が旧橋と同じ新ニーベル

ンゲン橋として架設された。旧橋は、補修・補強工事において中央ヒンジ部間で外ケーブルを定着する補強工法が採用されており、外ケーブル定着のために桁内に設けたコンクリート製横桁（もしくはブロック）固定のための横締め鋼材端部がウェブ外面に確認できた。

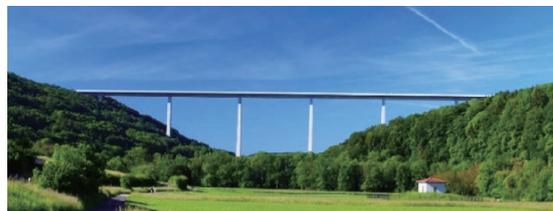
写真-2.9 コッハタール高架橋

本橋はアウトバーン6号線の、ハイルブロンとニュルンベルク間のコッハ溪谷を跨ぐ橋梁である。桁下高は谷底から最大185m（橋脚高：最大178m）で、ドイツでもっとも橋脚が高い高速道路橋である。橋長は1128m、最大支間長138m、幅員31mで1979年に完成した（写真-2.9）。

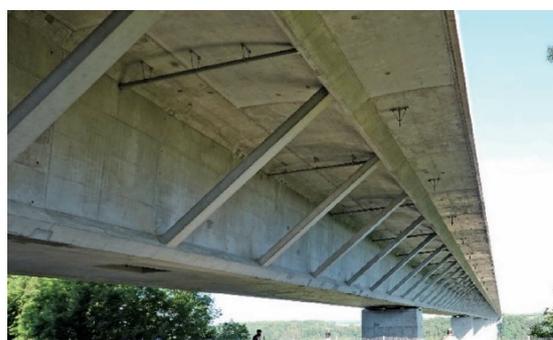
写真-2.10 ストラット配置状況

本橋は幅8.6m、高さ6.5mの一室箱桁断面であり、左右11.2mの張出し床版をコンクリート製のストラットが7.67mピッチで支えている（写真-2.10）。高くスレンダーな橋脚も本橋の特徴であり、上に行くほど曲線状に細くなっている。また、8基の橋脚のうち中央のP3～P6は主桁と剛結されたラーメン構造である。橋脚はクライミングフォームを用いた施工、主桁は架設桁を用いた張出し架設工法で施工された。

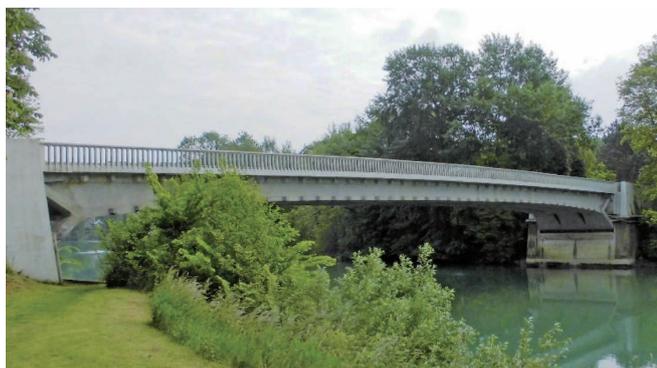
写真-2 Luzancy橋 (FKK提供)

河に架かるルザンシー橋は、フレシネーの技術力の高さを示すとともにPCへの期待と魅力を大いに発揮した記念すべき橋梁である (写真-2)。引き続き1947年からマルヌ5橋 (Annet橋、Trilbardou橋、Esbly橋、Ussy橋、Changis-Saint-Jean橋：支間74m) が次々と建設され、1951年に完了した<sup>10)</sup>。まさにPC技術の確立と展開への確信を得たといえ

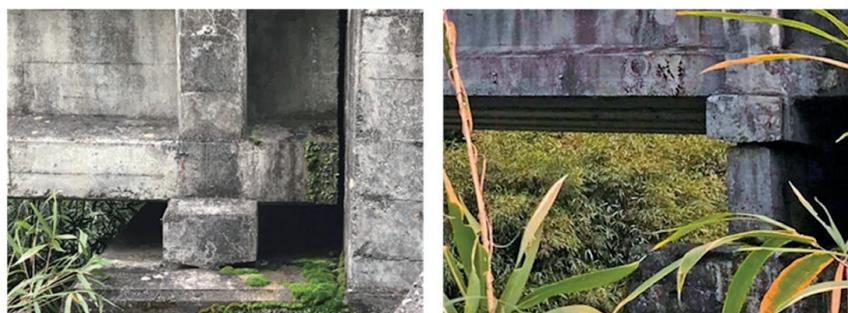
写真-3 仏式ロッカー支承(左:固定、右:可動)

(3) 桁の支承にフランス流のロッカーを用いたこと(写真-3)

桁の支承として、欧米では一般に経済性からコンクリート製のロッカーを用いる例が多く、その中でもフランス流のロッカーは比較的簡易で鉄筋量も少なく耐久性に疑問があったが、試験により安全性を確認して使用することとした。

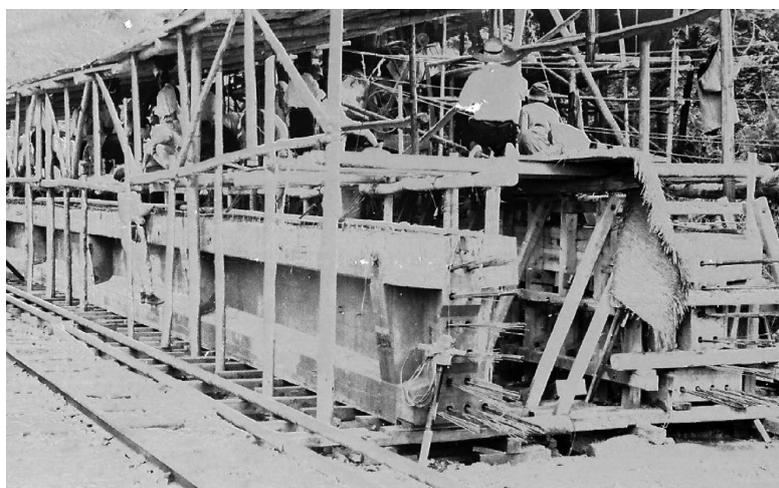
写真-4 桁の製造状況 (FKK 提供)

コンクリートの凝結開始後、桁上面をぬれむしろで覆い、さらに上側に配置した竹樋から15~16℃の冷水を絶えず流して桁全面を湿潤状態に置くとともにシース内に同様の冷水を順次流してコンクリートの温度上昇を抑制した。翌日には型枠をはずして直ちに側面もぬれむしろ2枚で完全に覆い、上側からの冷水がむしろを伝わってコンクリート表面が常に湿潤状態を保ち、打込み後7日間は完全湿潤状態とした(写真-4)。その結果、ひび割れの発生は見られなかった。湿潤養生の重要性を再認識した訳であるが、シース内に通水したことについては、桁中央断面部では下フランジにシースが集中しているため断面の偏った部分が冷却されることになるので適切であったかは再検討を要するとコメントを残している。

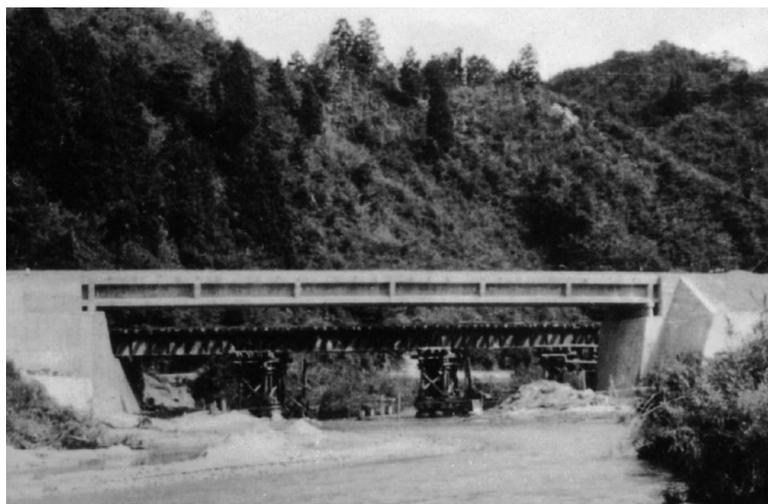
写真-5 桁の設置状況 (FKK 提供)

当初の橋梁流出箇所には仮設橋梁が設置されたが、新設桁を同じ位置に設置するためには新設桁を列車の運行中に施工して、軌道を2m以上こう上(桁をジャッキアップ)する必要があった。この施工は危険を伴い工事費も高くなることから、旧桁の5.8m下流側に別線として新設桁を施工することとなった(写真-5)。新設桁は現地付近のヤードで製作し、仮設橋梁上のレールを使って台車で縦取りし、新設橋台上を横取りすることで、既設のレール高さより2.57m高い位置に設置された。これらの施工時の動画はYouTube上で閲覧可能となっている(提供はFKK)。

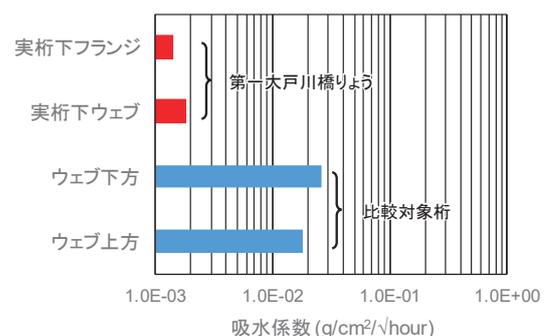
図-5.1 吸水係数(試製試験器)

表面吸水試験は、コンクリートへの水の浸透し易さを評価する試験であり、簡便な試験方法である。図-5.1は、試製試験器による表面吸水試験の結果を示す。比較対象桁の表面には、微細ひび割れが認められたことから、吸水係数はこの影響を受けていることは明らかであるが、第一大戸川橋りょうの実桁の吸水係数は、比較対象桁の吸水係数に比べて1オーダー小さく、非常に高い吸水抵抗性を有していることが分かる。第一大戸川橋

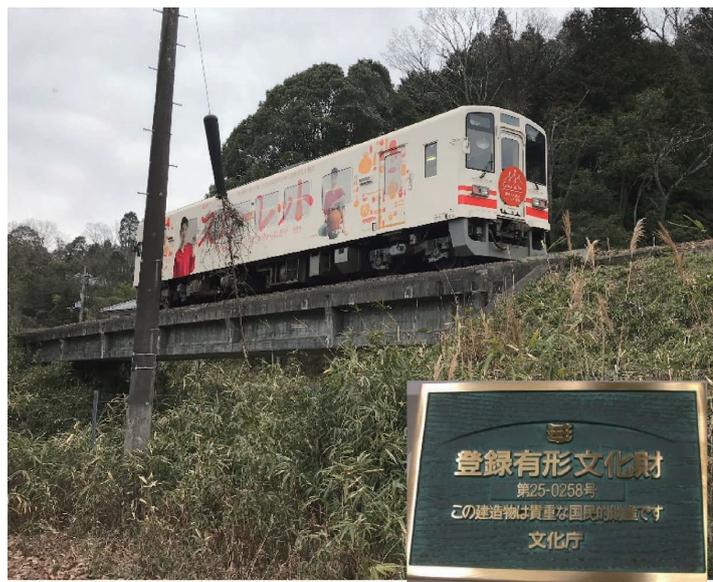
写真-6 現在の第一大戸川橋りょう

本橋は、PC橋の発展に大きく寄与した歴史的な橋梁であり、現在でも健全に供用されていることから、2008年に国の登録有形文化財（第25-0258号）に登録されている（写真-6）。

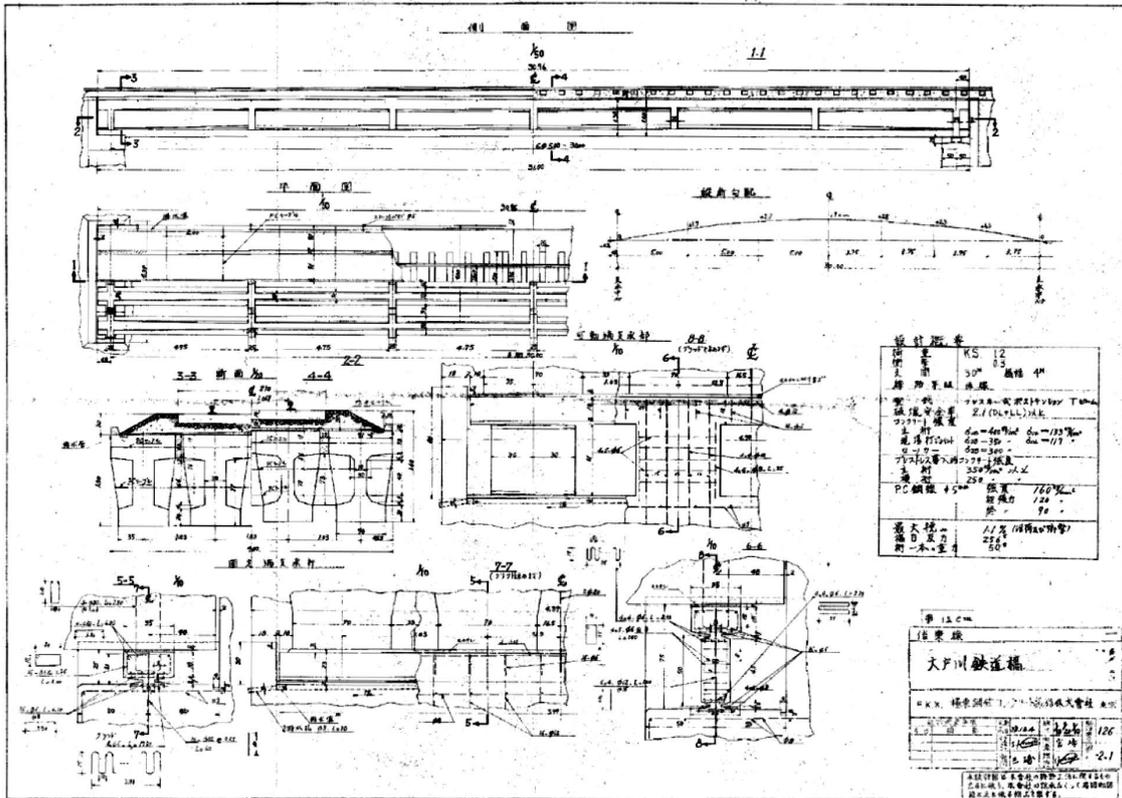
参考資料—第一大戸川橋りょう 一般図 (FKK 提供)
