(24) 田沢湖線拡幅橋梁の既設ケーブル探査及び一体化施工

J R 東日本	東北工事事務所	東 耕太郎
大成建設(株)	東北支店	高橋 幹男
同 上	土木設計第一部 正会員	○梅津 芳樹

田沢湖線新在直通拡幅部新設工事は、新幹線営業既設桁より分岐させ、橋長99.72m、拡幅幅員2.43m～7.96mの3径間連続箱桁P R C桁を新設するものである。

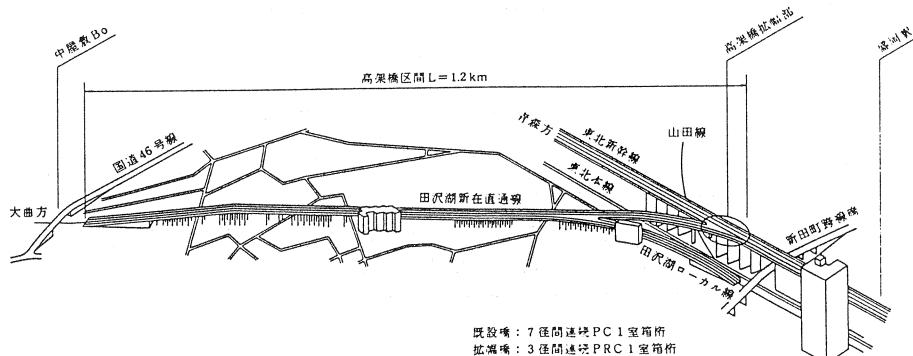
図-1 全体概念図

既設橋脚の柱部材は、RC巻き立てにより補強を行なった。拡幅桁受梁の増設部は、PC鋼より線(12T15.2)で緊張した。また、桁の4P～6P間幅員幅は、3Pから4Pまでが2.43m、4Pから6Pまでが2.43mから7.96mに増加している。主方向のPCケーブルとしては、PC鋼より線(12T15.2)を用い、両引きケーブル8本と4P～5Pの途中区間に固定端をもち6P側に緊張端をもつ片引きケーブル4本の計12本とした。

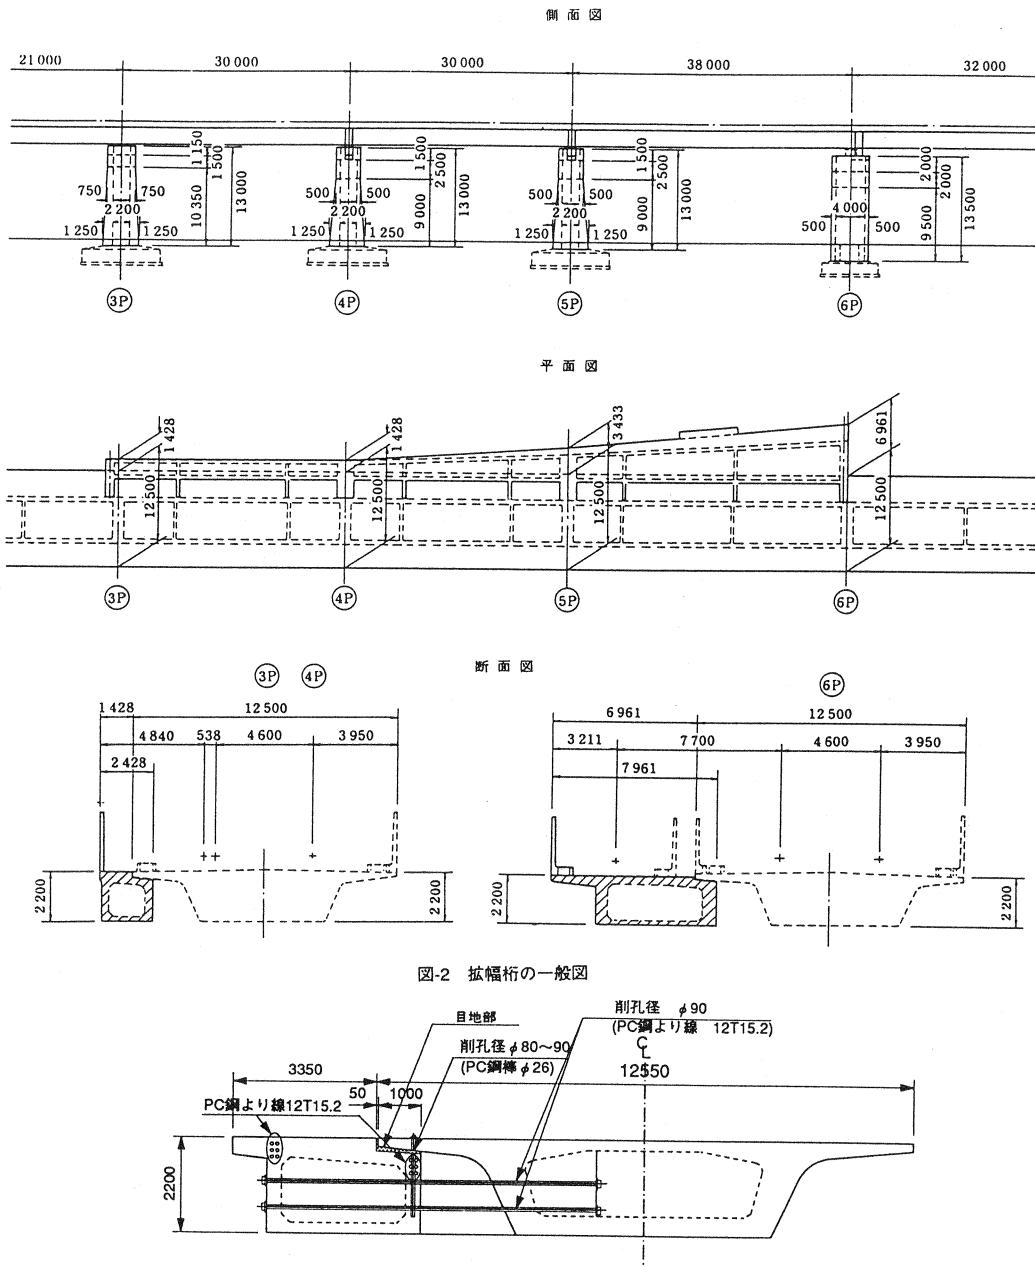
一体化の方法は、既設桁の張り出し床版を拡幅桁との連結においてPC鋼棒で鉛直締め、新設横桁と既設ウェブをPC鋼より線で横締めを行い、列車走行によるたわみ差、振動を発生させない構造としてある。（図-3参照）

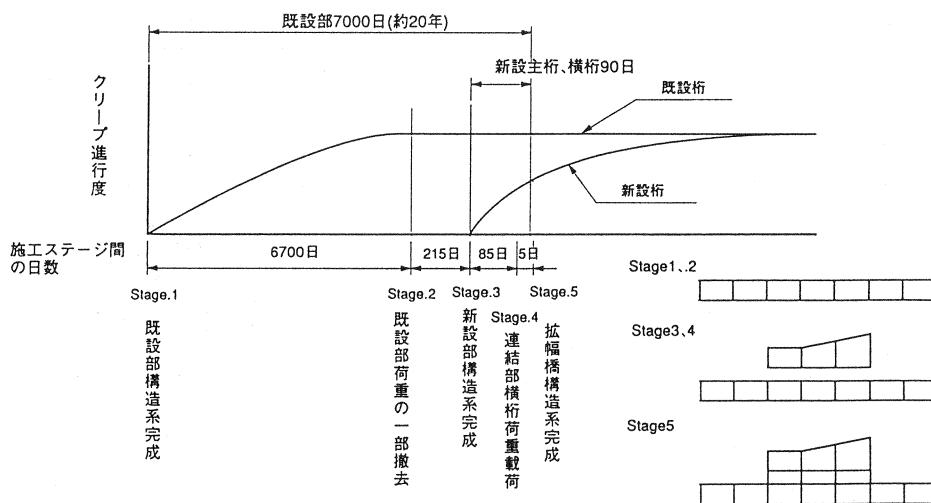
図-4 施工工程及びクリープ進行曲線

また、施工ステップに応じて構造系を以下の通りに設定した。

- ① 既設部構造系完成（0日）
- ② 既設部荷重の一部撤去（6700日後（約18年後））
- ③ 新設部のみの構造系完成（6910日後）
- ④ 連結部横桁荷重載荷（6995日後）
- ⑤ 拡幅橋としての最終構造系完成（7000日後（新設部構造系完成3ヶ月後））

既設桁と拡幅桁の連結時期は、コンクリート材令差によるクリープ、乾燥収縮の違いの影響が少なくなったりはじめる時期を考慮して拡幅桁打設後3ヶ月以上とした。

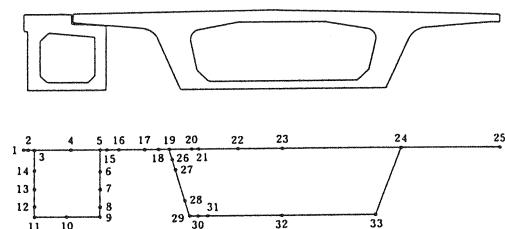
図-6 張り出し床版の構造解析モデル

張出床版の設計は、平面ラーメン骨組構造解析により行った。張出床版と拡幅桁の連結部はピン結合および剛結の2ケースの検討を行なった。新設と既設の剛性差によるたわみ差の影響は、主方向の格子構造解析結果より得られた列車荷重によるたわみ差を平面ラーメン骨組に強制変位として与えた。このたわみ差により断面が決定されるため、床版の設計検討は、たわみ差の大きい各径間中央断面位置で行なった。

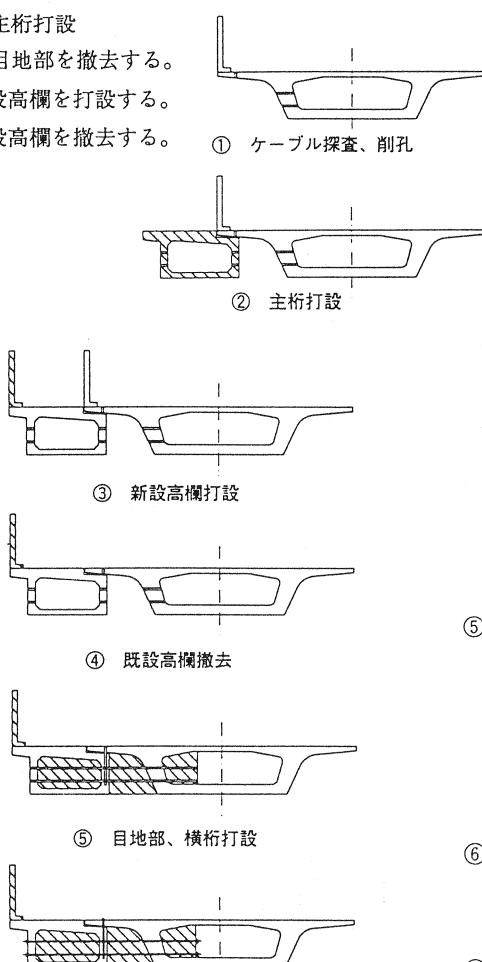
図-7 施工順序

図-7、8に、施工順序、主な施工概要を示す。

① ケーブル探査及び削孔を行う。

- (1) 電磁波探査によりケーブル配置を確認する。
- (2) 9mmのミストドリルで削孔を行う。
- (3) 内視鏡によるシース確認する
- (4) 本削孔

② 主桁を打設する。

- (1) 既設電柱梁をワイヤーで撤去する
- (2) 目地部に、鉄板ではさんだスタイルフォームを取り付ける。
- (3) 主ケーブル挿入する。
- (4) 鉛直鋼棒をセットする。
- (5) 橋脚上の横桁部に横縫めケーブルを挿入する。
- (6) 主桁打設
- (7) 目地部を撤去する。

③ 新設高欄を打設する。

④ 既設高欄を撤去する。

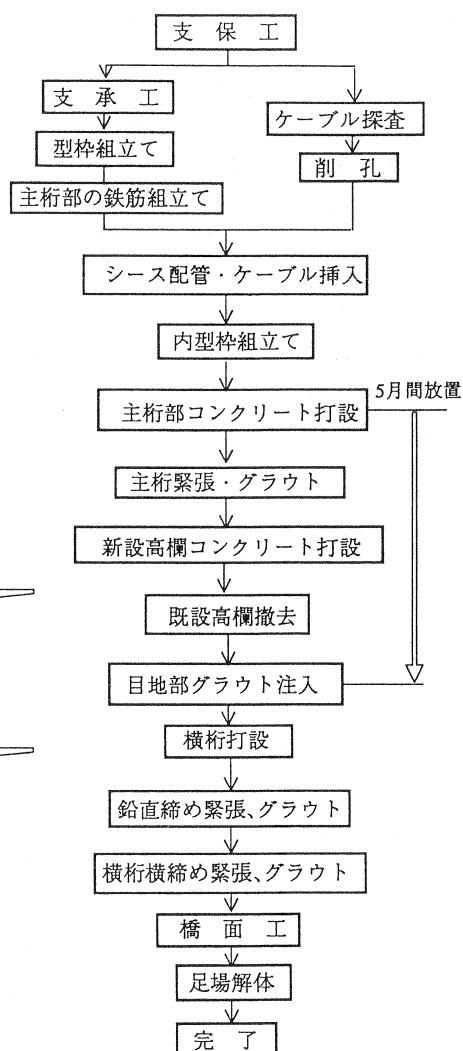
図-8 工程概要

⑤ 目地部、横桁部のコンクリート打設を行う。

- (1) 目地部に無収縮モルタル注入する
 - (2) 連結横桁と既設桁が接地する部分をチッピングする。
 - (3) 残りのケーブルを挿入する
 - (4) 横桁打設
 - (5) 連結部を緊張する。
 - (1) 鉛直鋼棒を緊張する。
 - (2) 横桁横縫めを緊張する。
 - (6) 橋面工
 - (7) 足場解体
 - (8) 完了
- (1) 既設桁と新設桁間の防水処理
 - (2) 路盤の施工

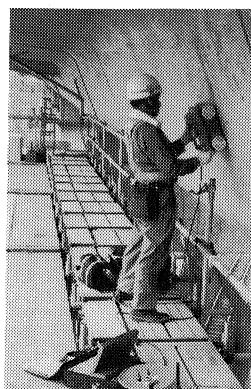
写真-1 電磁波探査状況

電磁波探査機は、測定深度：0～40cm、水平分解能：60mm、測定精度：深さ方向($\pm 2\text{mm}$)、水平方向($\pm 5\text{mm}$)の性能を持つ。既設ウェブの厚さは最大1.0mであるため桁外側からの探査だけでは全体を把握できないので、桁内からの探査も行なった。

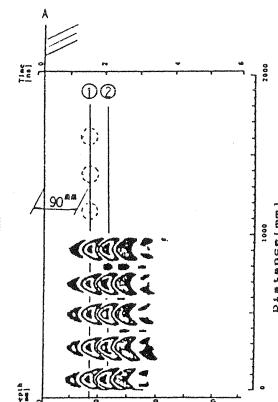
図-9 測定結果

図-9は、電磁波探査による測定結果である。Aのラインがコンクリート面を表し、鉄筋は点線で示す円に位置する。①の列が鉄筋の中心位置でかぶり90mmと判断できる。②の列は、鉄筋の残像であり、よって鉄筋の後方は探査不可能となる。

電磁波探査は、携帯性がよく桁内等の狭所でも使用可能で、コンクリート表面近くにある鉄筋の探査には、有効である。しかし、ウェブ中心に位置するPCケーブルの探査には、鉄筋の影に隠れるため不十分であった。結局、先行削孔に頼ることになった。

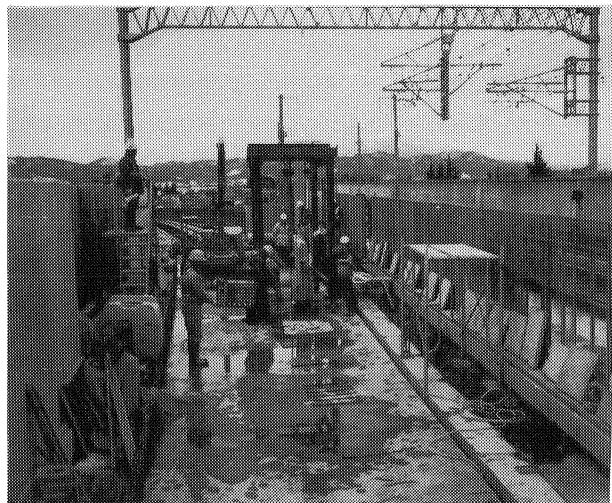
写真-3 既設高欄撤去状況

新設高欄の打設、既設高欄の撤去を行った。桁下は、営業線が通っているため、高欄撤去時に地上から直接クレーンが使えない。このため、新設桁に仮設レールおよびトロッコを設置し、安全な所まで運んでおろした。新設高欄を先に打設したおかげで、既設高欄撤去時の騒音、飛散物落下の防護になり、また、盛岡地域特有の強風を避けることが出来た。
