藤田川橋の施工

1. はじめに

本工事は、JR東北本線東仙台駅構内にある藤田川橋の4線のうちの3線についての改築工事である。門型ラーメンの鉛直部材(鋼製箱桁ルーフ)は、地中に水平推進圧入する3線一体の構造である。水平部材(鋼床版桁)は路線ごとに旧橋を撤去しながら水平移動し所定の位置に設置した。

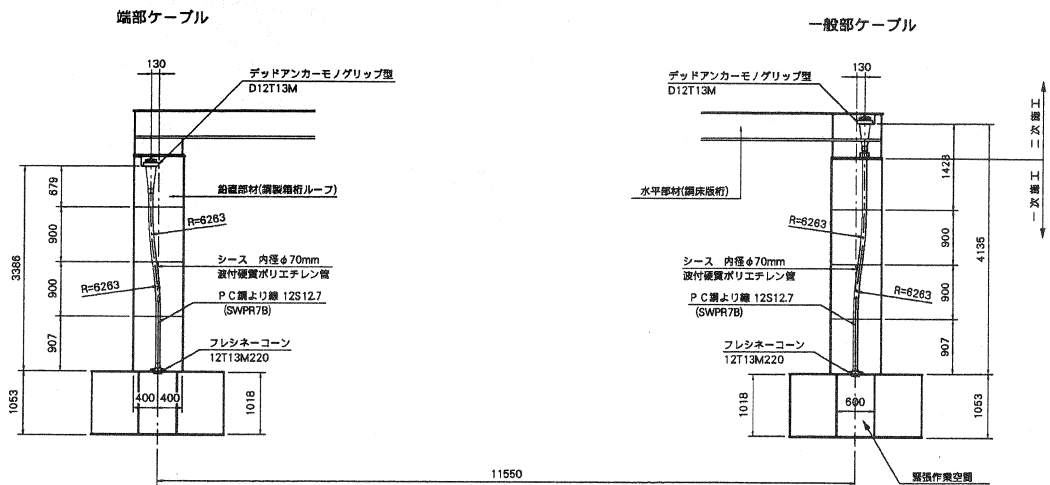
図-1 鉛直ケーブル配置側面図

工事件名 東北本線東仙台駅構内藤田川B改築工事
 施主 東日本旅客鉄道株式会社仙台工事事務所
 構造形式 (仮設時)単純桁, (完成時)UR T式門型ラーメン
 支間 11,500mm
 列車荷重 E-17
 列車速度 (仮設時)45km/h, (完成時)130km/h
 施工数量 SWPR7B 12S12.7mm (片引き緊張)
 端部ケーブル 6本
 一般部ケーブル 30本 計36本

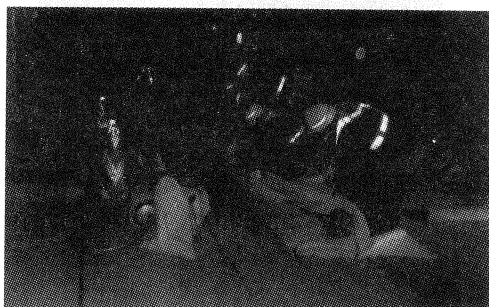
写真-5 PC鋼材養生状況

あらかじめ固定測定着具とPC鋼線を作業ヤード内で組み立ておく。営業線内に人力運搬で立ち入る際、短絡させてしまう危険性があるため、線路に立ち入る前にPC鋼材を絶縁用マットで包み込み、なおかつ、挿入口周辺に絶縁用シートで被覆して対応した。また線路内に小運搬するPC鋼材は最小限に止め、列車接近時に対応できるようにした。
