鳥取自動車道 千代川橋 グラウト施工の報告

(株)富士ピー・エス 技術本部 正会員 ○立田 修司
 日本道路公団 静岡建設局 静岡工事事務所 能登谷 英樹
 日本道路公団 中国支社 鳥取工事事務所 木島 利行
 日本道路公団 中国支社 鳥取工事事務所 久保 謙吾

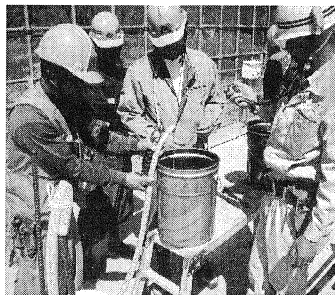
写真-4 排気口からの排出確認

排気口では一様な品質のグラウトが排出されることを確認した後、さらに5秒程度排出し(写真-4)、グラウトホースを閉塞した。その際グラウトホースの途中で空気だまりが残らない様に排出、閉塞し、閉塞したグラウトホースは橋面から1.0m以上立ち上げ、グラウトが硬化するまで保持した(写真-5)。

ステップバイステップ式注入では、中間注入口へのノズル接続時にグラウトホース内に空気を取り込んでしまう。その空気は、中間注入口の2.0m前方に設けた排気口から7リットルのグラウトとともに排出した。この7リットルは、空隙率を考慮したシーズ 2.0m 間のグラウト量に相当する。

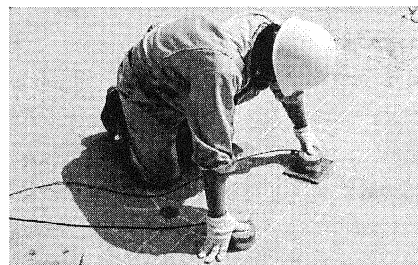
ヒューマンエラーによる未充填のケーブルが存在しないことを確認するため、コンクリート表面から非破壊検査を行った(写真-6)。検査手法は広帯域超音波による超音波探傷法⁴⁾を用いた。検査箇所は10mおきに1箇所を目安とし、Cable1は1ケーブルにつき5箇所、Cable2は8箇所とした。検査の結果、全ての検査位置においてグラウトの充填が確認された(図-5)。

写真-6 非破壊検査状況
(広帯域超音波による超音波探傷法)
