## 赤外線法・デジタル画像法による既設PC橋点検手法の検討

(株) 富士ピー・エス 正会員 ○ 西 弘  
 阪神高速道路公団 非会員 佐々木 一則  
 阪神高速道路公団 非会員 藤林 美早  
 ドーピー建設工業(株) 正会員 武部 行男

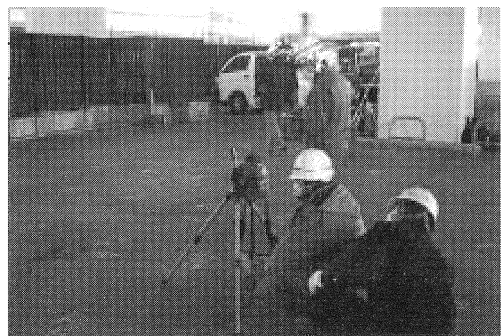
写真-1 点検作業状況

デジタル画像法は、近年、デジタルカメラの高画素化や画像処理ソフトの進展から、撮影画像よりひび割れや遊離石灰を自動画像処理し、ある程度の床版劣化判断が可能であると報告されている<sup>2)</sup>。これらを参考に今回は市販のデジタルカメラと画像処理ソフトを使用した。一方、赤外線法は健全部と変状部との熱伝導の違いを利用して、赤外線の温度分布像からコンクリートの浮き、はく離などの内部欠陥を抽出するパッシブ撮影とした（写真-1）。なお、今回の撮影システムはデジタルカメラ（600万画素）とハンディタイプの赤外線カメラ（温度分解能0.1℃）を組合せて使用した。

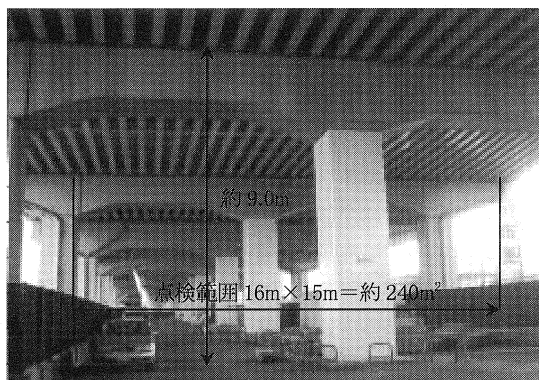
写真-2 試点検を行ったS2橋の現地状況

S2橋の橋梁概要を以下に, 現地状況を写真-2に示す。赤外線法, デジタル画像法は主桁下面(路下用地)から撮影し, 距離(対象物までの距離 8m~2m), 角度(90°~30°), 部位(主桁, 床版, 横桁), 時間帯(9時~19時)による項目にて変状認識状況を確認した。画像の重なり割合(ラップ率)はこれまでの実績より, 赤外線法では約20%, デジタル画像法では約50%確保するものとした。なお, デジタル画像の1カット撮影幅(画角)は, 0.2mm程度のひび割れ幅まで認識できるように2m×3m(1画素1mm×1mm)に設定した。

橋梁規模: 桁長 14.985m / 幅員 29.461m (平均)  
 点検面積: 16m×15m=約240m<sup>2</sup>  
 桁下高さ: 9.0m (地盤から主桁底面までの距離)
