## 白滝橋 床版取替え工事について

工事名：大分10号白滝橋床版打換工事

構造形式：単純活荷重合成2箱桁橋

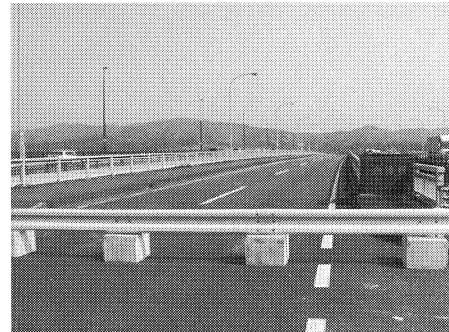
写真-1 着工前全景（全面通行止め）

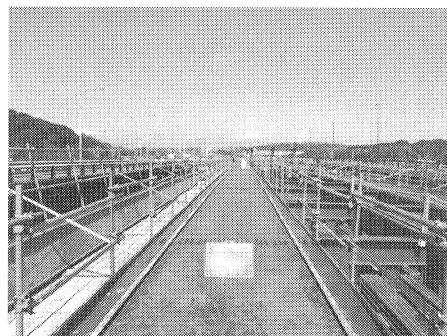
写真-2 床版撤去完了

本橋の床版取替え方法は当初計画では既設床版上にクレーンを据付けた状態で既設床版（橋軸方向に2.00m間隔ごとに切断した版）の撤去を行い、その位置に新設PC床版を数枚ずつ架設していく作業を繰り返し行うように計画されていた。しかし、本工事は全面通行止めでの施工が可能であることから工期を短縮するために先行して既設RC床版を全面撤去（写真-2）したのちに新設プレキャストPC床版を片押しにて架設する方法に変更した。

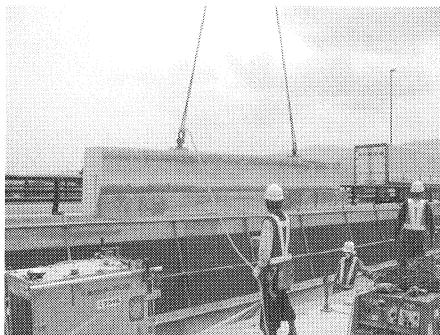
写真-3 非合成桁部の地覆撤去状況

非合成桁部（A1-P1 径間, P4-A2 径間）の床版は運搬等の施工性を考え橋軸直角方向に3分割となるように切断した。地覆部はワイヤーソーにより橋軸方向に6.0m間隔で切断し（写真-3）、床版部はカッターにより2.0m間隔で切断を行なった。床版部については床版剥離機にて撤去を行った（写真-4）。

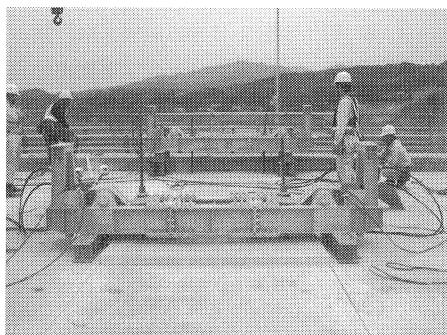
写真-4 床版剥離機による撤去状況

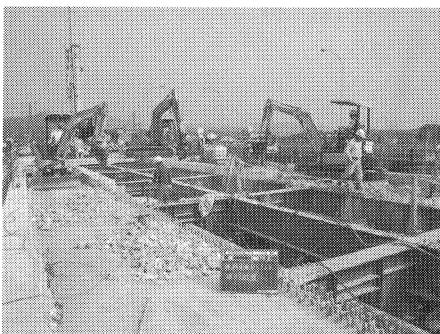
写真-5 合成桁部 床版撤去状況

合成桁部はジベル筋が密に配置されているため使用する剥離機では床版の撤去ができなかった。このため、ジベル筋の直上のコンクリートを残す形で橋軸方向にカッターで切断して図-3のように①～④の順序で床版部分をクレーンにて撤去してから、④のジベル部分をはつり作業（写真-5）により撤去を行った。

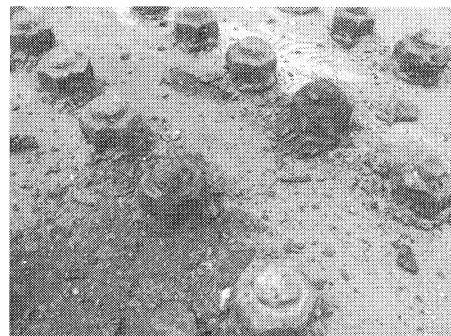
鋼桁の補修については当初の計画には考慮されていなかったが、既設床版を全面撤去してみると箱桁上面の塗膜の劣化（写真-6）が見受けられた。また、ボルトについては腐食（写真-7）が著しく断面欠損しているものもあることから、箱桁上面のボルト全数について橋梁定期点検要領（案）<sup>1)</sup>に基づき腐食状況の調査および判定（表-1）を行なった。

写真-7 ボルトの断面欠損

ボルトについては対策区分の判定でB判定以上となった箇所について取替えを実施した。通常、B判定は取替えの必要はないが、床版架設後には目視確認ができない（次回の点検が不可能である）ことから、今回ボルトの取替えを実施した。

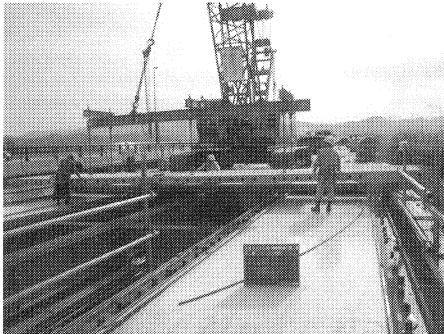
写真-8 PC床版架設状況（その1）

新設プレキャストP C床版は70tクローラークレーンにて架設を行った。床版を3枚架設ごとにクレーンを移動させて架設を行った（写真-8, 9）。

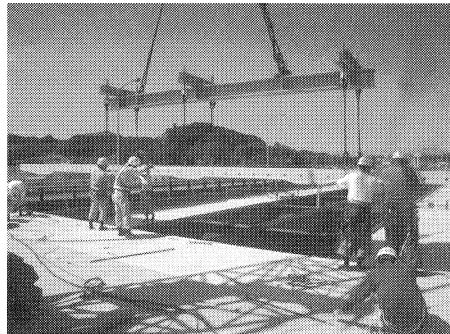
写真-9 PC床版架設状況（その2）
