芋川橋災害復旧工事の支承取替工に関する設計・施工報告

オリエンタル建設株式会社 東京支店 技術部 正会員 ○阿田 芳久
 オリエンタル建設株式会社 東京支店 工務部 正会員 十倉 昭次郎
 東日本高速道路株式会社 新潟管理局 湯沢管理事務所 岡 靖人
 東日本高速道路株式会社 新潟管理局 湯沢管理事務所 丸山 純一

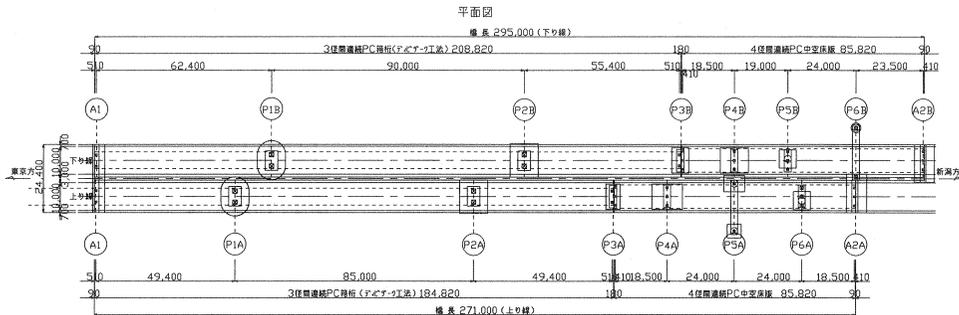
図-1 震災前の一般図

芋川橋は関越自動車道の堀之内IC付近に位置する昭和53年に施工された橋梁である。構造形式は3径間連続箱桁橋および4径間連続中空床版橋からなる2連の橋梁であり、平成16年10月23日に発生した新潟県中越地震により沓や下部工に大きな損傷を受けた。そこで、箱桁橋と中空床版橋を連結するとともに、鋼製の可動・固定支承を免震ゴム支承に取り替えることで耐震性能を高めることとした。

工事名 : 関越自動車道 芋川橋 (PC上部工) 災害復旧工事
 橋長 : 上り線 271.0m, 下り線 295.0m
 発注者 : 東日本高速道路株式会社 新潟管理局 湯沢管理事務所
 施工者 : オリエンタル建設株式会社
 工事内容 : 支承取替工 44基 (超高減衰ゴム), 主桁連結工 2ヶ所, 伸縮装置撤去工 2ヶ所, 伸縮装置取替工 4ヶ所, その他芋川橋他7橋の断面修復
 ※本稿で報告する「縁端拡幅工」と「ジャッキ反力に対する下部補強工」の施工箇所については図-1および表-1を参照のこと。

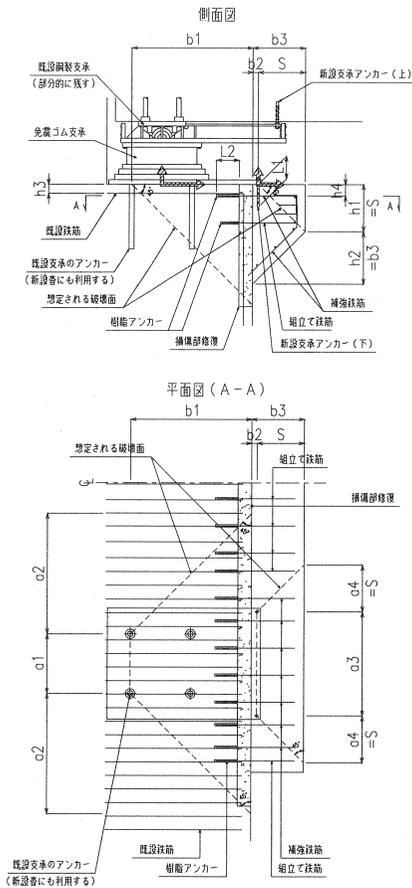
図-2 縁端拡幅概要図

縁端拡幅の概要図を図-2 に設計手順を図-3 に示す。基本的な考え方として、既設支承のアンカーをそのまま免震ゴム支承のアンカーとして利用し、耐力の不足分についてはアンカーの増設により補強することとした。

アンカーに要求される性能は、水平地震力および上揚力に対する抵抗性能である。そこで、既設アンカーの有する耐力 H_1, V_1 が支承反力から算出した設計荷重 H, V を上回っていることの照査を行った。耐力が不足する場合にはその不足分に対して新設アンカーの径、本数、埋込み長等を設定し、新設アンカーを配置するための縁端拡幅部を設けることとした。橋座部および縁端拡幅部の照査は参考文献1) に準じて行い、アンカーから45度分布の抵抗面に対する補強鉄筋量等について検討した。

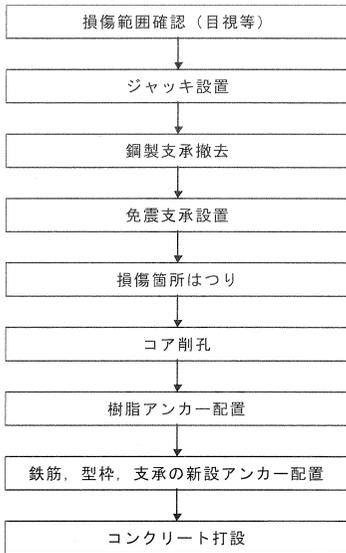
図-4 施工手順

施工手順を図-4 に示す。支承受取替えに先立ち、橋座部の損傷状況について目視等により調査・確認を行い、その結果から断面修復範囲およびジャッキ配置位置を設定した。なお、地震時の水平移動により鋼製支承の上下部にズレを生じていた。そこで、そのズレ量を測量するとともに主桁下面の鉄筋探査を行い、新設支承の製作に反映させた。

桁の反力をジャッキで受けた後に、既設鋼製支承の撤去を行った。鋼製支承の上下アンカーをそのまま利用するため、既設アンカーを痛めないように注意を要した。鋼製支承撤去後の状

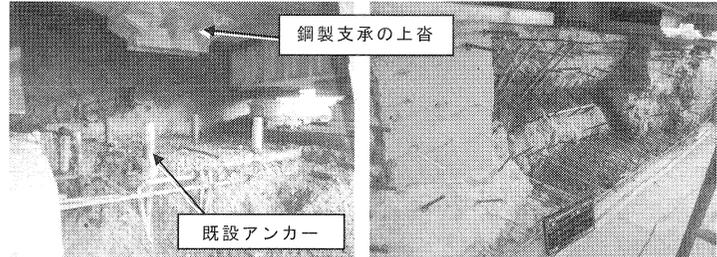
況を写真-1に示す。既設アンカーに新設のベースプレートを溶接してゴム沓をセットした。

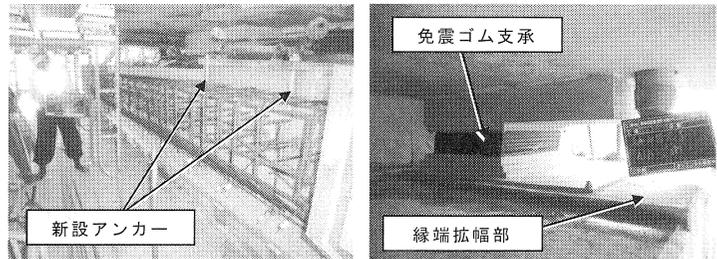
支承取替え完了後、損傷箇所をはつり取った。クラックの補修としては樹脂注入などの工法もあるが、損傷規模と施工性を考慮した結果、損傷箇所をはつり取って断面修復する工法を採用した。損傷箇所はつり後状況を写真-2に示す。はつり完了後に樹脂アンカーを配置し、縁端拡幅部の鉄筋配置、型枠設置、コンクリート打設を行った。配筋状況、および完成状況を写真-3,4に示す。

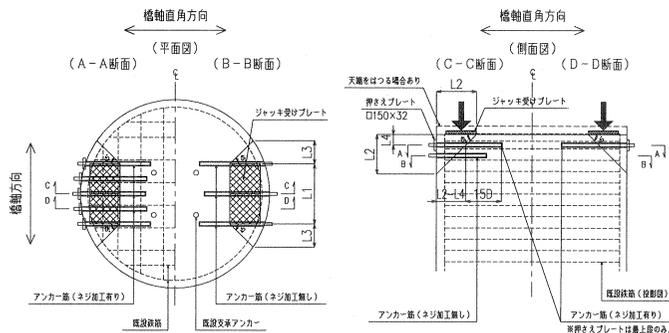
図-5 下部補強概要図

支承取替え作業時のジャッキ反力に対する下部補強概要図を図-5に示す。支承を取り替える際にはジャッキで桁の反力を受ける必要があるが、既設支承の撤去作業に必要なスペースを確保すると、下部工天端の支承部周辺には空間的な余裕のない場合が多い。そのため、縁端距離が不足する位置にジャッキを設置せざるをえないこととなり、下部天端の耐力不足が懸念された。そこで、参考文献2)に準じて下部工の補強について検討した。

ジャッキ受けプレートから45度分布でせん断破壊面を想定し、コンクリートが負担するせん断耐力 P_c を算定する。

橋脚の既設鉄筋(軸方向筋と帯筋)が有するせん断耐力 P_{s1} 、 P_{s2} を算定する。

作用反力 P に対し、①②で算出した耐力の不足分 P' ($=P - P_c - P_{s1} - P_{s2}$)を算出し、補強アンカー筋の径と本数を決める。

耐力の不足に対して、補強アンカー筋を配置することで抵抗させる。なお、アンカー筋にSD345を使う場合、許容せん断応力度は $\tau_{sa} = 200 / \sqrt{3} \times 0.7 \times 1.25 = 100 [N/mm^2]$ (200: 引張強度 $[N/mm^2]$, $1/\sqrt{3}$: von Mises の降伏条件, 0.7: アンカーボルトの安全率, 1.25: 施工時割増し係数) となる。アンカー筋の断面積を A_s とすると、必要本数 $n = P' / \tau_{sa} / A_s$ 以上配置する。

アンカー筋はせん断破壊時に抜け出すことがないように配慮する必要がある。そこで、想定されるせん断破壊面から十分な付着長を確保することとした。なお、本橋梁ではこの付着定着長をアンカー筋径の15倍に設定した。

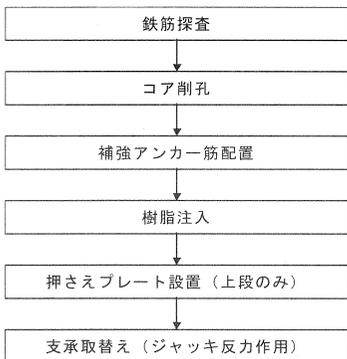
図-6 施工手順

施工手順を図-6に示す。鉄筋探査結果からアンカー配置位置を決定し、アンカーを配置するためのコアを削孔した。補強筋は想定される破壊面に対して直角に配置する計画としたが、円柱の場合でもアタッチメントを用意することで程度自由な方向に削孔することが可能である。コア削孔状況を写真-5に示す。アンカーは樹脂を注入することで固定し、最上段のみ角欠けに対する用心のために押さえプレート(□150×32)を設置した。樹脂充填状況を写真-6に示す。既設の鋼製支承を撤去する前に橋座を100mm程度はつきり、既設アンカーの位置を把握した。この後、鋼製支承をバーナーで溶断し撤去した。溶断撤去状況を写真-7に、支承取替え後の状況を写真-8に示す。
