田上館町線橋梁の設計と施工

三井住友建設株式会社 名古屋支店	正会員 ○福本 達也
金沢市 都市整備局 定住促進部 区画整備課	伊藤 銳和
朝日エンヂニヤリング株式会社	
三井住友建設株式会社 名古屋支店	中井 良彰 高山 久聖

工事名：田上館町線橋梁新設工事（上部工）

形式：2径間連続PCエクストラドーズド橋

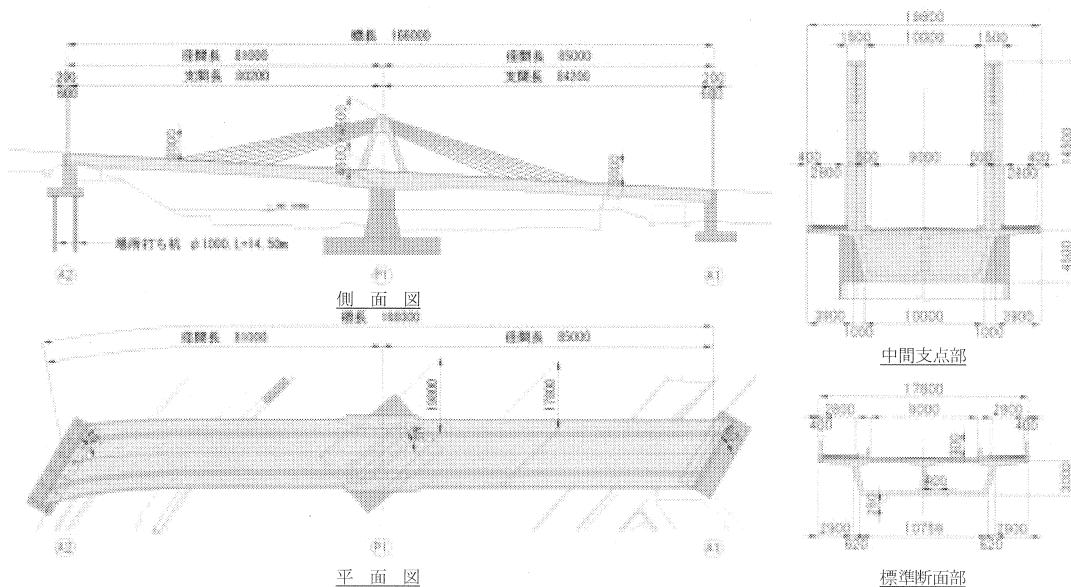
図-1 全体一般図

工事概要は以下のとおりである。全体一般図を図-1に示す。

橋長：166.0 m 支間長：81.0 m + 85.0 m

全幅員：17.8 m ~ 19.8 m

斜角：(A1橋台) 60度 (P1橋脚) 40度 (A2橋台) 49度

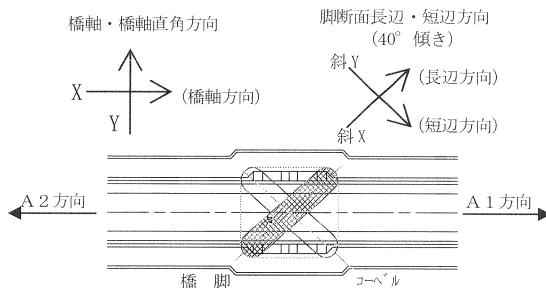
図-3 動解の検討ケース

本橋における主方向の設計は、各支点の斜角が非常に大きいのに加えて、終点側の側径間で曲線の線形となってるので、立体骨組み解析（図-2）によって断面力を算出し、応力度の照査を行った。また地震時については、ファイバーモデルを用いた非線形時刻歴応答解析を行っているが、橋脚・橋台と主桁の軸線方向が極端に違うので、通常の橋軸・橋軸直角方向の他に、橋脚の長辺・短辺方向についても慣性力を作用させて検討を行った。（図-3）

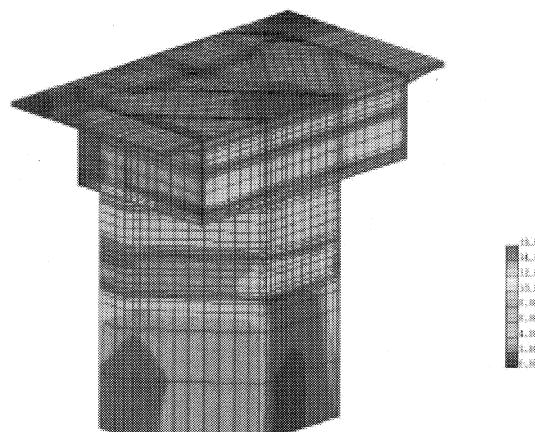
図-4 柱頭部温度解析

図-4は柱頭部温度解析の応力度コンター図である。検討の結果から、脚頭部も含めた柱頭部の打設割りは4回とし、パイプクーリングの実施やコンクリート配合の再検討などを行うことで、有害な引張応力度の発生を抑えることとした。さらに下層ロット部については、施工途中段階において柱頭部横桁が薄い版の形状となり、コンクリートの打設による自重載荷と支保工沈下により曲げ応力度が発生することが予想されたので、FEM解析を実施して局部応力の検討を行い、健全性を確認している。

本橋では、特に柱頭部横桁およびコーベル部付近が非常にマッシブな状態になるため、施工に先がけて温度応力解析を実施し、最適な施工割りを検討した。

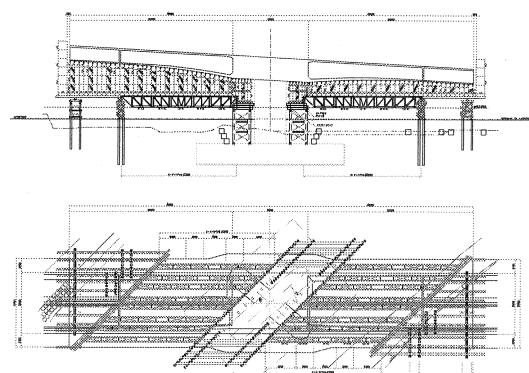
図-5 主桁部支保工図

図-5に主桁部支保工図、図-6に主桁部の施工要領図を示す。支保工の架台となる支柱は、河川の流水による支保工倒壊・流失を避けるため、H鋼杭をバイブルハンマーで河川内に打設した。杭基礎の高さは安全を考慮し、過去27年間の最大流量により決定している。トラスガーダーは、架橋位置と平行に設けた仮桟橋（ブ

レートガーダー23.7m 使用) 上で地組し、50t クレーン2台にて架設し、チルタンク・チルホールにて所定位置まで移動・設置した。

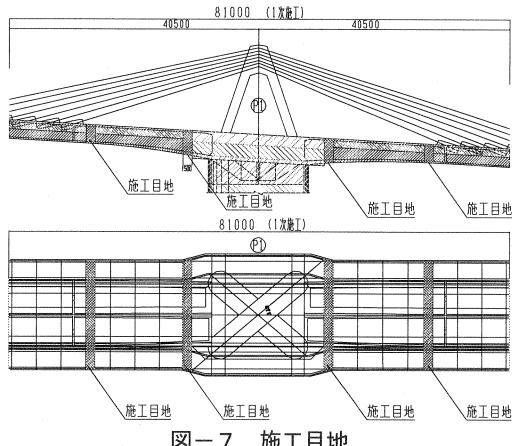
図-7 施工目地

主桁の施工時には、斜角でトラスガーダーが柱頭部・コーベル部・主桁箱桁部にまたがった配置となり、ガーダーのたわみが大きく且つ同一断面で一定にならないので、沈下・応力集中によるクラック・出来形不良の発生が懸念された。そこで図-7に示すように、施工段階による応力変化の大きい箇所に打継ぎ間詰め区间(施工目地)を設けてコンクリートを後打ちにし、支保工の変形を先行させることで対応した。また開き止め及び材齟差による拘束クラック防止には打継ぎ部補強鉄筋を配置した。柱頭部3ロッド(横桁)のコンクリート荷重は、2ロッド(下床版)のコンクリートで支持できるようにPC鋼材と鉄筋で補強した。支保工の上げ越し量は、施工段階毎の計算結果より、ガーダー・コンクリートの変形を考慮して決定し、各施工区分でガーダー・支柱・型枠底版の沈下量測定を行った。これらの対策の結果、柱頭部・柱頭部横桁・主桁とともに有害なクラックは発生していない。(写真-1)

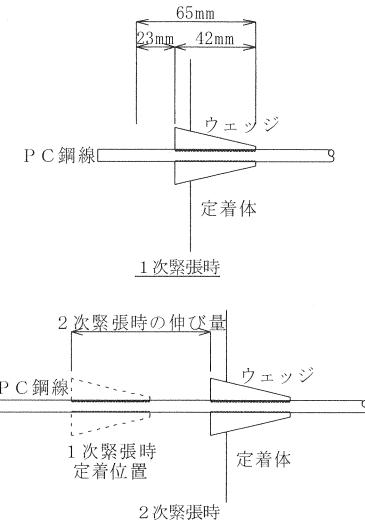
図-8 1次緊張力の設定

- 1) 1次緊張の張力については、型枠支保工が解体できる張力を検討するが、逆に張力を導入し過ぎると、主桁の変形によって他の斜材張力が変化してしまうので、1次緊張終了時に主桁の変形がゼロになるように張力を設定する。
- 2) 1次緊張時に導入できる張力は、1次緊張終了時に定着したウェッジの噛み跡が、次の2次緊張終了時に定着する部分（ウェッジ内も含む）に入らないように制限する。（図-8）

これらをあわせて検討した結果、1次緊張時には全7段中5段のケーブルに、約0.3Pu程度の張力を導入することとした。

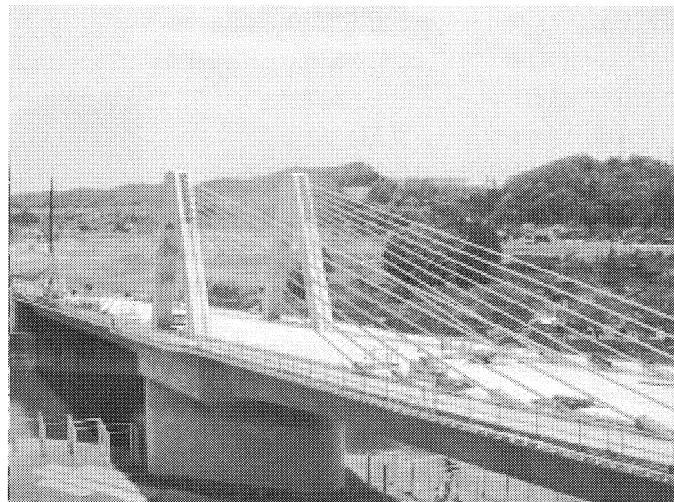
写真-2 全景写真

写真-2に示す平成18年5月現在では、すでに上部工橋体の施工が終わり、平成18年8月の竣工に向けて橋面工の施工を行っている。本橋は非常に大きな斜角を持った、固定支保工によるエクストラドーズド橋ということで、設計および施工面で、多岐に渡った検討が必要となった。しかし、これらの問題点を事前に洗い出しておくことで、実際の施工においては、大きな問題が発生することもなく、工程どおり順調に進捗することができた。
