愛宕橋 橋梁上部工補修工事について

(株) ピーエス三菱 東北支店 正会員 ○後藤正裕
 (株) ピーエス三菱 東北支店 正会員 石川和浩
 (株) ニュージェック 正会員 赤坂保彦

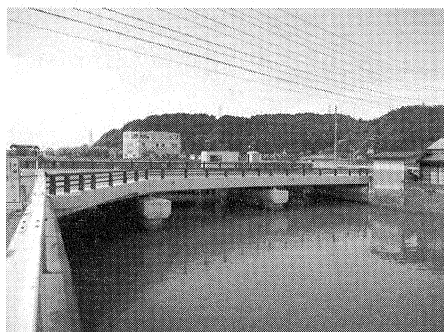
写真-6 完成(上流側から)

本橋は平成18年10月に着工し、平成19年4月に橋体の施工が完了した。バチ形状の桁配置、連結部施工後に仮支点から免震沓に置き換え連続構造へと変化するなど他に見られない特殊な上部構造となった。本稿が同様な補修工事の参考になれば幸いである。
