### J R江差線を跨ぐ館野高架橋(J R工区) 施工報告

鹿島建設(株) 北海道支店 J R館野工事事務所 正会員 ○工 藤 宏 生  
 北海道旅客鉄道(株) 鉄道事業本部 工務部 工務技術センター 海 原 卓 也  
 (株)北海道ジェイアール・コンサルタンツ 施工管理部 土 居 修 三  
 鹿島建設(株) 北海道支店 J R館野工事事務所 井 藤 金 満

館野高架橋は、国土交通省北海道開発局(以下、開発局)が建設を進めている高規格幹線道路「函館江差自動車道」の一部となるもので、市道館野矢不來線・普通河川矢不來川・J R江差線およびJ R第一矢不來トンネルを跨ぐ橋長216.6m、有効幅員10.5mの3径間連続PCラーメン箱桁橋である。主桁の施工は、移動作業車を用いた張出し工法であるが、P 2橋脚側はJ R江差線上を跨ぐことから、工事は北海道旅客鉄道(株)(以下、J R)に委託して進められた。

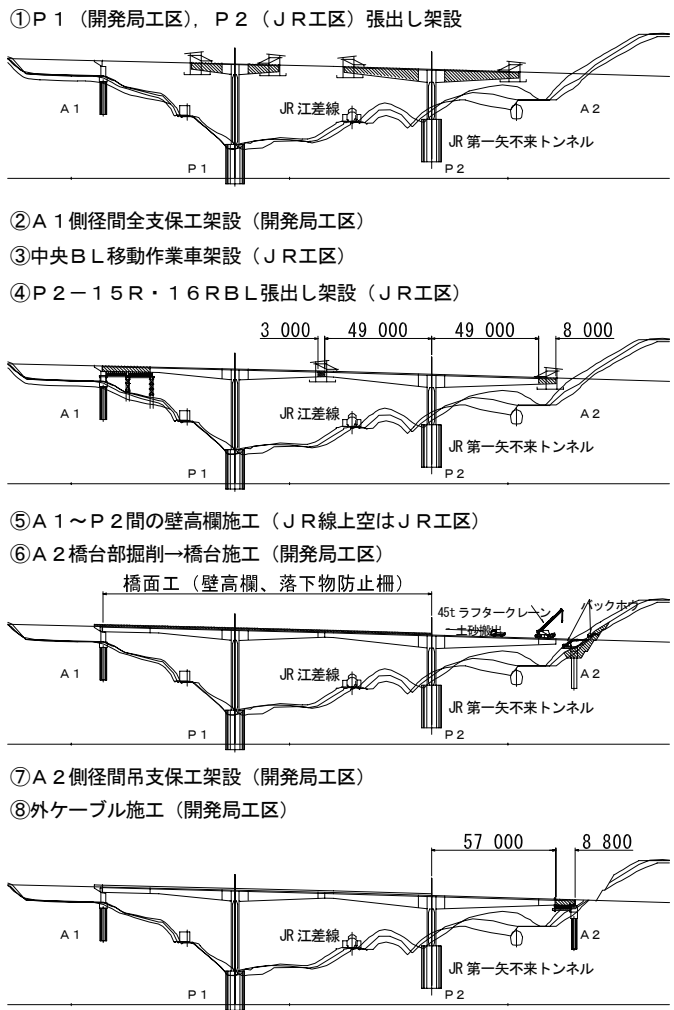
図-3 施工順序図

P1, P2ともに移動作業車を用いて張り出し架設を行う。P1側は開発局工区であり、左右10BLの張り出し架設を行う。P2側はJR工区であり、左右14BLまで1次張り出し架設を行い、A1側径間部を開発局工区で連結した後、JR工区の移動作業車でJR江差線の営業線近接範囲となる中央BLを連結する。中央径間連結ケーブルの施工はJR工区の工事となっている。

A2橋台は、土被りの少ないJR第一矢不來トンネルの影響範囲を避けた位置に計画されている。このため、P2側の張り出し部は非対称となっており、中央連結の後、JR工区の移動作業車でA2側径間側15R, 16RBLの2次張り出し架設を行う。

JR工区はJR江差線上空20m範囲の壁高欄を施工し、完了となる。

A2橋台に続く切土工区の施工は、完成済みの橋面上を工事用道路として、P2張り出し先端から行う(開発局工区)。

A2橋台施工完了後、A2側径間を吊支保工によって架設、外ケーブルを施工し(開発局工区)、上部工の完成となる。

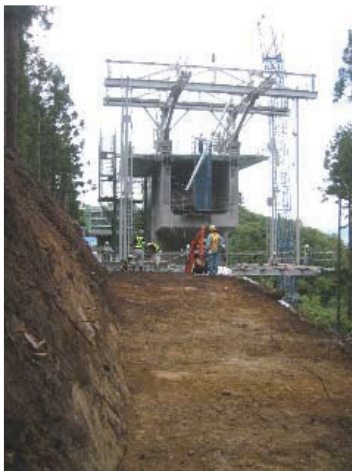
写真-1 干渉部切取状況

A2側径間側JR第一矢不來トンネル上の土被り部は、6RBL施工時から、移動作業車の作業床が干渉する。このため、桁高変化に合わせて作業床を最大限クライミング(1m)することとし、かわしきれない範囲はトンネル地山の安定性に問題ないことを確認した上で切取工と張芝工を実施した(写真-1および写真-2)。

切取工は、トンネル地山土被りが小さいことにより、荷重が厳しく制限されたため、移動作業車組立に用いた65tクローラークレーンで0.1m<sup>2</sup>小型バックホウを揚上し、移動作業車組立と平行して実施した。荷重的にトンネルへの影響はないと想定されたが、トンネルの変状計測でも、切取作業の影響による変状は一切検知されなかった。

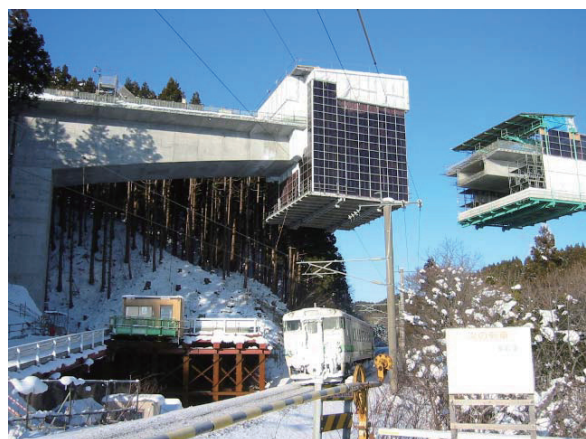
写真-3 中央径間施工状況

中央径間側の本線越えにあたっては、線路上に、一切の落下物は許されない状況である。このため、移動作業車には、冬季養生と飛来落下防止を兼ねて、採光パネルとADMシートツナギによる全面囲いを施した。張出し施工中、大型低気圧が直撃し、想定風速以上の風が発生し、一部のシートが捲れるなどの事象は

あったものの、幸い営業線を支障することなく、無事解体まで乗り切ることが出来た。また、中央径間側移動作業車の移動・後退は、日中40～50本の列車が通過する中、15分以上の列車間合いで行った。壁高欄施工に必要なウデ木足場組立は、営業線への影響を考慮し、移動作業車後退時に、移動作業車の作業足場内で安全に行った。ウデ木足場解体は、夜間キ電停止および線路閉鎖後の作業とし、橋梁点検車を用いて行った。

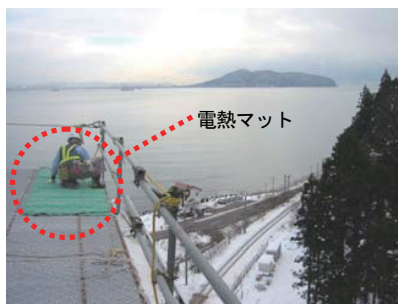
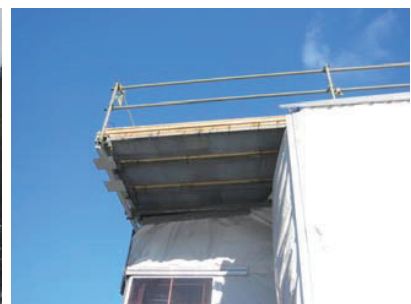
また、中央径間側の移動作業車は、営業線に直接雨水、降雪が落ちないように、屋根勾配を既設ブロック側に下げて組立てたが、厳寒期には、屋根端部につららが着氷してしまった。このため、移動作業車が営業線近接範囲に入る前に屋根端部の導水形状を何度か変更してみたが、完全につららの発生をなくすことは出来なかった。最終的には、屋根端部に電熱マット（コンマット）を敷設し、強制的に融解させることで対処し、良好な結果を得た。写真－4～写真－6にその実施状況を示す。

写真－4 つらら対策実施前

写真－5 つらら対策実施状況

写真－6 つらら対策実施後
