横浜横須賀道路佐原第二高架橋 温度解析を用いたひび割れ抑制対策

(株)富士ピー・エス 中央ピーエス(株)共同企業体 正会員 ○長岡 寛
 (株)富士ピー・エス 中央ピーエス(株)共同企業体 正会員 辻 健次
 東日本高速道路(株) 関東支社 横浜工事事務所 工事長 佐藤 正和
 東日本高速道路(株) 関東支社 横浜工事事務所 松原 和也

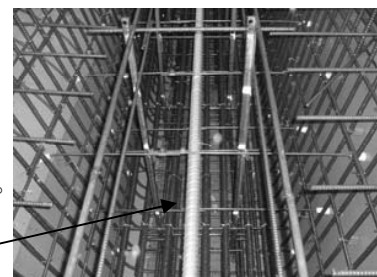
鋼製シースφ50mm

- ・内部拘束力対策として、送風によるパイプクーリングを実施した。

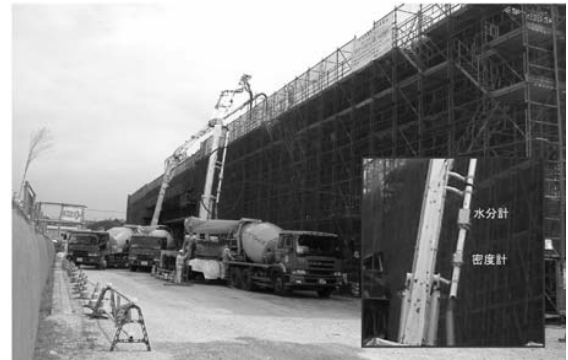
図-13 連続R I法測定状況

主桁のコンクリート打設時に、フレッシュコンクリートの品質管理の向上および硬化コンクリートの品質管理を目的として、コンクリートの単位水量を連続的に測定した。単位水量の測定結果および硬化コンクリートの品質を検討し、主桁コンクリートの性能を確認した。単位水量の測定は、電子レンジ法と連続式R I コンクリート水分測定法の2種類を併用して行った。図-13 に連続R I法の測定状況を示す。
