由比川橋支承取替工事の施工報告

工 事 名：東名高速道路由比川橋支承更新工事

工事内容：支承取替64基、落橋防止システム構築

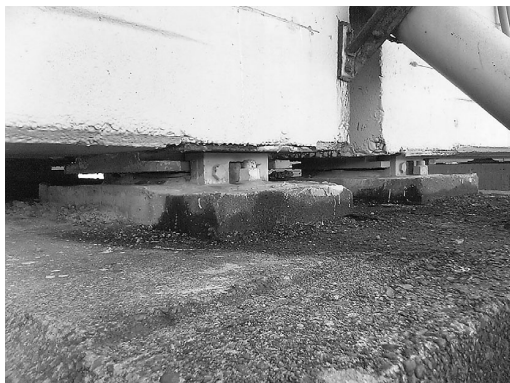
写真-3 支承取替前

写真-3, 4はP3橋脚における支承取替え前後の写真である。取替え前後において上下部工に異常は見られなかった。1橋脚の4支承を取替えるのに、段取り・仮受けに2日、はつり撤去に4日、新支承セットに1日、無収縮打設・養生に3日、反力受け替えに1日、計11日間を要した。P3橋脚では、8支承を取替えたため17日を要した。

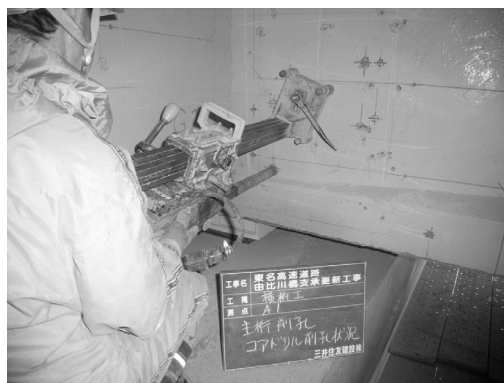
写真-5 コア削孔状況

変位制限アンカーバーを設置するA1, A2橋台と落橋防止装置を取り付けるP3既設横桁の削孔は、RCレーダーにより鉄筋や既設横桁横締め鋼材の位置を確認してコア削孔により行った。
