積雪寒冷地における炭素繊維プレートを用いた橋梁補強工事の報告 —南幌加橋—

ドーピー建設工業 (株) 技術部	正会員	○ 高橋 宏明
ドーピー建設工業 (株) 工事部	正会員	工藤 洋司
西松・地崎・勝村特定建設工事共同企業体		三井 功如
西松・地崎・勝村特定建設工事共同企業体		永田 豪

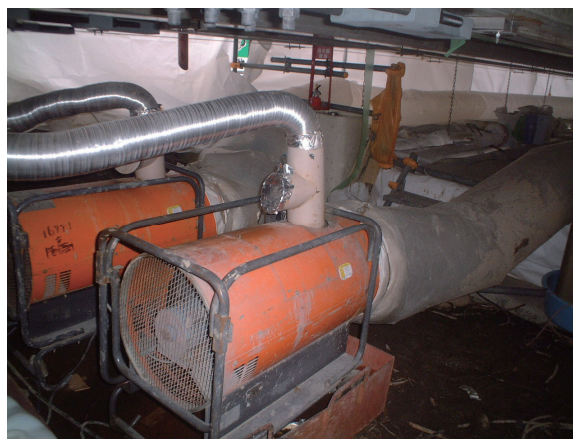
写真—1 養生状況

①において、最低外気温は養生期間中の平均気温(表—5)より統計的に算出される。②において、熱損失量は図—4に示される雪寒囲いの表面積(放熱面積)、養生温度と最低気温との差および外気平均風速(表—5)に依存する係数より算出される。③において、熱損失量は雪寒囲い(図—4)の内空体積、養生温度と最低気温との差および換気頻度より算出される。②および③より算出された熱損失量の和が必要な給熱量となり、それを満たす性能を有する給熱機を設置した。施工工程内の温度管理グラフおよび施工時の養生状況写真を図—5および写真—1に示す。

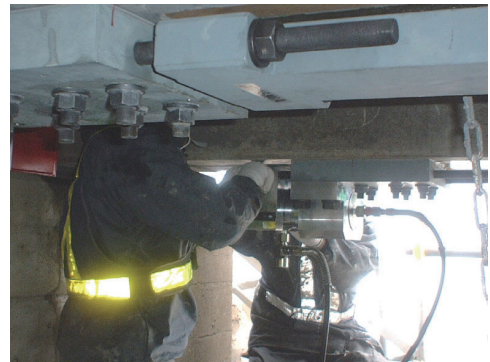
写真—3 緊張作業

炭素繊維プレートは定着体と一体となった状態で搬入される。固定プレートと炭素繊維プレートは、全ネジボルト（SCM440）を 2 本用いて接合される。なお、炭素繊維プレートは直角方向の曲げおよびねじりにより損傷する可能性があるため、設置には十分な注意を払った。炭素繊維プレート設置後、接着面に接着剤を塗布した状態で緊張作業を行った（**写真—3**）。緊張管理は、ポンプの荷重計示度と炭素繊維プレート緊張材の伸び量により行われ、緊張管理限界値は設計値の  $\pm 10\%$  とした。

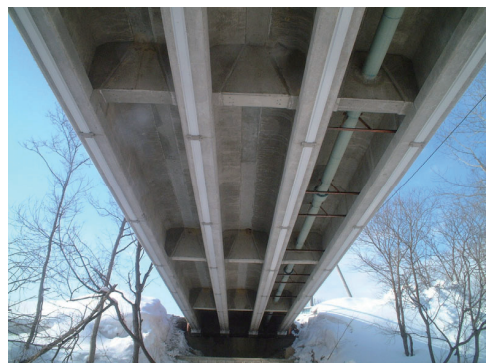
写真—4 施工完了後状況

本工事は冬季の寒冷条件下で行われたが、適切な養生管理の下、平成 19 年 1 月中旬より着工、同 3 月末に竣工した（**写真—4**）。竣工後、厳冬季の曝露状態を経験した現在でも、炭素繊維プレートおよび定着体に性状変化は見られず、TL-20（1 等橋）相当に対応した橋梁として供用されている。今後の橋梁補修および補強に本報告が参考になれば幸いである。最後に、本報告にあたりご指導、ご協力いただきました関係各位に深く感謝の意を表します。
