芳雄橋の施工

(株)富士ピー・エス 施工本部 正会員 ○入口 巧
 国土交通省九州地方整備局 遠賀川河川事務所 小田 禎彦
 (株)富士ピー・エス 施工本部 正会員 倉富 康則

本橋梁は、福岡県飯塚市の一級河川遠賀川に架けられた一般県道新飯塚停車場線の道路橋であり、橋長217.5m、有効幅員18.0mのPC6径間連続変断面中空床版橋である。(図-1)

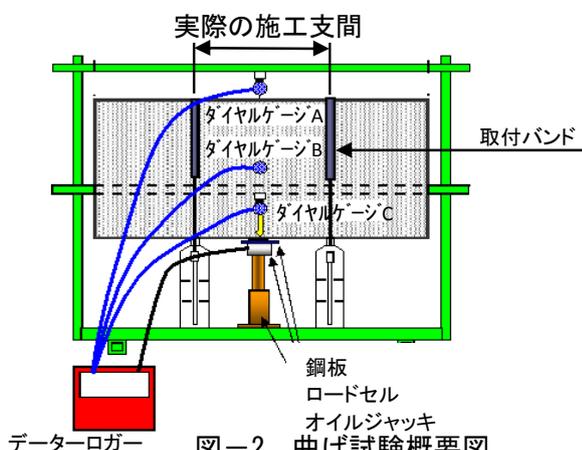
図-2 曲げ試験概要図

- ・使用する円筒型枠すべての種類(φ1000, 950, 900, 800, 650, 500)について曲げ試験を行い変形量が許容値以下であることを確認した。〔载荷荷重 $P=1130 \times D \times D \times 0.35 \times 9.8 \times L/2$, D :円筒の直径(m) 許容たわみ $= (6 \times P) / (100 \times 9.8) \text{mm}$, 又は10mm以下〕 曲げ試験概要図を図-2に示す。
- ・加工が完了して蓋をする前に, すべての円筒型枠の板厚をマイクロメーターにて測定し, 設計値との差が許容差以内であることを確認した。

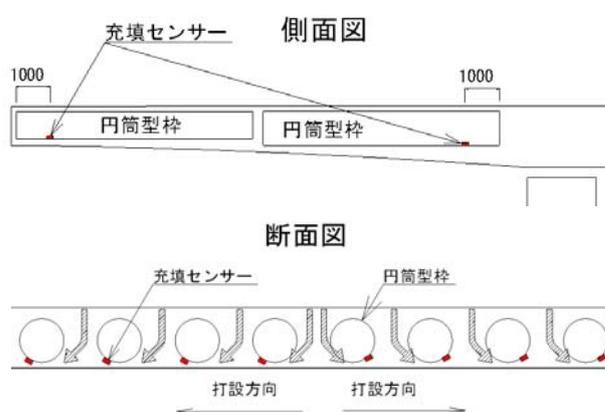
図-3 充填センサー配置図

- ・高性能AE減水剤を使用してスランプを12cmとし, 充填性及び施工性を向上させた。
- ・円筒型枠真下の締め固めに, 長尺マルチバイブレーターを使用して充填性を向上させた。
- ・円筒型枠下に透明型枠を配置し, コンクリート打設時に下面から直接目視による確認を行った。
- ・下面かぶりの薄い支間中央付近とかぶりの厚い支点付近の円筒型枠下面付近に, 充填センサーを設置し, 計測を行い充填の確認を行った。充填センサー配置図を図-3に示す。

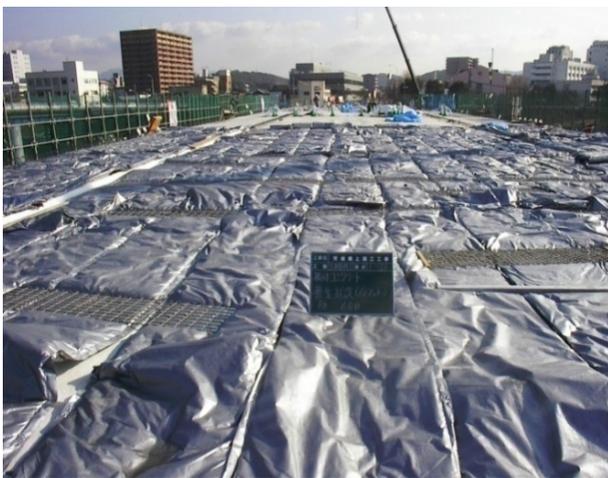
図-4 保温性・保水性の高い養生マットの使用状況

本橋は、支点部の横桁が幅3.6m、高さ1.8mとマスコンクリートとなり、施工時期も冬季となるため、コンクリート硬化時の発熱による温度ひび割れの発生が懸念された。そこで、事前に温度応力解析を行い、その解析結果をもとに、高性能AE減水剤の使用による単位セメント量の低減を行うとともに、保温性・保水性の高い養生マットを1週間以上使用し、コンクリート表面の急激な温度低下による温度ひび割れの発生を防止した。図-4に養生状況、図-5に桁内温度の実測値と計測値を示す。桁内温度の実測値は設解析値と比較して桁内外の温度差が小さく、養生マットの効果が確認された。

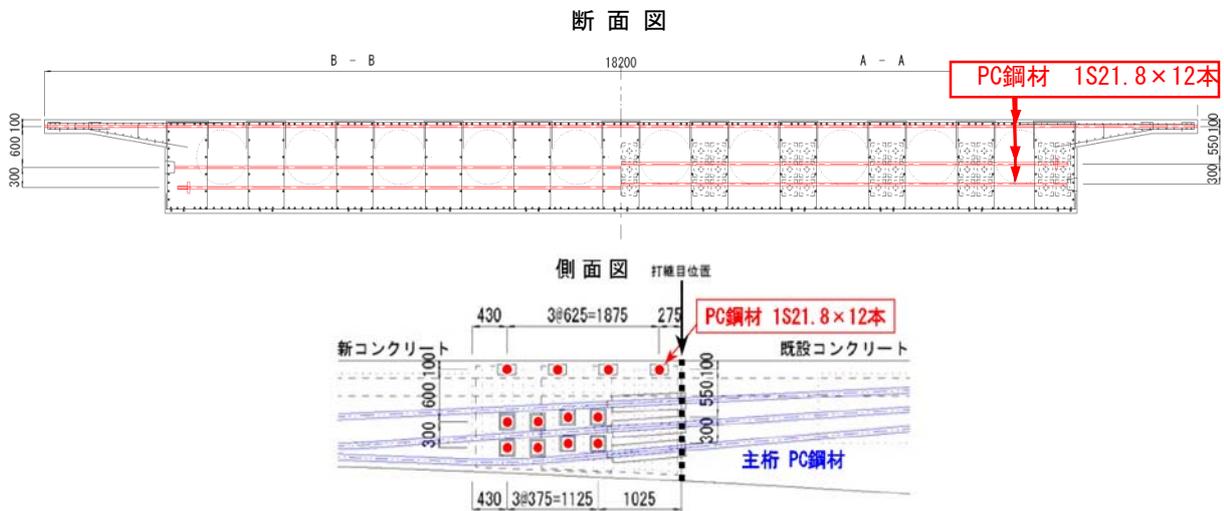
図-6 打継目のプレストレス導入

また、本橋は分割施工であり、幅員も18mと広いので、打継目において外部拘束による温度ひび割れの発生が予想された。そのため、打継目の温度応力解析を行い、ひび割れ指数が1以下の箇所には図-6に示すように横締めPC鋼材 (1S21.8mm) を12本追加し、ひび割れ指数を1以上にすることでひび割れの発生を抑制した。その他、コンクリートの打設方法や養生方法などを工夫して施工を行った結果、工期内に品質の優れた橋梁を完成させることができた。

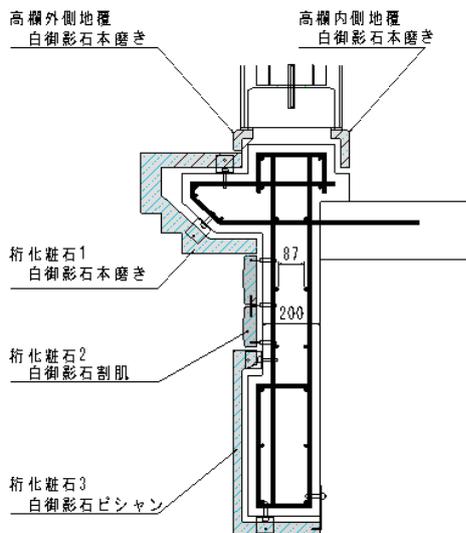
図-7 桁化粧部詳細図

本橋は、石を基調とした重厚感のあるクラシカルなデザインにするために、地覆の水切り部を鉛直方向に延長した桁化粧部に自然石を取り付ける図-7のような構造になっている。そのため、この桁化粧部の品質と石の取付精度が景観上重要である。

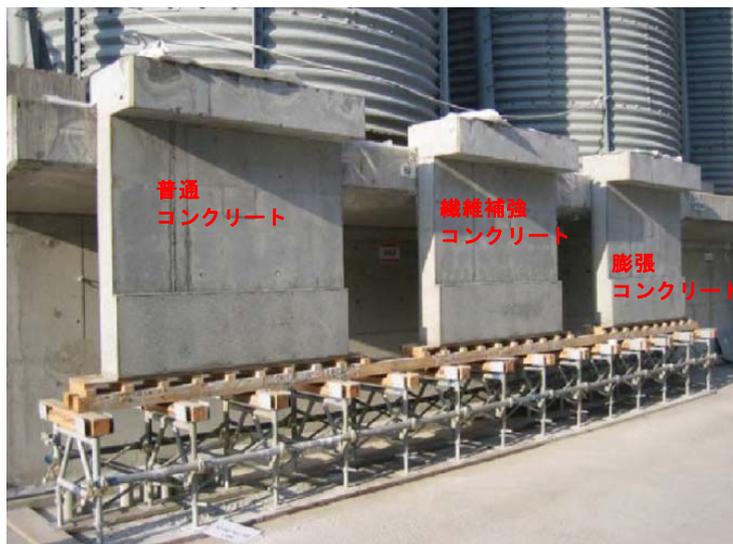
図-8 桁化粧部試験施工供試体

桁化粧部は、高さが最大1.9m、壁厚は最小0.2mであり、鉄筋間隔も狭く、コンクリートの充填不良やひび割れの発生が懸念された。そこで、事前に図-8に示す桁化粧部を模した供試体を用いて試験施工を行い、充填性に優れた打設方法やひび割れ抵抗性に優れた短繊維補強コンクリートを選定した。また、自然石の取付作業も試験的にを行い、自然石の取付精度や取付ボルトの強度を確認した。これらの対策を行った結果、橋梁では事例の少ない石張り工法で図-9のように精度よく石張りを行うことができ、当初のデザイン通りの美観に優れた橋梁を作ることができた。完成図を図-10に示す
