## 円通寺高架橋の施工

工事名 : 鳥取自動車道 円通寺高架橋 (PC 上部工) 工事

橋梁形式 : PC 6 径間連続 (中空床版 + 箱桁 + 中空床版) 異種桁橋  
+ PC 3 径間連続箱桁橋

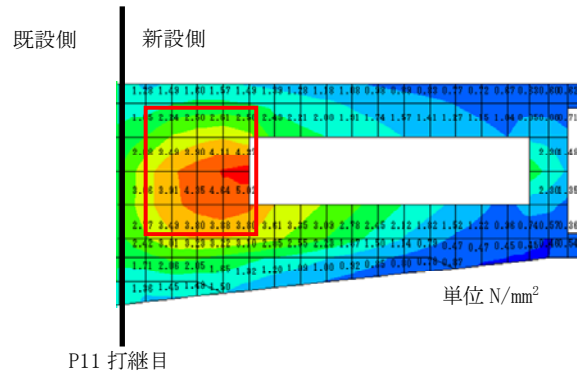
図-5 温度応力解析結果(橋軸直角方向)

分割施工による施工継目部は、新コンクリートが既設コンクリートによって拘束された状態になるため、新コンクリートの水和発熱による温度変化、及び旧コンクリートとの材齢差による収縮ひずみ差が生じ、局部的な引張応力が発生することによりひび割れ発生が懸念された。そこで新・旧コンクリートの材齢差に注目し、温度応力解析を実施し、適切な補強方法の検討を行った。解析は温度応力が最大となる打設後5日目の条件で行い、その結果、打継目部においてコンクリートの発熱による過大な引張応力の発生が確認されたため、鋼材による補強を行うこととした(図-5)。必要鋼材応力と補強時のプレストレスを表-3に、実施施工時のPC鋼線の配置を図-6に示す。

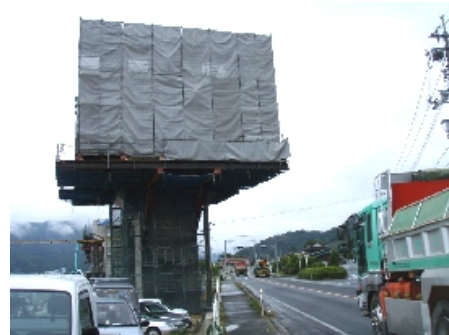
写真-2 ブラケット式支保工

P16 柱頭部は地上高が 11m と低く、一般的には固定式支保工で施工を行う。しかしながら、本橋では、橋脚に道路が約 1m と近接しており、そのため第三者の安全通行を確保する目的で固定式支保工から写真-2に示す鋼製ブラケットでの施工に変更した。これにより、県道への片側交互交通規制は鋼製ブラケットの組

払い時のみの規制となり、渋滞等の交通環境へ影響が軽減された。また、飛来落下物対策として防災メッシュシートによる全面防護工を施し一般車両への安全も図った。

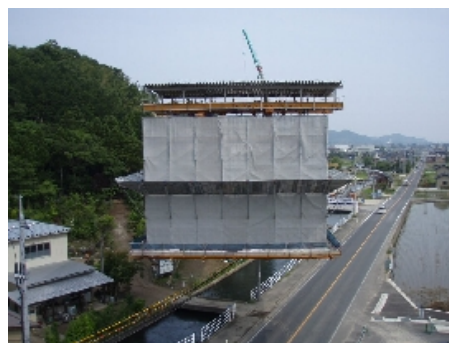
写真-3 移動台車全面防護状況

ワーゲン本体の防護設備においては写真-3 に示す様に、側面全面に防災メッシュシートによる覆いを施し、外周足場からの飛来落下物を防止した。また、ワーゲン上面からの飛来落下物対策として落下物防止用鋼製アサガオを設置した。
