有ヒンジ橋（八幡平橋）連続化工事の施工報告

三井住友建設(株) 正会員 ○熊谷 裕司
 三井住友建設(株) 正会員 村田 宣幸
 三井住友建設(株) 東田 学

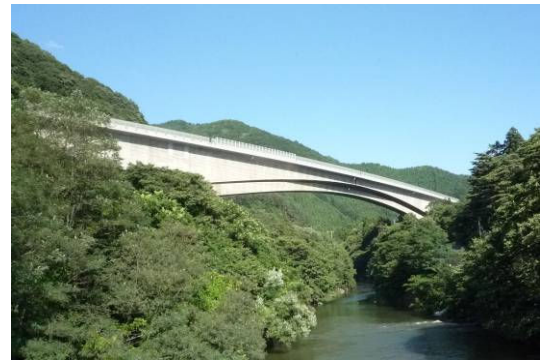
写真-1 八幡平橋全景

東北自動車道八幡平橋は、昭和59年に完成した最大支間188mを有するPC3径間有ヒンジラーメン箱桁橋であり、秋田県の湯瀬渓谷に架けられた湯瀬五橋のうちの一橋である（写真-1）。

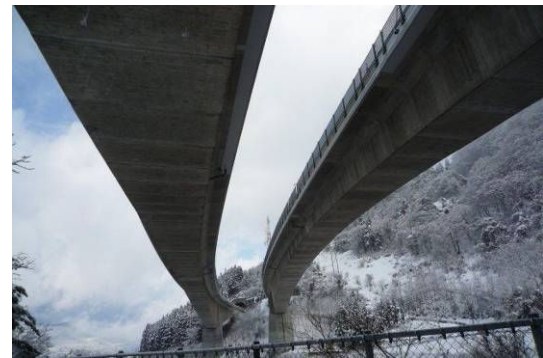
写真-2 連続化後

本橋は、主桁のクリープ変形およびヒンジ支承の摩擦による損傷が進行しており、走行性の悪化が課題とされていた。また、冬期に散布する凍結防止剤を含んだ雨水等が伸縮装置部から漏水し、特に中央ヒンジ部における劣化進行が顕著であった。このため、耐震補強工事に合わせて中央ヒンジ部を連続化することにより、道路維持管理上の課題である伸縮装置を廃止し、車両走行性の向上と耐久性の改善を図った。八幡平橋の諸元を表-1、工事概要を表-2、連続化後の主桁を写真-2、補強概要図を図-1に示す。

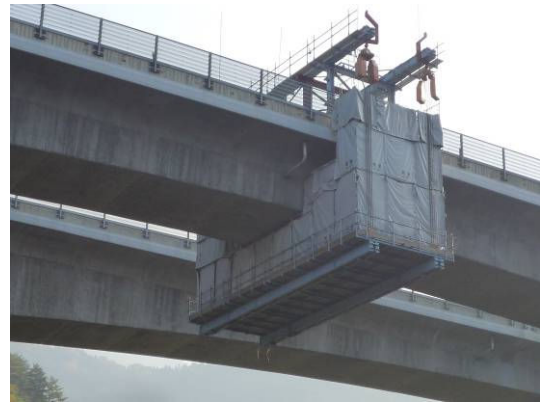
写真-3 吊り足場設置状況

既設コンクリートのはつりにはウォータージェット(以下、WJという)を用いるため、はつり水を回収できるように、足場上をシートにて養生した。また、周辺環境へ配慮して、作業床は全面シート張りとし、吊り足場の外側は飛散防止も兼ねて防音シートにて養生した(写真-3、図-4)。
