## 徳島東環状線の施工報告

本橋は、徳島東環状線工事に伴うP R C 6径間連続ラーメンリブ付2主桁橋の橋梁上部工工事であり、2主桁間をプレキャスト部材である横リブで結合するという構造的特徴を有している。

構造形式：P R C 6径間連続ラーメンリブ付2主桁橋

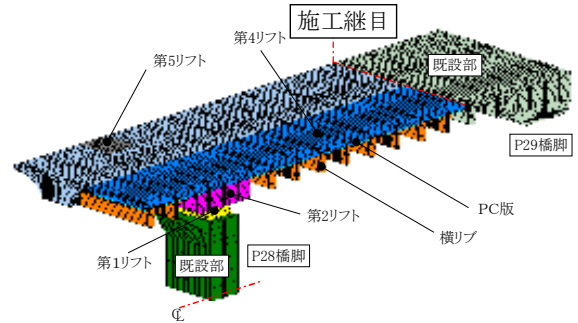
図-6 解析モデル図

特に、ラーメン橋脚による拘束を受ける支点横桁部、橋軸方向分割施工継目部に着目し検討を行った。解析モデルを図-6に示す。
