## 高速道路のPC橋に関する点検の着目点について

プレストレスト・コンクリート建設業協会 正会員 工博 徳光 卓  
 西日本高速道路(株) 正会員 工修 本荘 清司  
 西日本高速道路(株) 正会員 工博 横山 和昭  
 西日本高速道路エンジニアリング中国(株) 牧 博則

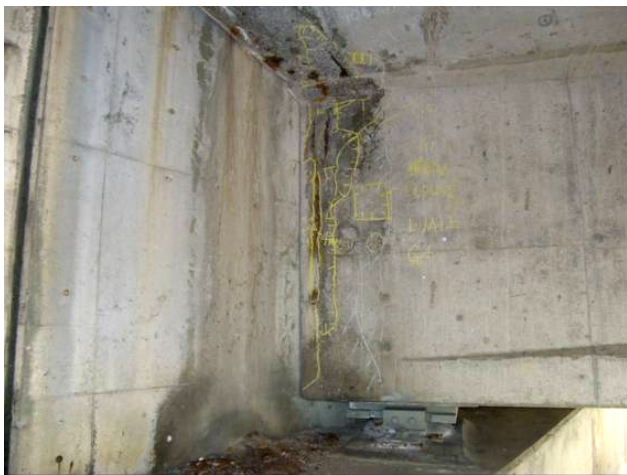
写真-1 凍結防止剤による桁端部の劣化

一方、特に中国道は山間部の路線であるため冬期の降雪は多く、路面凍結を防ぐ必要性も高い。そのため、除雪作業のほかに凍結防止剤(NaCl)を散布することが多くなっている。このようなことから、写真-1, 2に示すような凍結防止剤に含まれる塩化物イオンによる劣化が顕在化しており、特に、伸縮継手部からの漏水が作用する桁端部、支承、下部工の塩害や、路面からの浸透水が作用する床版の塩害が顕在化しているものもある。

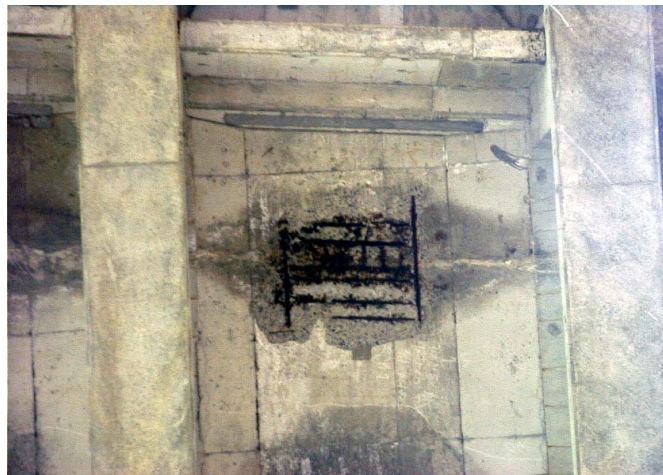
写真-2 凍結防止剤による床版の劣化

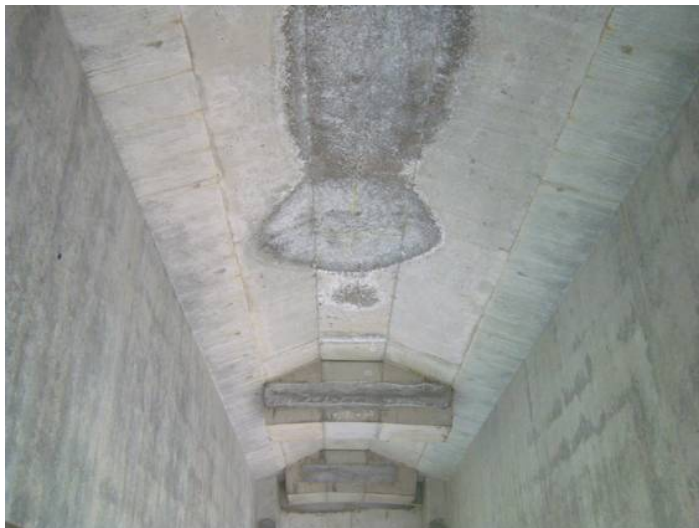
写真-3 水染みを生じた PC 合成桁の床版

このことからPC橋の維持管理においては、水の浸透に着目するのが合理的と考えられる。写真-3に水染みを生じたPC合成桁の床版を示す。PC合成桁の床版はRCであるが、連続合成桁の場合、中間支点上には橋軸方向にプレストレスが導入されており、ここに塩化物イオンを含む水が浸透すると、PC鋼材が破断し、床版の耐荷力低下だけでなく、主桁の耐荷力低下を生じる懸念もある。

現在の点検結果の評価では、このような「水染み」よりも、はく離やひび割れを重視している傾向がある。PC橋の点検においては、PC鋼材の腐食による橋梁の破壊形態が脆性的となる危険性を考慮すれば、このような水染みを確認した段階で、PC鋼材との位置関係を考慮して耐荷性への危険性を判断し、塩化物イオン濃度の測定を行ったうえで、必要な対処を行なっていくのが良いと考えられる。
