スマトラ沖地震に伴う津波によるPC橋梁の被害分析

More than 70 bridges were damaged by the Tsunami caused by the 2004 Off-Sumatra earthquake. Among them, 26 bridges were investigated and classified into three ranks as A, B, C according to the damage level. It was observed clear tendency between the damaged rank of girder and β value (ratio between resistance of girder and tsunami force affected to the girder).

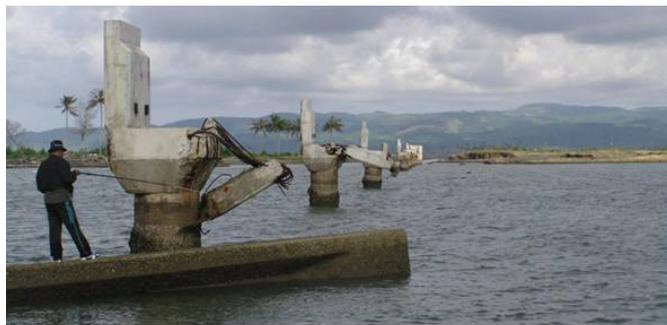
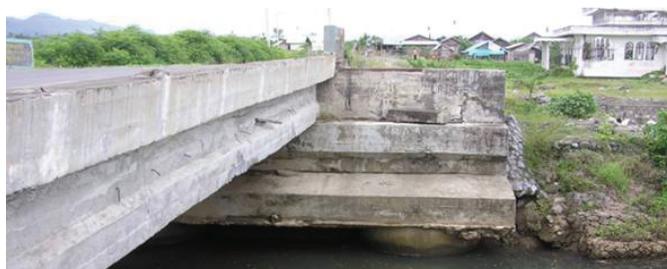
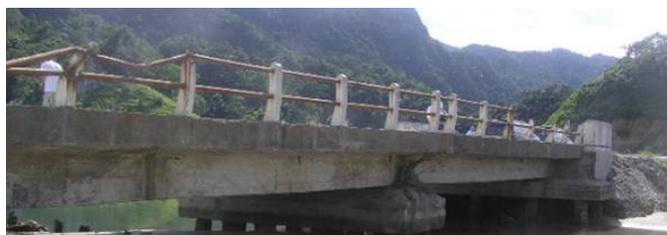
写真-1 損傷ランク判定

(損傷例：ランク A)

(損傷例：ランク B)

(損傷例：ランク C)

図-2に研究フローを示す。調査橋梁41橋を損傷程度によりランク区分する。損傷ランクは、橋梁の使用可否に着目し、表-1に示すように定義した。写真-1に損傷ランク例を示す。その結果、本論文での分析対象橋梁は、調査した41橋のうちカルバート、津波が到達していない橋梁、構造諸元が不明な橋梁を除く26橋梁としている。図-3に部材別損傷ランクを示す。調査橋梁を上部工、下部工、土工部に分類し、各部材別に損傷ランクと基数を整理した。図-3より、上部工は、損傷ランクAが13橋と50%を占める。一方、下部工は損傷ランクAが4橋、土工部は損傷ランクAが7橋となり、損傷ランクAの比率がそれぞれ15%、26%となる。このことより、津波による被害程度は上部工が最も大きい。そこで、本章では特に上部工の被害に着目し、以下に分析を行う。

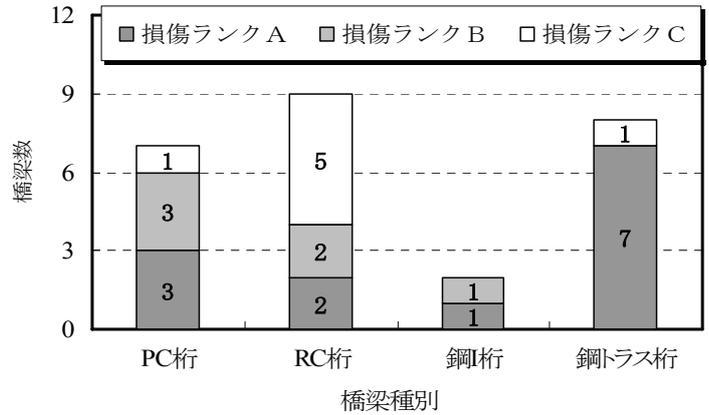
図-4 橋梁種別による損傷ランク

図-4に橋梁種別による上部工の損傷ランクを示す。対象橋梁はPC桁が7橋、RC桁が9橋、鋼I桁が2橋、鋼トラスが8橋である。鋼トラス桁が多いが、鋼トラス桁は海上運輸され、現地での組立が簡易なため採用されたと考えられる。

一方、鋼トラスは8橋中7橋と90%以上が桁流失した損傷ランクAである。

また、桁流失をした損傷ランクAはPC桁3橋、RC桁2橋、鋼I桁1橋であり、比率的には20%~50%であり、鋼トラスの損傷程度は他橋梁種別に比べて特徴的である。

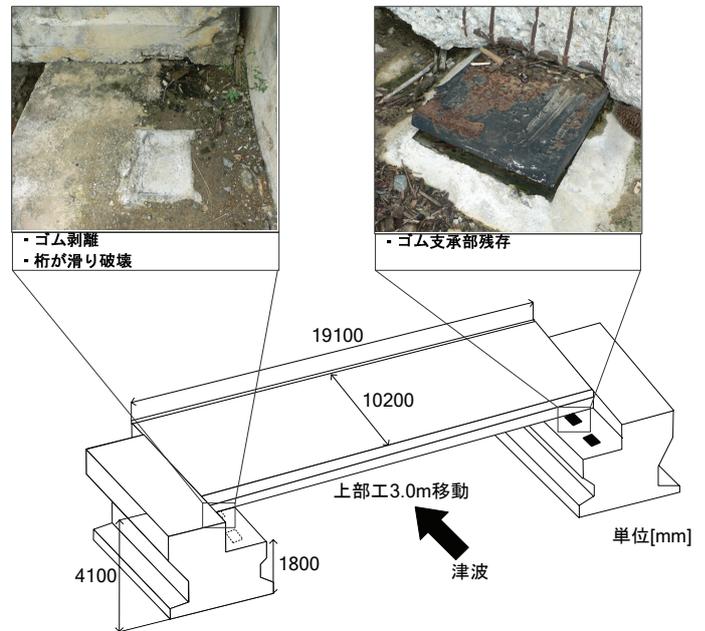
図-5 Lueng Ie 橋の損傷状況

実橋梁における桁移動現象に着目して分析し、摩擦係数を提案する。現地調査によると6橋の桁移動のみが発生している橋梁が確認された。このうち、**図-5**に示すようにもっとも大きな3mの桁移動が確認されたLueng Ie橋で

は、ゴム支承上面(25cm×25cm)とコンクリート桁面ですべりが発生している。また、コンクリート橋台面にはひび割れが発生していないことから、コンクリート桁は橋台面を比較的滑らかに滑ったと考えられる。そこで、以下の文献を参考にコンクリート桁面での滑り摩擦係数について考察する。

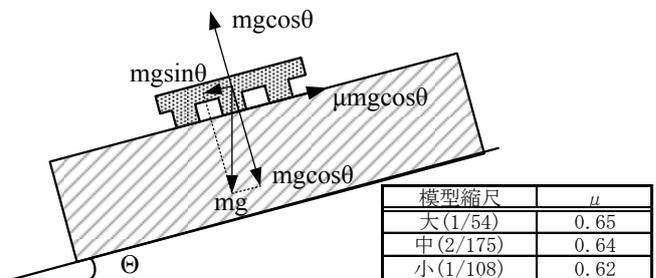
図-6 庄司らによる摩擦係数測定方法

庄司³⁾らは、図-6に示す方法によりコンクリート製の桁模型について桁移動が発生する角度より橋桁と橋台面の静止摩擦係数を求めている。また、摩擦条件を津波作用時と同様とするために、桁模型とコンクリート板の接触部分は湿潤状態に保って、大、中、小の模型タイプに対してそれぞれ10回ずつ計測を行った。静止摩擦係数の平均値を求めると、大、中、小模型のそれぞれの場合において0.65、0.64、0.62となっている。

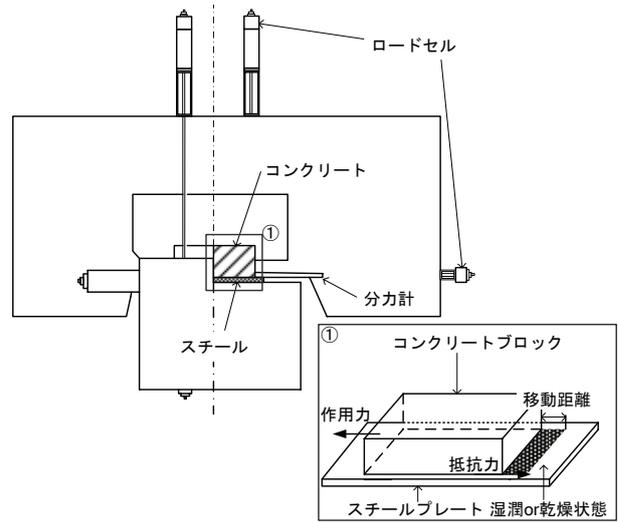
図-7 Rabbat らによる摩擦係数測定方法

図-7はRabbat⁴⁾らによって実施された、圧縮応力をパラメータとしたコンクリート面と鋼板面のすべり摩擦係数の計測図である。図-8に示す圧縮応力(0.14、0.41、0.69MPa)および界面状態(湿潤、乾燥)状態をパラメータとしているが、摩擦係数はいずれの場合も0.57~0.67程度となっている。以上の実験結果によると、コンクリート-コンクリート間、コンクリート-鋼板面のいずれにおいても、すべり摩擦係数の差異は小さく0.6程度と見なし、良いと考えられる。

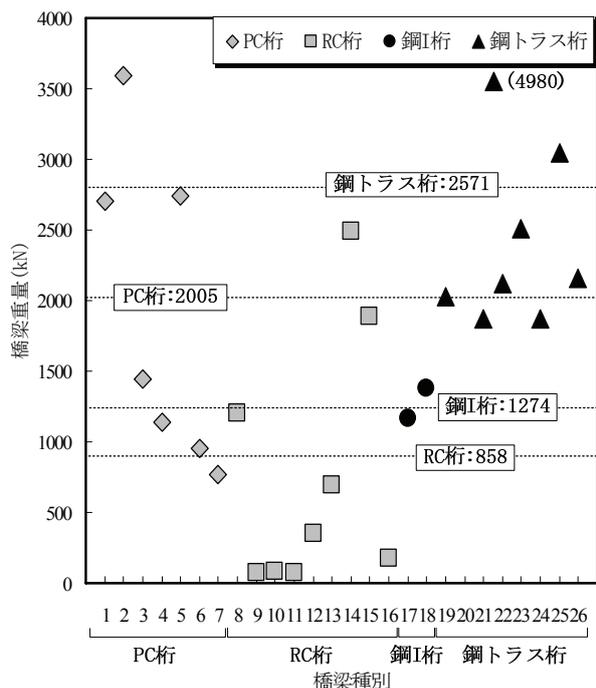
図-9 構造式別重量分布

図-9に構造形式別重量分布を示す。RC桁は平均桁長が12mと短く、重量も858kNと小さい。鋼I桁が平均桁長20m、重量1274kNであるのに対して、当該地点のPC桁は鋼桁と比較しても、桁長28m、重量2005kNと相対的に大きいことが分かる。

一方、鋼トラス桁は桁長が44m、重量2571kNとPC桁と比較しても大きな値となっている。

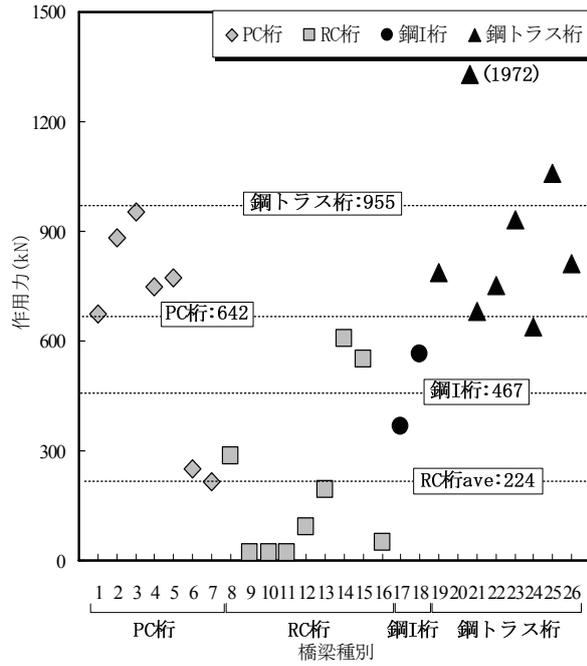
図-10 構造式別津波作用力分布

図-10に構造形式別津波作用力分布を示す。津波作用力は、被圧面積(桁高×桁長)に比例することから桁高、桁長に比例し、RC桁224kN、鋼I桁467kN、PC桁642kN、鋼トラス桁955kNと桁

長に比例した値となっている。特に、No. 20の鋼トラス桁では桁長が62mであることから、重量4980kN、津波作用力1972kNと極端に大きな値となっている。

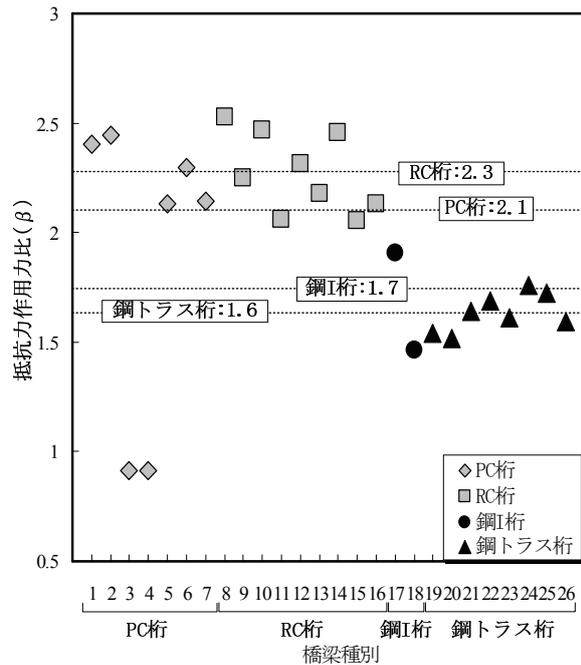
図-11 桁抵抗力津波作用力比分布

図-11に桁抵抗力津波作用力比 β の分布を示す。後述する2つのPC桁を除き、構造形式別の β の差異が小さいことが分かる。また、コンクリート系ではRC桁が2.3, PC桁が2.1(後述の2橋を除く)であるのに対し、鋼材系のI桁が1.7, 鋼トラス桁が1.6と3割程度の差異を生じている。

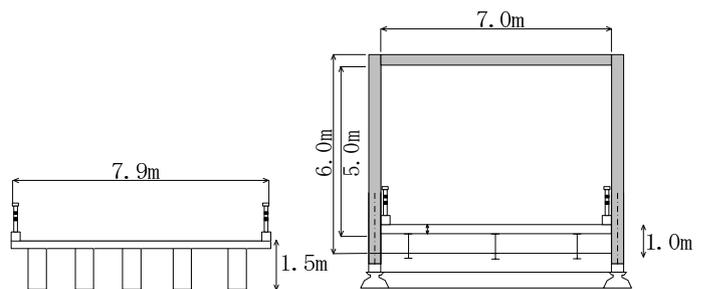
図-12 PC桁, 鋼トラス桁の代表断面

これについて代表的PC桁と鋼トラス桁を用いて説明する。図-12に示すように、PC桁は幅員7.9m、被圧面積34.3m²、高さ1.5m、津波作用力674kN、桁抵抗力1621kN、 β 値2.4となっている。これに対して鋼トラス桁は幅員7.0m、被圧面積48.5m²、高さ6.0m、津波作用力788kN、桁抵抗力1214kN、 β 値1.5となっている。以上のように鋼トラスでは津波作用力が1.16倍、桁抵抗力が0.75倍となり、 β 値としては35%の差異が発生する。

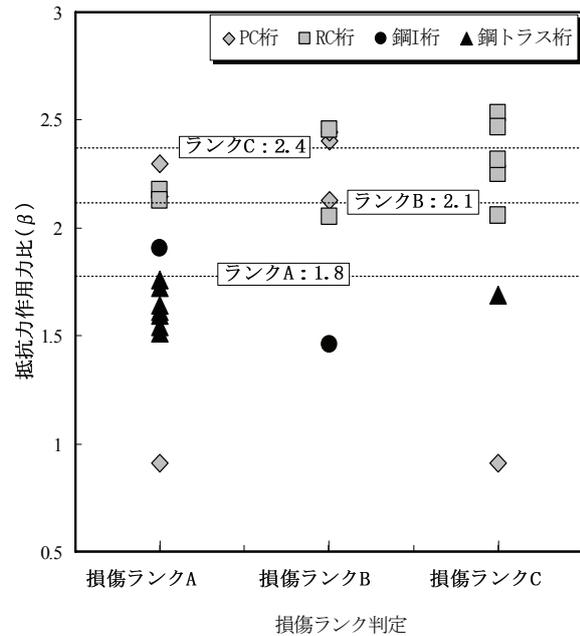
図-13 損傷ランク判定別の β 値分布

図-13に構造種別ごとの損傷ランクと β 値との関係を示す。 β 値と損傷度には相関性があり、損傷ランクのAで β の平均値が1.8, Bで2.1, Cで2.4とそれぞれ15%程度の差異がある。また、損傷ランクがAとCでは30%程度の差異が発生している。

桁抵抗力津波作用力比 β の15%の違いについて考察する。(3)式を用いて現地の津波高さによる流速の相違に着目すると、僅か10%の流速の差異で β 値が20%増減する。そのため、 β の値にはコンクリート橋や鋼橋など材種の相違による影響とともに、流速の影響が大きいと言える。ついで同一PC桁形式でありながら、 β が極端に小さくなったNo. 3, 4橋梁について考察する。図-14に断面形状と損傷形状について示す。図に示すように長さ20mの歩道

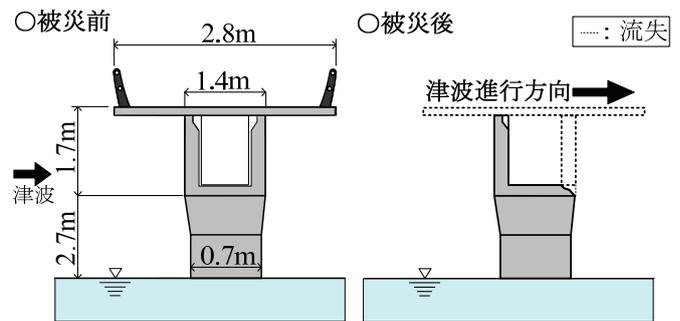
図-14 Cut 川橋断面図

橋で幅員が2.8mと通常(6.0m)の半分程度であるため、単位長さあたりの重量が1/2となっている。これに対して津波作用力の支配的要因である桁高は1.7mと通常のPC桁(1.6m)より大きくなっている。このため、 β が通常の桁に比べて0.9と1/3程度と小さくなり、桁が極めて移動しやすい形状であったと考えられる。

- 1) 調査対象26橋のうち、損傷ランクAは上部工13橋，下部工4橋，土工部7橋発生しており，上部工において最も大きい被害が生じている。
- 2) 構造緒元より算出した桁抵抗力津波作用力比 (β 値) と桁損傷ランクには相関があり，損傷ランクAとCでは β 値に30%程度の差異が認められた。
- 3) 分析結果によると，同一PC桁形式でも，幅員が小さい歩道橋(2.8m)では β 値が他の橋梁の1/3程度となり，桁移動が発生しやすい橋梁形状も存在することが明らかとなった。
