プレキャストPC床版の耐久性向上のための一考察 —中国自動車道 青津橋—

西日本高速道路株式会社	正会員	工修	○本荘	清司
株式会社ピーエス三菱	正会員		田中	寛規
株式会社ピーエス三菱	正会員	工修	桐川	潔

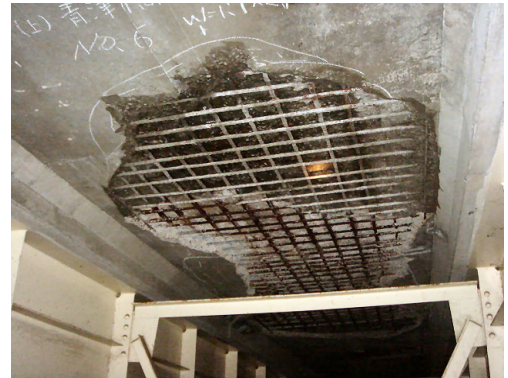
写真-1 床版下面の劣化状況

青津橋は、供用開始から31年が経過した鋼3径間連続非合成鉄桁橋であり、凍結防止剤などの影響により、既設RC床版に写真-1に示すような塩害劣化が発生し、これまでに、各種補修を実施してきた。しかし、近年、鉄筋腐食にともなう浮き・はく離が顕著となってきたため、プレキャストPC床版に取り替える全面補修工事を実施することとなった。本工事では、中国自動車道の主な劣化要因である凍結防止剤による塩害に対して、プレキャストPC床版の更なる高耐久化を図るため、プレキャスト製品では通常行われない散水養生を実施することとした。ここでは、散水養生の効果を確認するために、各種試験を実施し、散水養生がコンクリートの品質に与える効果について検討したことについて述べる。

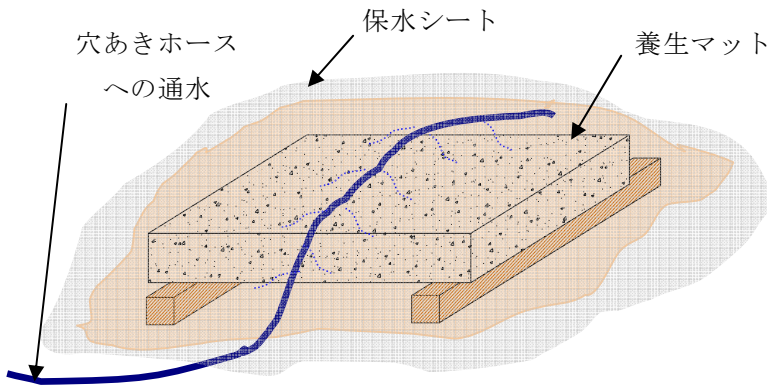
図-2 養生概要

実際の青津橋PC床版と同様の工程で供試体を製作した。蒸気養生後は供試体を、養生位置に移動させ各種養生を行った。散水養生状況を、図-2および写真-2に示す。

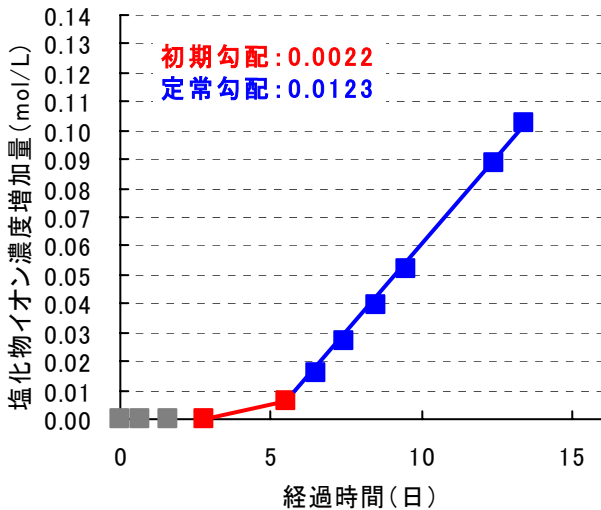
図-3 濃度の経時変化 (CASE1 上面)

青津橋の主な劣化要因は塩害であり、散水養生による耐久性の向上効果を定量的に判断するために電気泳動試験を実施したが、実効拡散係数からは遮塩性の向上効果は確認できなかった。しかし、図-3, 4に塩化物イオン濃度の増加量と経時変化の関係を示すが、上面ではCASE3 (散水3日) の方が、塩化物イオン濃度の増加開始時期が遅い結果となり、コンクリートの表層は緻密化しているのではないかと予想される (塩化物イオン濃度増加量が $0.01mol/l$ に達する日数: CASE1 5.94日, CASE3 6.49日)。また、緻密化している層を塩化物イオンがある程度通過し始めると、塩化物イオンの浸透は、コンクリート自体の塩化物イオン透過性に依存するとの知見¹⁾があり、本

実験においても同様の事象が発生したと考えられる。すなわち、散水養生により緻密化された表層部を塩化物イオンがある程度透過してしまうと、それ以降の実効拡散係数を算出するために必要な塩化物イオン濃度の増加率は、コンクリート自体の材料特性に依存し、同程度の実効拡散係数を示したものと考えられる。今後は、コンクリート表層部の遮塩性能を適切に評価できるよう、この表層の緻密さを考慮していく必要がある。
