保全における床版防水の課題

(株)高速道路総合技術研究所 正会員 松井 隆行
(株)高速道路総合技術研究所 非会員 後藤 昭彦

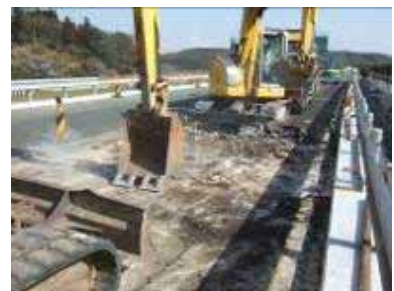
写真-1 バックホウによる
舗装除去作業

交通規制後、直ちに既設舗装の切削、除去作業が行われる。切削に際しては一般的に大型切削機が用いられ、15 mm 間隔で配置された鋼製ビットを回転させ切削していく。切削作業については、コンクリート床版面を損傷させないように慎重に行うこととなる。また、コンクリート表面に残存するアスファルト塊については、小型バックホウや人カブレーカーなどにより丁寧に除去することが一般的である（写真-1）。舗装の除去後は大型スーパー車等により、切削粉じん等を清掃・除去する。

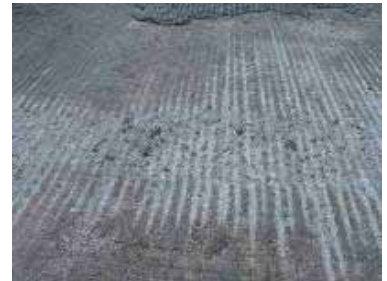
写真-3 床版切削による凹凸損傷

凹凸損傷は切削ビットの形状より幅 15mm で高さ約 5mm 程度の形状を成している。凹凸形状の表面は、切削の衝撃により微細なひび割れが生じていることがあり、表面強度の低下が危惧され、付着性能に影響を与える可能性がある。また、凹凸面を処理せずに防水層を施工すると塗膜系防水では膜厚が確保されがたいことや、シート系防水では施工中にエアを介在し易くなり、膨れ損傷の原因となる。

舗装切削作業は、既設コンクリート床版面を損傷させないよう慎重に施工することとしているが、既設床版の仕上がり面の形状によっては、不慮の事象としてコンクリート床版面を部分的に削ってしまうこともある。このような切削作業の影響によってコンクリート床版面に凹凸損傷が発生することもある(写真-3)。

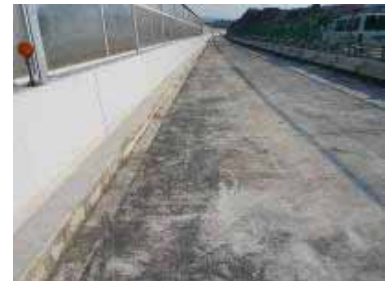
写真-4 残存するタックコートの状況

防水層を設置する既設コンクリート床版面は、既設舗装を丁寧に除去しても様々な変状等が内在している。それら変状の中でも、舗装除去後に残存するタックコート(写真-4)は床版面を被膜した状態で樹脂プライマーの含浸を阻害し、付着性能に影響を与えることとなる。また、樹脂系プライマーの種類によっては既存タックコートをカットバックさせ樹脂プライマー性状が変質し、付着性能などの低下も危惧される。

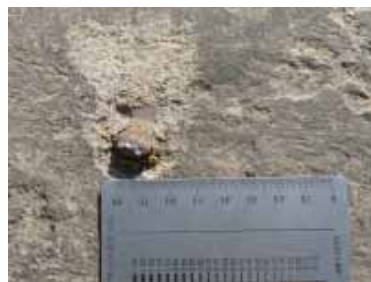
写真-5 段取鉄筋の露出

その他に、コンクリート表面の穴・くぼみ、建設当時の床版コンクリート打設時に用いられたと思われる段取鉄筋の露出、供用期間中に生じた床版面のひび割れや劣化コンクリートのはく離・砂利化なども内在し、これらの変状は床版防水層の品質性能(防水性、付着性、耐久性など)に影響を与えることから、樹脂モルタルや樹脂プライマーなどにより補修を行うなど、適切な措置が必要となる。(写真-5, 6)

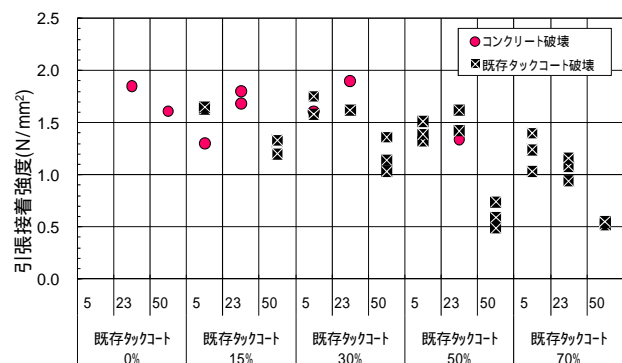
試験結果(図-1)より、床版面に残存した既存タックコートは床版防水層の付着性能を低下させ、

図-1 既存タックコートの影響

特に高温時(50℃)においては熱可塑性樹脂であるタックコートは強度が著しく低下し、防水層の付着性能に影響を与えることが判った。また、試験過程において、樹脂プライマーの種類によっては、タックコートを溶解しプライマー性状が変性する材料も存在することも判明し、それらの材料については耐久性の低下も危惧された。

要素試験としてタックコートの残存した供試体を作製し、引張接着試験を行い既存タックコートが防水層に与える影響を検証した。なお、引張接着試験においてはタックコートの残存率と試験温度(5, 23, 50)を変化させ実施した。

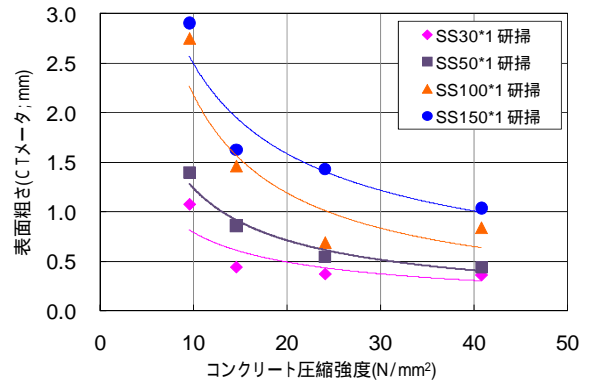
図-2 表面粗さと圧縮強度の関係

スチールショットにより既存タックコートを除去することが付着性能を確保するためには必要であるが、スチールショットによるコンクリート表面性状への影響について検証した。スチールショットの照射密度とコンクリートの圧縮強度の関係(図-2)より、圧縮強度が低いほどコンクリート表面の粗さは大きくなる。また、スチールショットの照射密度についても上昇させるとコンクリート表面の粗さは大きくなる傾向であった。

このことから、現地においてスチールショットを行う場合には、圧縮強度を 24N/mm²程度と仮定するとスチールショットの照射密度は概ね 100kg/m²以下であれば、表面粗さが 1.0 mmを下回ることから適当と考え、現地コンクリート強度のばらつきなどを考慮し、50kg/m²で照射し、既存タックコートが残存した場合には部分的に 2 回研掃を行うことで対応可能と考えられた。

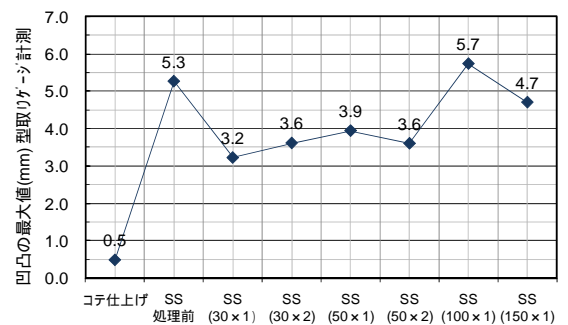
図-4 表面粗さ(型取りゲージ)とスチールショット

模擬床版を用いて検証した結果(図-3)では、大型切削機で切削した床版面では表面粗さ(CTメータ)が 1.7 mmであり、バックホウで丁寧に舗装除去した場合の 0.6 と比較し約 3 倍の粗さとなっている。また、スチールショットを行うことで切削凹凸が改善されることを期待していたが、凹凸の平均値を計測する CTメータのデータからは改善効果は見受けられなかった。しかしながら、型取りゲージによる最大凹凸の計測結果では SS 処理前と処理後(SS50)とでは約 40%程度の改善効果が見受けられた(図-4)。これは、切削凹凸には方向性があることから、全方向に対して平均値を算出する CTメータ計測やサンドパッチング法では切削凹凸形状を適切に評価することが困難であり、切削凹凸に直角に計測する型取りゲージ計測が切削凹凸形状を適切に捉えていることによると考えられる。

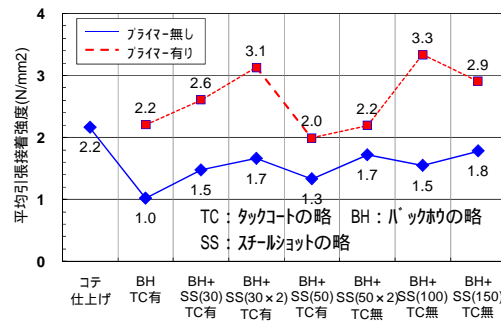
図-6 付着性能へ与える影響 (BH面)

引張接着試験は、樹脂プライマーの影響を評価するために、切削面に樹脂プライマーを塗布した床版面と、塗布していない床版面で実施した。また、表面の処理程度を検証するためにスチールショットの照射密度を変化させ実施した。図-5より大型切削機により切削した面ではプライマー無しで、 0.86N/mm^2 であり基準値 (1.2N/mm^2)を大きく下回る結果となった。また、切削面をスチールショットにより研掃処理を行うことで、付着性能は改善され、照射密度を上げるほど付着性能は上昇傾向にあった。しかしながら、現地床版で同様な検証を行った際には、照射密度を上げるほど付着性能は低下する傾向が見受けられたものも存在した。これはコンクリートの劣化程度(強度)と関係性があると考えられ、引き続き検証が必要である。また、切削面(図-5)およびバックホウ除去面(図-6)ともに、樹脂系プライマーの塗布により付着性能が大きく向上することが確認された。これは、樹脂プライマーがマイクロクラック等に含浸し付着性能を向上させたと考えられた。よって、切削により損傷した部分についても高性能床版防水に用いる樹脂プライマーを塗布することで所定の付着性能を確保することが可能であるといえる。

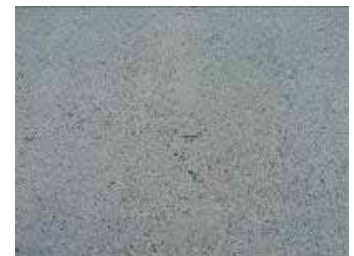
写真-8 スチールショット前 (TC有) 写真-9 スチールショット後 (50 kg 2回)

今回の試験施工、要素試験および現地での試験施工結果等を踏まえ、NEXCOでは、保全の現場において高性能床版防水を施工する際には次の点に留意し施工することとした。既存タックコートは床版防水の付着性能を著しく低下させることからスチールショットブラストにて適切に除去する。照射密度はコンクリート圧縮強度と照射密度の関係より、圧縮強度 24N/mm^2 の床版面で 100kg/m^2 以下とし、既設床版の劣化状態を考慮し 50kg/m^2 を標準とする(写真-8, 9)。誤って床版面を切削した場合などは、スチールショットブラストにより表面の大きな凹凸を除去し、残存する小さな凹凸部分については防水材料により不陸成形を行い対応する。床版下地面については、切削凹凸が無いこと、又は適切に措置されていることを下地処理の検査項目とした。
