## 既存T桁橋のPC拡幅施工

オリエンタル白石(株) 正会員  
 オリエンタル白石(株) 正会員  
 オリエンタル白石(株) 正会員  
 とだか建設(株)

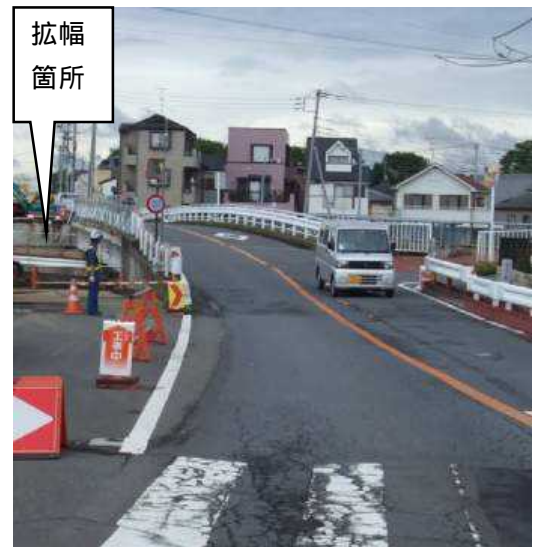
写真-1. 施工前の既設橋梁

本橋は、朝夕の通勤渋滞と隣接する小学校の通学時の安全確保が課題となり、当初歩道が設置されていなかった幅員6.2mの橋梁(写真-1, 図-1参照)の片側を3主桁増設して拡幅し、幅員構成を見直して左右にそれぞれ2.17mと2.25mの歩道を確保(図-2参照)する工事である。既設橋は、ポストテンション方式の単純T桁橋であり、拡幅する主桁も同様のT桁構造であり、既設床版の横締め定着部を削孔して現場での緊張作業および緊張管理が不要な工場製品NAPPアンカ-を定着し、新設する拡幅床版の横締めPC鋼棒とカップリングおよび緊張を行い、床版にプレストレスを導入した。

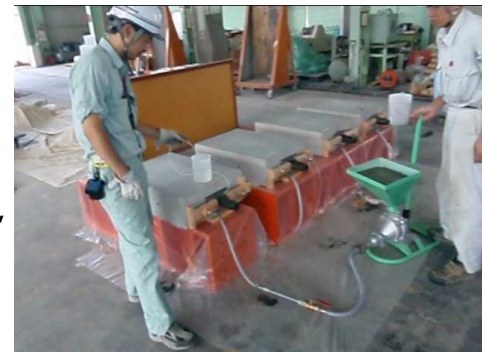
写真 - 2. モルタル注入試験状況

従来のNAPPユニット(40A)は削孔径90mmに対して鋼棒外径が40mmであり, モルタルの充填性が良好であることが確認されていたが, 細径タイプの場合は削孔径が53mmであり, 鋼棒外径に対して13mmの余裕がない。更に, 緊張側には特殊なねじ切り長方形アンカ - プレ - トを本橋用に製作使用するため, モルタル注入孔の形状が充填を阻害しないか確認する必要があった。そこで, 材料は市販の無収縮モルタルの中で細骨材寸法が小さいタイプを用い, 水平に充填する際に削孔端部および上縁側に空隙が生じないように, ホ - スを予め設置し引き抜きながらモルタル充填する方法で試験施工(写真 - 2参照)を行った。その結果, 確実なモルタル充填が可能であったが, 充填圧力が大きめであったため, モルタル孔位置と形状を修正して実施工を行うこととした。

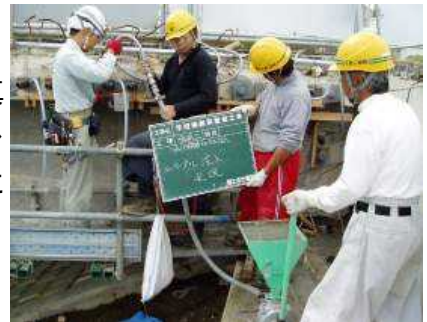
写真 - 5. モルタル注入状況

モルタルの注入は、試験施工と同様に手押しポンプで実施（写真 - 5参照）した。既設床版面の不陸による漏れ止めを考慮し、プレ - ト周囲をシ - ル処理し、注入圧の上昇とモルタルの流動性低下に配慮することで確実な充填を行うことができた。

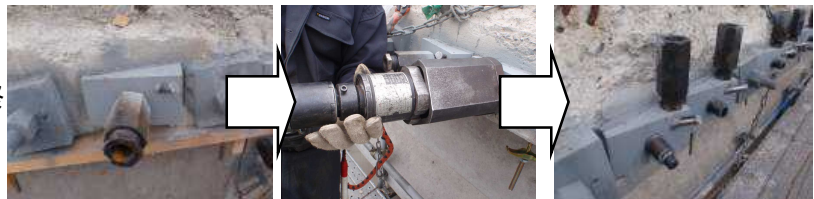
写真 - 6. NAPP ユニットのプレストレス導入状況

緊張については、既に工場でNAPPユニットに張力が導入されているため、モルタル強度確認後、専用機器でその張力を解放する（写真 - 6参照）ことで床版へのプレストレス導入がなされた。

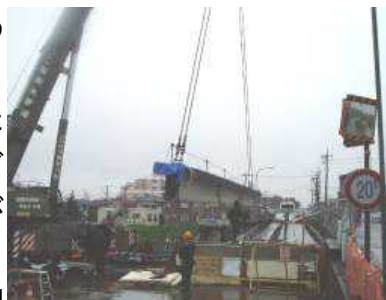
写真 - 7. 主桁架設状況

既設部にNAPPユニットの定着が終了後、主桁架設（写真 - 7参照）、横締め鋼棒のカップリング（写真 - 8参照）を含めた横組工の実施により橋体工が完成した。既設部床版の削孔位置を測量し、桁製作時のシ - ス位置、上げ越し計算に反映したため、当初懸念していたカップリング不能箇所もなく、横締め配置および緊張を行うことができた。

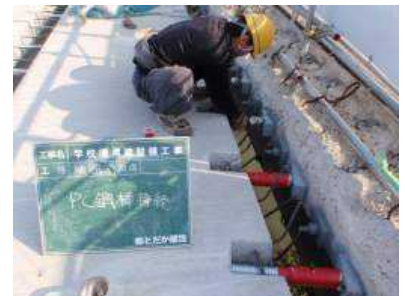
写真 - 8. 横締め接続状況
