積雪寒冷地における張出し架設の施工 — 見市川橋上部工事 —

日本高圧コンクリート(株)	正会員 ○戸田 貴広
日本高圧コンクリート(株)	水口 大輔
国土交通省 北海道開発局 釧路開発建設部	秋本 光雄

本工事は、北海道二世郡八雲町の一般国道277号雲石道路事業の一環として計画された新ルートであり、急峻な山間部に架設した橋長268mのPC3径間連続ラーメン箱桁橋である。施工場所は図-1に示すように「檜山道立自然公園」内に位置し、峠に架設することから気象環境は厳しく、冬期間は-10℃を下回る積雪寒冷地である。また、河川の影響を考慮した支間割としているため、最大支間長125m、最大橋脚高さ53mを有する構造である。

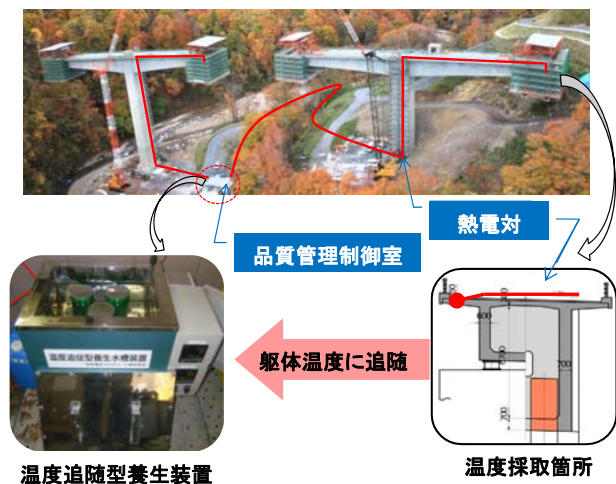
写真-1 養生装置全体図

温度追従養生は、秋から初冬（10～12月）にかけての張出し施工部において13回行った。設備は写真-1に示すように、コンクリート円柱供試体φ100×200mmが6本収納できる温度追従型養生水槽装置を1台準備し、熱電対を現場内に配線することにより品質管理室にて一元管理した。追従養生用の実構造物温度測定箇所は、過大な評価とならないように比較的溫度上昇が小さい張出し床版部とした。また、比較として上屋内で養生をした「現場養生供試体」を作成した。図-5に材齢2日のP1-17ブロック円柱供試体の表面温度履歴を示す。打設完了後の温度追従養生の供試体表面温度は、約10時間で最高気温40℃となり、その後緩やかに下降している。現場養生の供試体表面温度はほぼ一定であり、上屋内温度とほぼ同様である。これは硬化に伴い水和熱反応は供試体内部で進んでいるが、供試体部材が小さいため外部温度で水和熱が奪われたと推測する。図-6は、全供試体の平均養生温度と圧縮強度の関係をプロットしたものである。現場養生（10℃、39.5N/mm²）と温度追従養生（35℃、47.0N/mm²）の平均で考察すると、温度差25℃・圧縮強度差7.5N/mm²であり、追従養生強度は現場養生強度に比べ約20%強度増進する結果であった。
