第二阪和国道 南山中1号橋の施工

川田建設(株) 大阪支店 事業推進部	正会員 工修 札立 重好
川田建設(株) 大阪支店 事業推進部	正会員 寶金 孝弘
川田建設(株) 本社 技術部	正会員 住谷 安子
川田建設(株) 大阪支店 事業推進部	正会員 大久保 孝

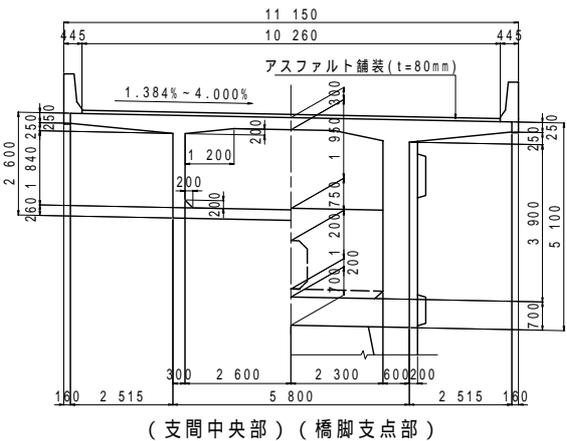
図-1 標準断面図

標準断面図および全体一般図を図-1, 2に示す。

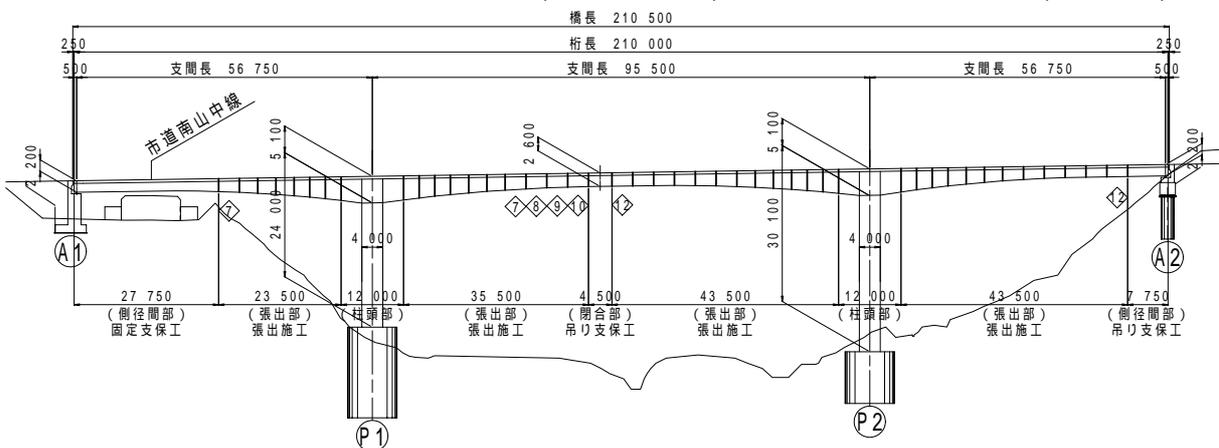
図-2 全体一般図

構造形式：PC3径間連続ラーメン箱桁橋

橋長：210.500m

支間長：56.750 + 95.500 + 56.750m

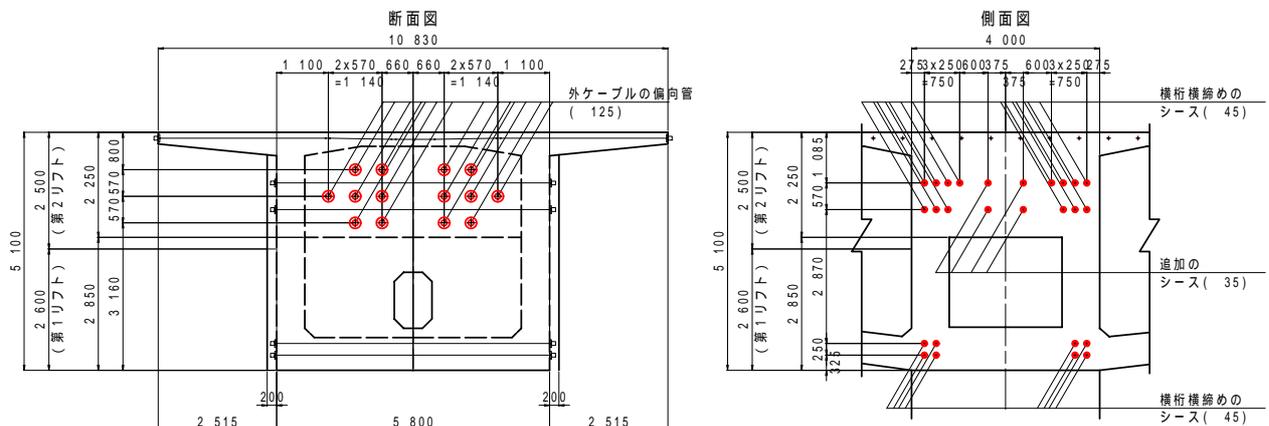
図-4 コンクリート打設のリフト割とケーリング用のパイプ

本橋の柱頭部(桁高5.1m)は、高さ2.25m、厚さ4m、幅5.8mでマスコンクリートに該当し、一般にセメントの水和発熱に起因する温度ひび割れの発生が懸念される箇所である。施工計画において、コンクリートの水和熱を低減し、温度ひび割れの発生を抑制するため、エアーケーリングを実施することとした。ケーリングの風速は、7.5m/sとし、熱伝達率は土木学会コンクリート標準示方書の風速と熱伝達率の関係より、 $=30.3W/m^2$ とした。図-4に示すように、コンクリートは2リフトに分けて打設し、ケーリング用のパイプは、橋軸方向では外ケーブルの偏向管(125本)、直角方向では横桁横締め(22本)および追加のシース管(4

本)を使用した。なお、追加のシース管は、温度応力解析のクーリング無しにおいて、内部温度が高い箇所(図-5)に配置した。

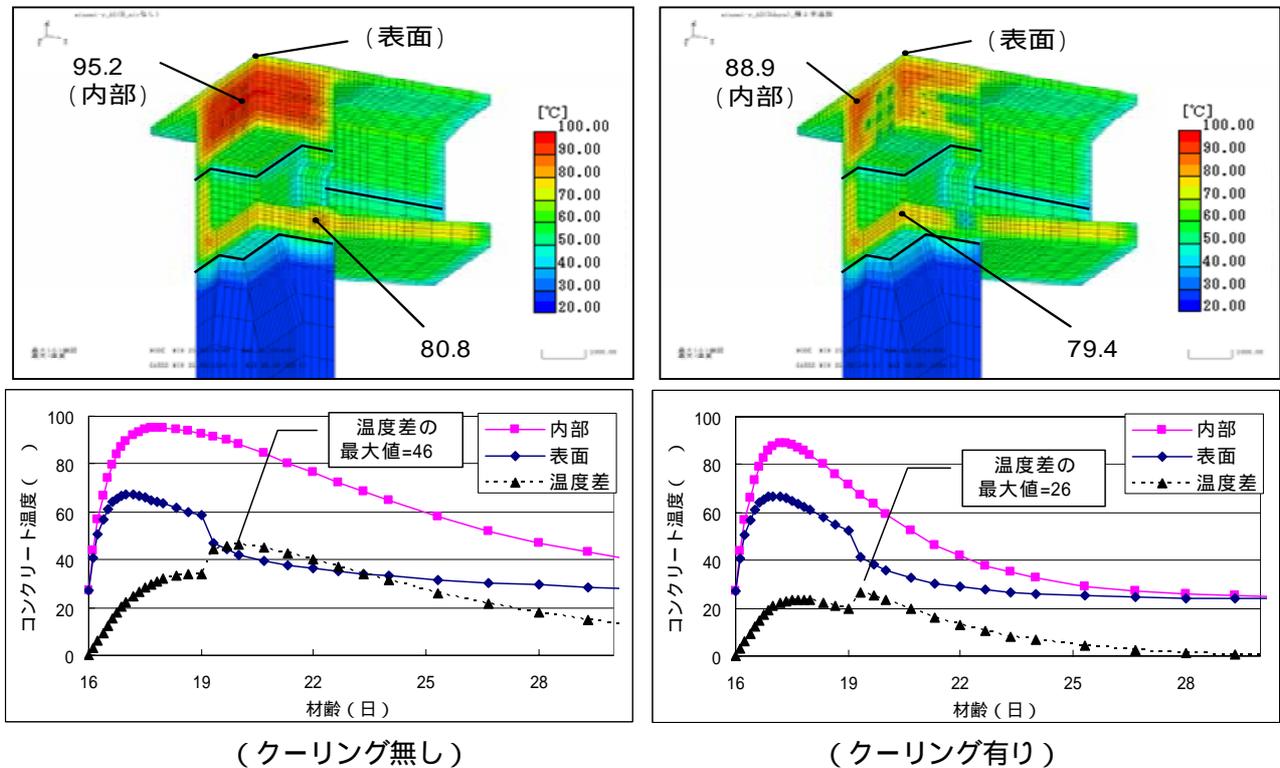
図-5 クーリング有無を比較した最高温度分布図および横桁内部と上床版上面の温度履歴図

クーリングの有無を比較した温度応力解析結果として、図-5に最高温度分布図および横桁内部と上床版上面の温度履歴図、図-6にひび割れ指数1.0以下の領域比較を示す。最高温度は、クーリング無しの場合は95.2℃、クーリング有りの場合は88.9℃で約6℃低下し、最高温度の発生箇所が横桁内部から横桁表面側となった。また、クーリングを実施することで、ひび割れ指数1.0以下の面積が約77%低減しており、さらに、部分的な低減量については、最大は上床版上面で約90%、最小は柱頭部内部橋軸方向で約60%である。また、クーリングにより内部と表面の温度差が小さくなったことが図-5の温度履歴より確認できる。最高温度付近の温度差は25~30℃程度であり、その後、クーリング無しでは最大約46℃まで大きくなるが、クーリング有りでは最大約26℃と温度差が変化していない。

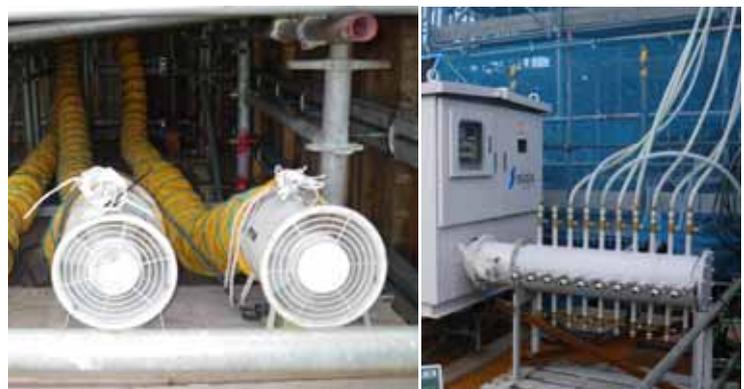
写真-1 エアークーリング状況

施工時に実施したエアークーリング状況を写真-1に示す。偏向管には送風機を各々について配置し、シース管にはターボブロアに取り付けた分岐管からのホースを配置し、送風作業を実施した。風速の確認には送風計を用いた。

(偏向管部)

(シース管部)

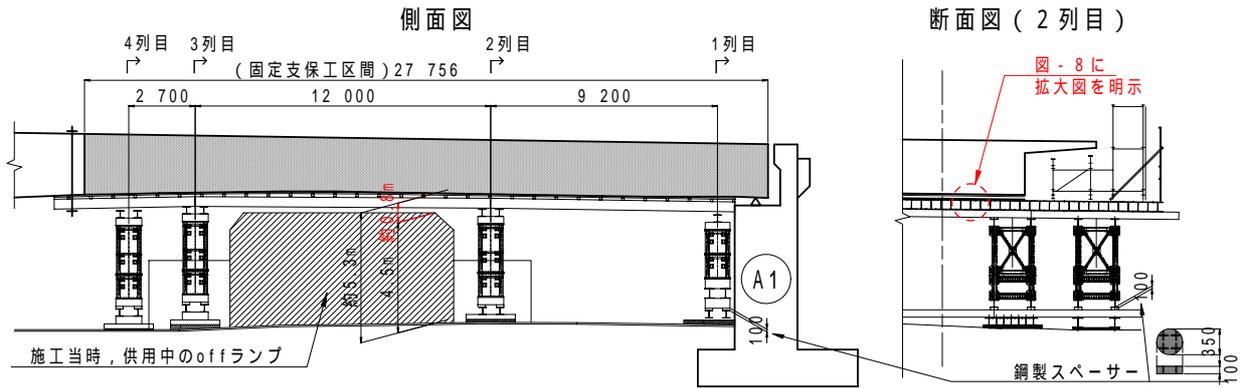
図 - 7 固定支保工図

A1側の側径間支保工施工部は、施工時に供用中であつた第二阪和国道の終点部に位置し(写真 - 2)、offランプとの交差部における桁下空間は約5.3mであつた。offランプは、交通量が多く、通行止めができない条件であり、第三者災害を防止することを念頭に置き、支保工の組立・解体を計画した(図 - 7)。offランプの建築限界は4.5mであり、支保工空間の制約は約0.8mとなつた。この条件に対し、支保工として最低限必要な高さは、支保工解体時に主梁を横取りする空間を確保するための鋼製スペーサー厚100mm、型枠材高の219mm(図 - 8)であり、残された空間は約480mm()である。以上の結果、主梁にはH400×400を使用した。なお、主梁の検討では、支点間隔が約12mであり、主梁間隔が540mm(主梁の隙間は140mm)となつたことと、offランプへの落下物を防止するため、隙間なく主梁を敷設した。この結果、落下物を防止することができた。

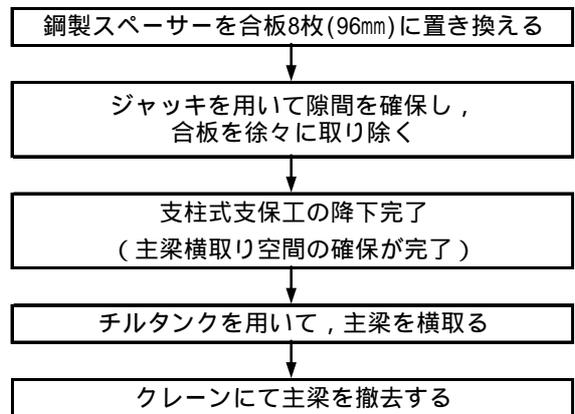
図 - 9 主梁の撤去フロー

A1側径間閉合後の支保工解体における主梁の撤去フローを図 - 9 に示す。まず、支柱式支保工の下に敷設してある鋼製スペーサー(100mm)を合板8枚(96mm)に置き換えた。次に、合板を1枚ずつ取り除きながら支柱式支保工を下げ、主梁の横取り空間を確保した。その後、チルトタンクを用いて主梁を横取りし、クレーンにて撤去した。
