## 海洋暴露25年経過したコンクリートの調査報告

(社)プレストレスト・コンクリート建設業協会 正会員 ○正木 守  
 (社)プレストレスト・コンクリート建設業協会 岩本 靖  
 独立行政法人 土木研究所 守屋 進

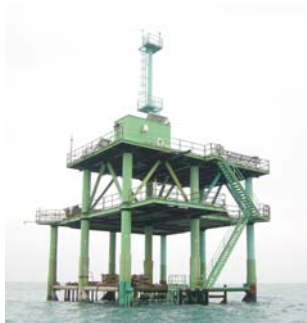
写真-1 海洋技術総合研究施設

供試体は静岡県駿河湾沖合 250m に位置する海洋技術総合研究施設(写真-1)で暴露した。供試体の暴露状況を写真-2 に示す。供試体は, 海面から約 2.1m の高さに位置する第3デッキにて暴露を行い, 常時海水飛沫にさらされる厳しい腐食環境である。

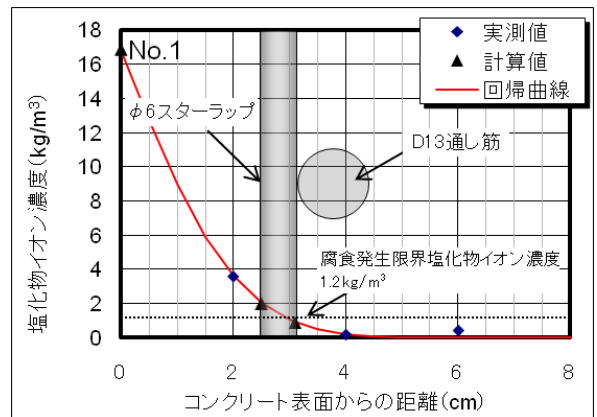
図-2 塩化物イオン濃度分布 (No. 1)

各供試体の塩化物イオン濃度分布および見掛けの拡散係数と表面塩化物イオン濃度から求められた回帰曲線を図-2、図-3 に示す。見掛けの拡散係数  $D$  および表面塩化物イオン濃度  $C_0$  は、コンクリート表面からの深さ毎に測定された塩化物イオン濃度に、式(1)に示す Fick の拡散方程式を回帰分析することにより求めた。

表面の塩化物イオン濃度は No.1 で 16.86kg/m<sup>3</sup>、No.2 で 9.58kg/m<sup>3</sup> を示しており非常に厳しい環境状態であると言える。供試体を暴露した第 3 デッキは海面から約 2.1m の高さに位置し、常時海水飛沫を受ける状態であったことから、塩化物イオンが供給されやすい環境であったものと考えられる。塩化物イオン濃度はどちらの供試体もコンクリート表面から深くなるに従って減少し、0kg/m<sup>3</sup> に近づいていく傾向を示した。スラーラップ位置 (かぶり 25mm 位置) の塩化物イオン濃度は No.1 で 2.02kg/m<sup>3</sup>、No.2 で 2.86kg/m<sup>3</sup> であり、どちらも腐食発生限界塩化物イオン濃度<sup>1)</sup>である 1.2kg/m<sup>3</sup> を超えていることが確認された。通し筋位置の塩化物イオン濃度は No.2 で腐食発生限界塩化物イオン濃度を上回ったが、No.1 は 0.91kg/m<sup>3</sup> で腐食発生限界塩化物イオン濃度を下回った。表面の塩化物イオン濃度は、早強セメントを用いた水セメント比 40% の No.2 よりも高炉セメントを用いた水セメント比 50% の No.1 のほうが高いものの、鉄筋位置での塩化物イオン濃度は No.1 のほうが低くなっている。水セメント比が大きいにもかかわらず No.1 のほうが鉄筋位置における塩化物イオン濃度が低くなったことから、高炉セメントの使用により遮塩性が向上したものと考えられる。
