PCゲルバー橋の連続化に関する設計検討(首都高速 1号羽田線勝島地区PC橋)

首都高速道路(株) 工修 ○小島 直之
 (株)ピーエス三菱 正会員 花房 禎三郎
 川田建設(株) 正会員 北野 勇一

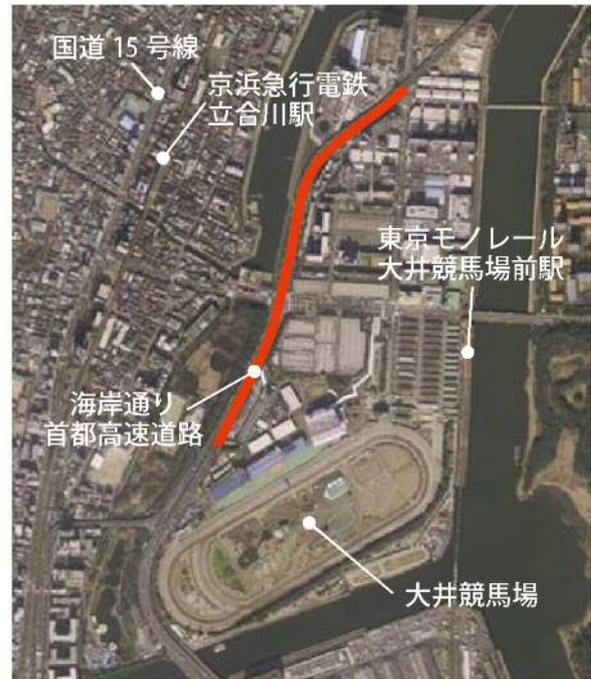
写真-1 勝島付近

首都高速1号羽田線の勝島地区は、大井競馬場に隣接した海岸通り街路直上に建設されたPCゲルバー橋である(写真-1)。当該区間は首都高速道路の中でも最初に建設を着手した区間であり、1963年(昭和38年)12月の供用開始からまもなく供用49年を迎える。

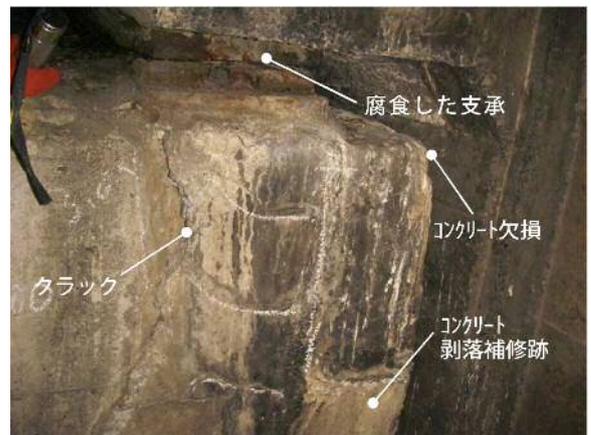
写真-2 ゲルバー部損傷状況(側面拡大図)

2007年(平成19年)までに実施された定期点検によって、勝島地区のPC桁ゲルバー部に局部的に過大なひび割れが確認され、支承の腐食やコンクリートの劣化、剥離等も著しい状態であった(写真-2)。これらの損傷原因としては、橋面上から伸縮装置を伝わったゲルバー部遊間への漏水、支承機能の低下(可動支承から固定支承に変化)、PC定着部後打ちコンクリートの劣化などが挙げられる。これらの原因は建設時の不具合ではなく経年的な劣化であるが、劣化の進行を極力抑制するため、応急的に炭素繊維シート補強を実施した。その結果、ゲルバー部に生じた過大なひび割れは、その後の計測によりひび割れ幅の日変動が次第に小さくなることを確認された。

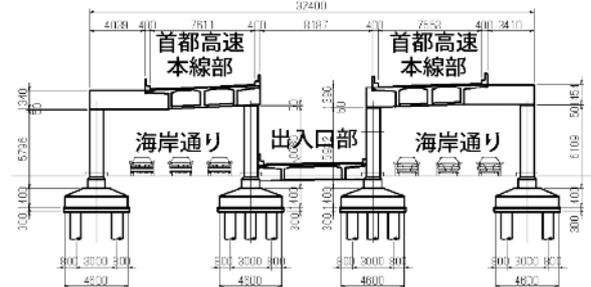
図-1 PC箱桁断面図

本橋は、2・3径間連続PCゲルバー箱桁橋(14連で合計38径間)で、かけ違い部はゲルバー構造として荷重を受け渡している。ゲルバー部は可動支承、中間支点部は地震荷重などを各橋脚に分散する特殊支承(ただし、実際には経年なPC桁の伸縮により支承が競った状態、すなわちほぼ固定支承に変化している)が採用されている。主桁断面構造は、2室箱桁断面を基本とし、出入口部(ランプ部)の有無により2~3連が並列した構造となっている(図-1)。また、1997年に発生した兵庫県南部地震後に橋脚耐震補強工事(鋼板巻立工法による)が実施されている。

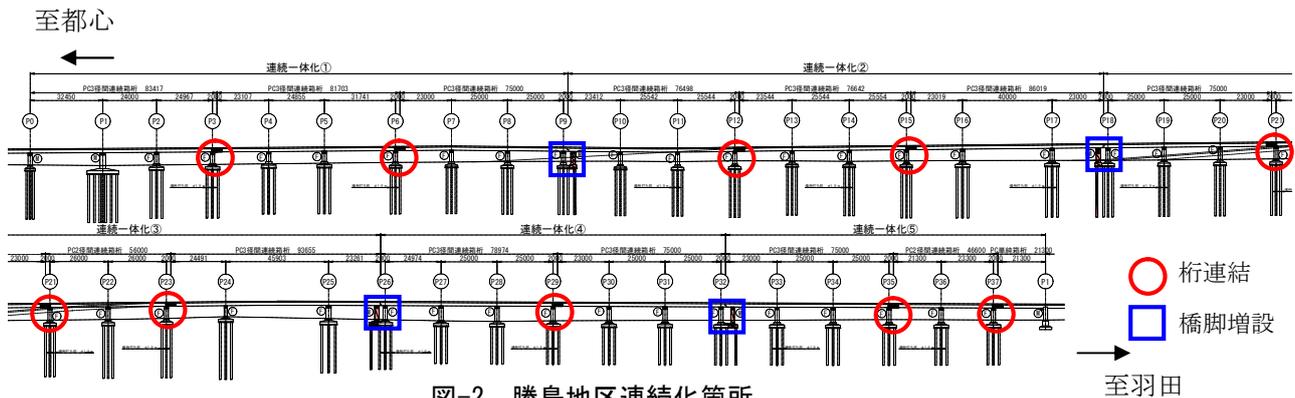
図-2 勝島地区連続化箇所

これらの損傷の抜本的な対策として、ゲルバー部に荷重をかけない構造とする方針で、ゲルバー部付近の構造を見直すこととし、構造検討を行った(表-1)。その結果、街路の建築限界、ゲルバー部のPC鋼線の存在を考慮し、既設ゲルバー部を外ケーブル工法により連続一体化させ、長期耐久性の確保を図ることとした。ただし、38径間すべてを連続化することは不可能なため、連続化可能な範囲を定め、連続化を行わない掛け違い箇所を定めた(図-2)。掛け違い箇所の決定にあたっては、関係機関協議結果に加え、上部工の断面が、下り線、上り線、ランプ部の組合せによって、上部工の主桁配置が分離から一体に変化することを特に考慮した。掛け違い箇所については、橋脚および横梁を増設し、主桁を直接支持することとした(図-3)。また、耐震性向上のため、全橋脚の支承交換も行うこととした。

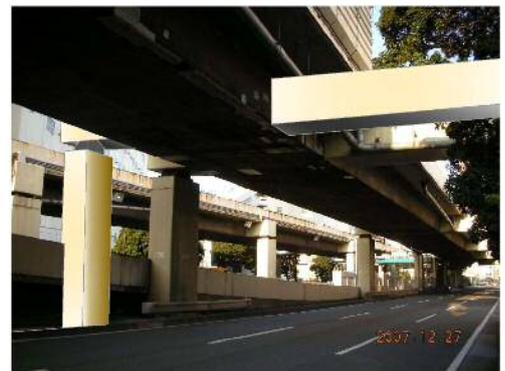
図-3 橋脚増設イメージ

未連続化箇所は、橋脚、横梁を新設して、ゲルバー部に作用する荷重を支える。施工後のイメージを図-3に示す。

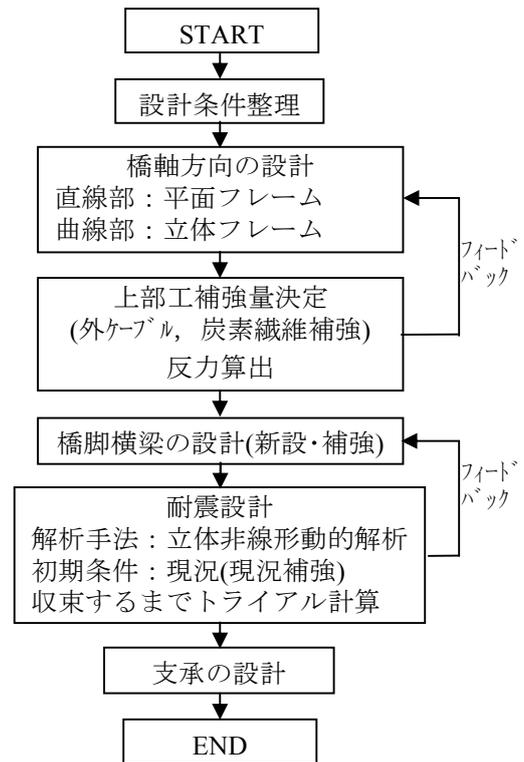
図-4 設計の流れ

前述のように、桁の連続化を行い、ゲルバー部を残す箇所については橋脚、横梁を増設して主桁を直接支持することとした。この改良をすることにより構造系が変化することから、必要な上部工補強、下部工補強を行うこととした。設計の流れを図-4に示す。

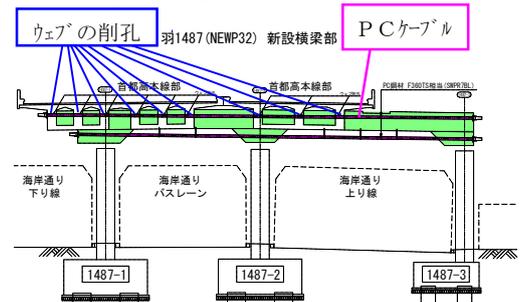
図-5 横梁新設構造

橋脚は既設構造と同じく柱式橋脚とした。基礎杭はΦ1000の場所打ち杭とし、高架下での施工のため、作業高さが低い場合でも施工可能なTBH工法を用いることとした。新設フーチングは既設フーチングと離し、最新基準により設計することを基本としたが、現場状況により既設フーチングと一体化する必要があるものについては、既設構造と同じ耐震性能を有する構造とした。街路をまたぐために設置する新設横梁については、図-5に示すように外ケーブルを併用したPC構造とした。

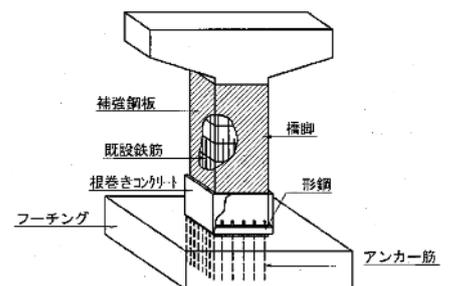
図-6 下部構造補強概要図

上部工と同様に、構造系が変わるために、所定の耐力が確保できない橋脚は、鋼板巻き立てによる補強を行う。なお、前述のとおり、すでに耐震補強のための補強鋼板が設置されているため、補強対象箇所の既設鋼板は剥がしたうえで再巻き立てを行うこととした(図-6)。

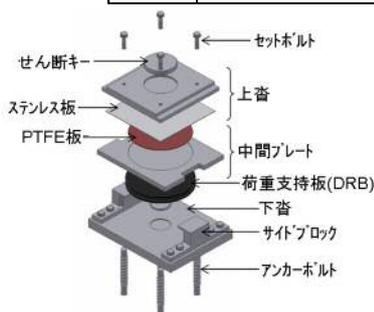
図-7 DRB支承の構造

DRB支承は、ウレタンゴムを用いた高面圧支持板(DRB)により鉛直力および回転を、サイドブロックにより水平力を負担させる構造を採用することで、コンパクト化を図った支承である。構造を図-7に示す。DRB支承は平成24年4月現在、国や自治体の工事等で139組の実績がある。この支承は道路橋支承便覧(日本道路協会, H16. 4)で想定している積層ゴム支承とは材質、構造が異なる。どちらかと言えば、BPB沓の密閉ゴムをDRBに置き換えた構造と考えれば理解が早いと思われる。また、このタイプの支承はアメリカでよく使用されており、ASSHOTOでは「DISC BEARING」という分類に属する。

街路の建築限界までの余裕が少ないこと、支承交換時のための既設橋脚撤去範囲を少なくしたいことから、約半数の支承については支承高さが低く抑えられるDRB支承を試験採用した。

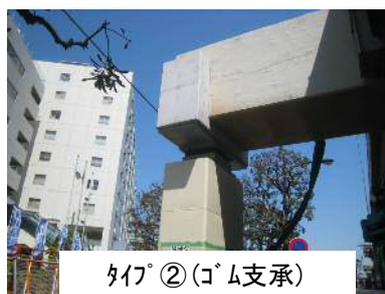
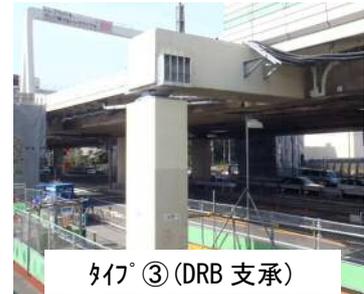
写真-3 施工完了状況

写真-3に、現在支承交換が完了している橋脚の状況を示す。
