PCLNG地上式貯槽の施工－米国最大級受入基地 “GULF LNG” －

(株) IHIインフラ建設 正会員 ○友成 弘樹
 (株) IHIインフラ建設 正会員 工修 池上 浩太郎
 (株) IHI 工修 栗山 和秀

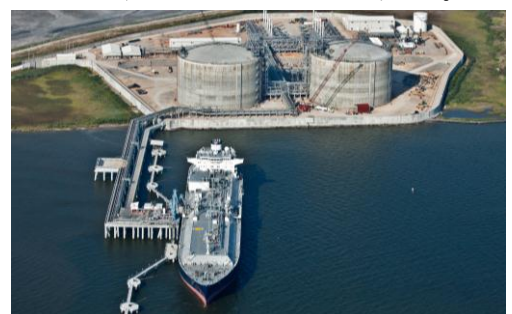
写真-18 LNG船受入状況

本LNG受入基地”GULF LNG”は機械工事、試運転も無事終了し2011年6月にLNGコンテナ船を受け入れた（写真-18）。現在米国ではシェールガスの採掘技術の確立によってLNGの輸入ではなく輸出に方向転換している。PCLNG地上式貯槽の需要は今後も大いに見込まれると予想されるので、本稿が参考になれば幸いである。
