既設橋におけるPCグラウトの充填特性

Abstract : Although grasping the filling condition of PC grout in sheaths is important in properly maintaining PC structures, no effective non-destructive inspection method is currently available to carry out the checks efficiently. To resolve this problem, the authors built a test piece reproducing the PC steel arrangement of an actual structure and tested the filling characteristics of PC grout made following the old standards which allow bleeding. The test confirmed that the flow of PC grout thinning out at downgrades and bleeding cause vacuums in sections of the sheath. The inspection points for PC bridges were compiled based on the results of this test.

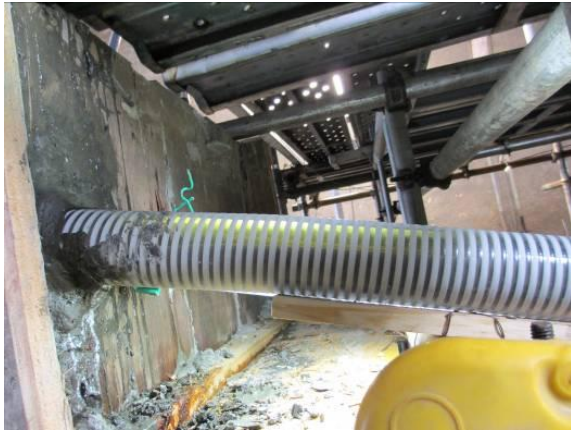
写真-3 定着部のブリーディング水の集中

曲げ下げ部の水平区間から曲げ上げ部に移行する曲線区間、および排出口側の定着部付近の上端では、注入直後は良好な充填が確認できたものの、ブリーディング水の発生とその集中により、写真-3 に示すように空隙範囲が時間の経過とともに増加していく

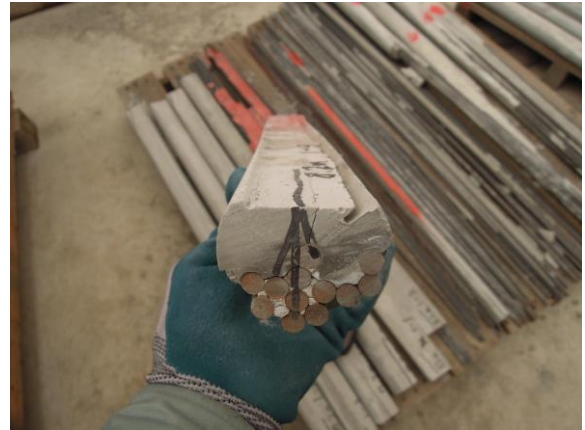
写真-4 PC グラウト充填度の解体調査

PC グラウトが硬化したのちに写真-4 に示すように供試体を切断、解体し、PC グラウトの充填状況を詳細に測定した結果を図-4 に、供試体番号 1-1 における下り勾配区間の充填状況を拡大したものを図-5 に示す。PC グラウトの充填状況は、先流れが生じた下り勾配部分で大きな空隙が発生しており、下り勾配区間の中でもその上部の空隙が著しいことが分かる。これは、注入時の PC グラウトの先流れ現象とブリーディングによるものである。曲げ上げ部の水平区間、曲げ下げ部の水平区間から曲げ上げ部に移行する曲線区間、および排出側の定着部付近にも、比較的大きな空隙が存在することが分かる。これは、主にブリーディングによるものである。一方、膨張材の使用の有無によって各供試体の充填状況に大きな差は生じていない。膨張剤材はブリーディング水を排出し、シース内のグラウト充填度を高めるために使用するものとされているが、シース内の閉鎖空間では、PC グラウトの先流れやブリーディングによって生じる空隙を PC グラウトの膨張で縮小することは困難であることが示唆された。

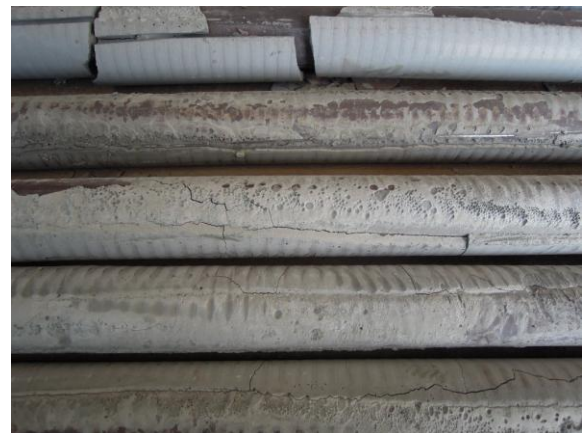
写真-5 PC 鋼棒一般部の充填状況

PC グラウトが硬化したのちに供試体を解体し、PC グラウトの充填状況を確認した。一般部の状況は写真-5 に示すようであり、充填は良好であった。PC グラウトの上層と下層では品質の差があるように見え、ブリーディングの影響を受けているものと推察された。カップラー部の充填状況は写真-6 に示すようであり、若干の空気だまりはあるものの、充填度は良好であった。排気口の有無による違いも見られなかった。
