## 高橋脚・非対称張出しを伴う4径間連続ラーメン箱桁橋の施工—大坂谷川橋—

(株)ピーエス三菱 正会員 ○田邊 睦  
 (株)ピーエス三菱 正会員 重越 謙  
 (株)ピーエス三菱 正会員 豊島 拓郎  
 (株)ピーエス三菱 正会員 鈴木 拓朗

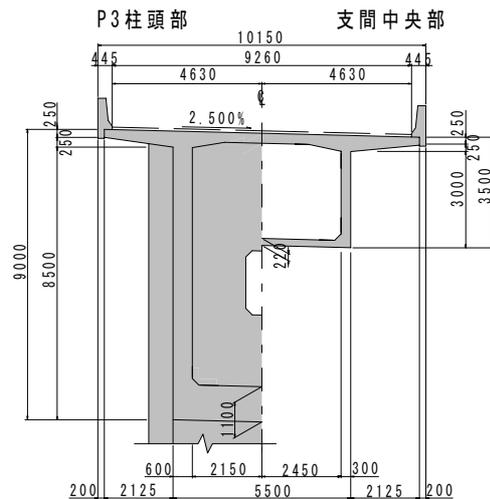
図-1 主桁断面図

主桁断面図を図-1に、全体一般図を図-2に示す。

構造形式：PC4径間連続ラーメン箱桁橋

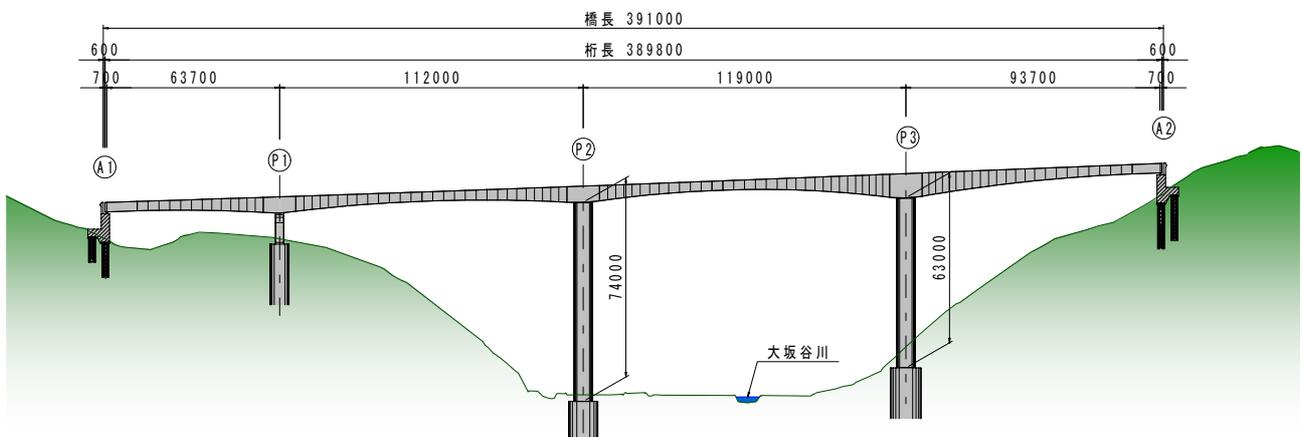
図-2 全体一般図

橋 長：391.000m

支 間：63.700+112.000+119.000+93.700m

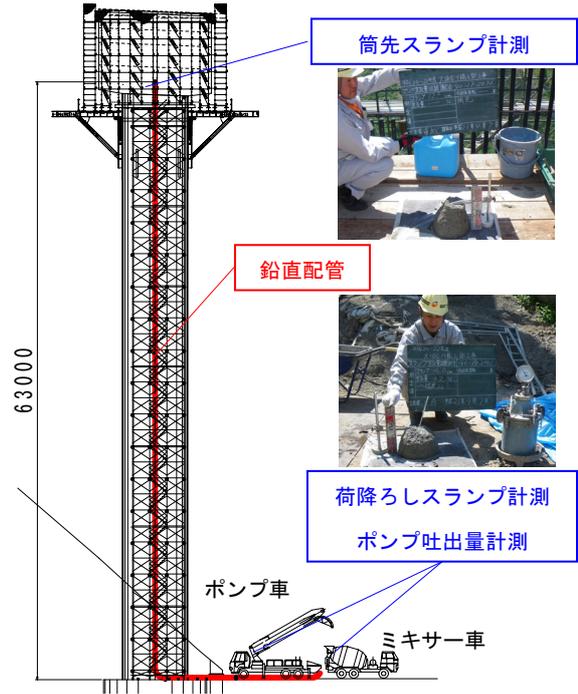
図-3 圧送試験概要図

本橋の主桁コンクリート打設は、地上に配置したコンクリートポンプ車より、橋脚に設置した縦配管を使用して鉛直圧送を行う計画とした。しかしながら、P2橋脚およびP3橋脚はそれぞれ地上から74mおよび63mの橋脚高を有するため、鉛直圧送によるコンクリートの材料分離や配管の閉塞が懸念された。

以上より、柱頭部の施工に先立ち、高所へのポンプ圧送がスランブなどのコンクリートの品質にどの程度影響するか、また、コンクリートの配合条件がポンプの圧力負荷にどの程度影響し、時間あたりの吐出量をどの程度に設定すればポンプ圧送作業を安全に行うことができるかの確認のために、鉛直圧送試験を実施した(図-3)。

鉛直圧送によるスランブロス、設定スランブによる差異は確認できなかったものの、使用セメントの影響については、柱頭部施工に用いる普通セメントにおいて最大で4.0cm (平均で2.25cm)、張出し部施工に用いる早強セメントにおいては最大で6.0cm (平均で5.25cm) のロスが生じた。

また、管内圧力損失は、いずれの配合においても計算値よりも実測値のほうが大きく、最大で1.5倍となった。よって、実施工では、理論値の1.5倍の管内圧力損失が生じるものとして検討を行った結果、今回使用するコンクリートポンプ車における吐出可能量は、20 m<sup>3</sup>/h程度であると判断した。

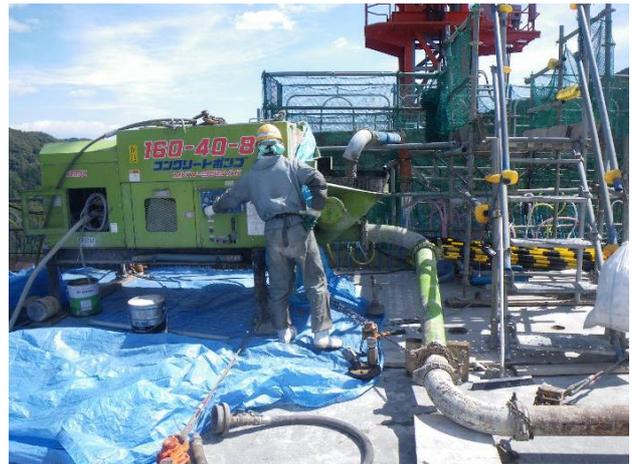
写真-1 二次圧送状況

以上の結果より、普通セメントを使用する柱頭部施工においては、吐出量20m<sup>3</sup>/h程度であれば圧送可能であると判断し、鉛直圧送によるコンクリート打設を行う計画とした。しかしながら、早強セメントを使用する張出し部施工において橋面上に水平配管を行った場合には、スランプロスが試験結果よりもさらに大きくなると予想されること、管内の圧力損失がさらに増大すること、春期に施工する柱頭部とは違い施工時期が夏期に跨ることより、常時高压での圧送は、ポンプ故障のリスクや配管閉塞のリスクが大きくなると判断した。よって、張出し施工時には橋面上に定置式ポンプを設置し、コンクリートの二次圧送をおこなう計画とした。また、鉛直配管および水平配管には、それぞれ、断熱シートおよび散水した湿潤マットによる養生を行った。写真-1に定置式ポンプによる二次圧送状況を、写真-2, 3に鉛直配管および水平配管の養生状況を示す。

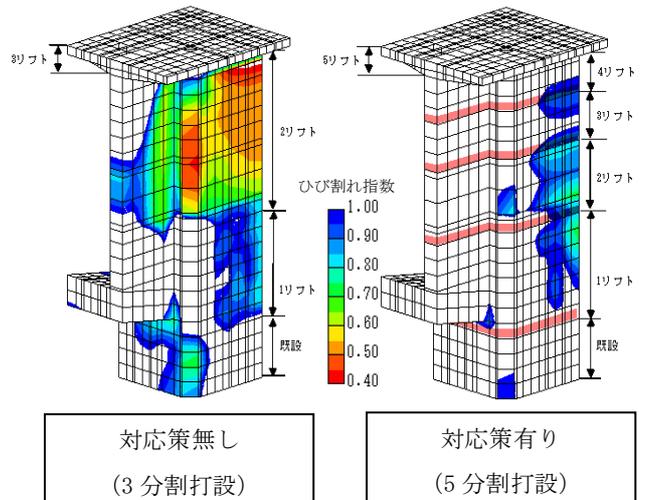
図-4 温度応力解析結果

図-4に温度応力解析結果（最小ひび割れ指数）を、写真-4にエアクーリング状況を示す。

解析の結果、上記の対応策を考慮した後においても、ひび割れ指数が1.0以下となった部位については最大ひび割れ幅が0.2mm以下となるように補強鉄筋を配置した。また、脱枠後に柱頭部の橋体全面にケイ酸リチウム系の高浸透性無機質コンクリート改質剤およびコンクリート収縮低減剤の塗布を行った。

本橋の柱頭部横桁はマスコンクリートであり、コンクリートの硬化熱によるひび割れの発生が懸念された。また、P3柱頭部は桁高が9.0mあり、1回の打設高さについても検討を要した。そこで、事前に温度応力解析を実施し、以下の対策効果について確認するものとした。

- ・ 対応策
  - a) 5分割打設
  - b) 普通セメントの使用
  - c) 外ケーブル偏向管を用いたエアクーリング
  - d) 型枠存置期間の延長

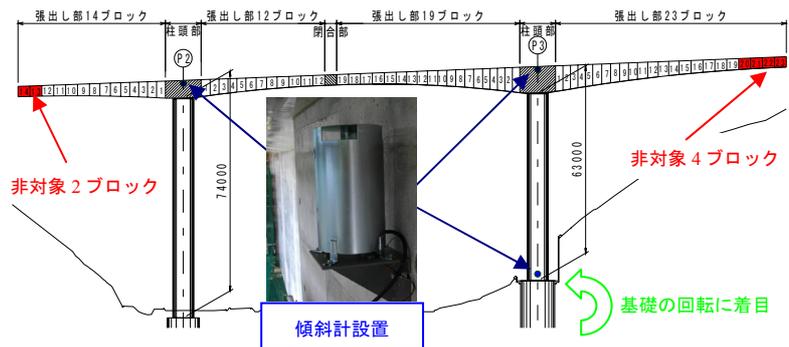
図-5 架設ブロック割付図

そこで、当該の2橋脚に傾斜計を設置し、橋脚の傾斜角をもとに算出した主桁たわみと設計値との差異を非対称張出し時の主桁上げ越し値に反映する方針とした。また、P3橋脚は斜面上に位置するため、基礎の挙動にも注目する必要があり、傾斜計を橋脚の基部にも設置した(図-5)。傾斜角の測定は、各ブロック架設においてアンバランスモーメントが最大となる片側ブロック打設時に行う計画とした。また、上げ越し量の補正を行う場合、1ブロックあたりの補正量が過大とならないように数ブロックの区間で実施する必要があるため、非対称張出し施工区間5ブロック手前までの挙動を評価するものとした。(P2は7BL, P3は14BL)

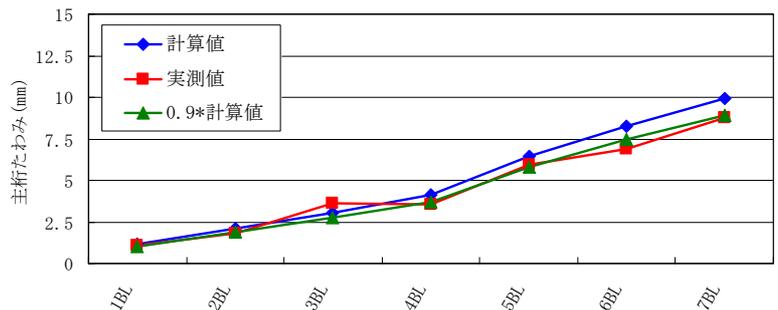
図-6 P2 橋脚変形による主桁たわみ

計測結果を図-6、図-7に示す。P2橋脚において、3BL打設時に計算値を上回る結果が見られるものの、その他の測点においては計算値を下回る結果となり、対計算値が概ね90%程度であった。また、P3橋脚はP2橋脚に比べ実測値にばらつきが見られるものの、同様に実測値は計算値を下回る傾向であった。これは、橋脚のヤング係数や剛域の差によるものと思われる。よって、非対称張出し時においては、こうした橋脚変形によるたわみ差が1ブロック架設あたりで10%程度影響するため、この誤差を考慮した主桁の上げ越し管理を行った。なお、P3橋脚基部の傾斜計データは張出し架設開始時から完了時までほぼ変位しておらず、斜面の影響は確認されなかった。

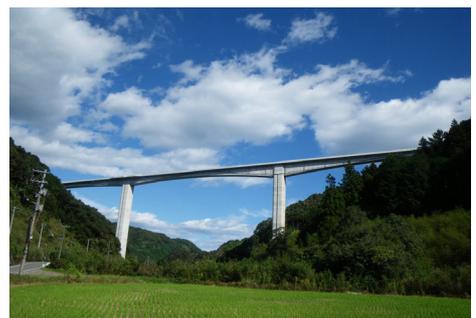
写真-5 完成写真

本橋は、平成22年10月に無事完成した(写真-5)。工事開始当初からの課題点であった、高橋脚かつ非対称張出しを有する施工条件のもとでのコンクリートの品質管理および主桁のたわみ管理について適切な対応ができたと考えている。
