さがみ縦貫相模原愛川 IC 上部 (その15) 工事の施工

(株) I H I インフラ建設 正会員 ○ 田中 慎也
 (株) I H I インフラ建設 正会員 池上 浩太郎

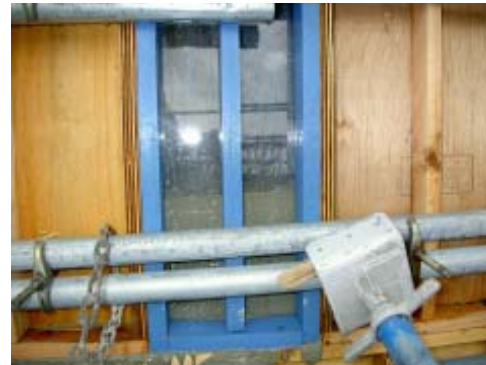
写真-1 ウェブコンクリート充填状況

本橋では、この対策として該当ウェブの内型枠にメタクリル樹脂を使用した全透明型枠を一定間隔に配置した。本対策を講じることにより、多くのケーブルが配置された斜ウェブ内のコンクリート充填が直接目視で確認でき（写真-1）、「人のカン」に頼る作業を排除できた。

また、作業者だけでなく作業指揮者など直接作業者以外の者も「バイブレーターの挿入位置・深さ・間隔・時間」などに対して確実に指示することが可能となり、課題となるコンクリート充填不良を解決できた。型枠脱型後の出来形確認においても、コールドジョイント、豆板もないコンクリートを施工することができ、コンクリートの品質確保への対策効果は十分にあったと評価している。

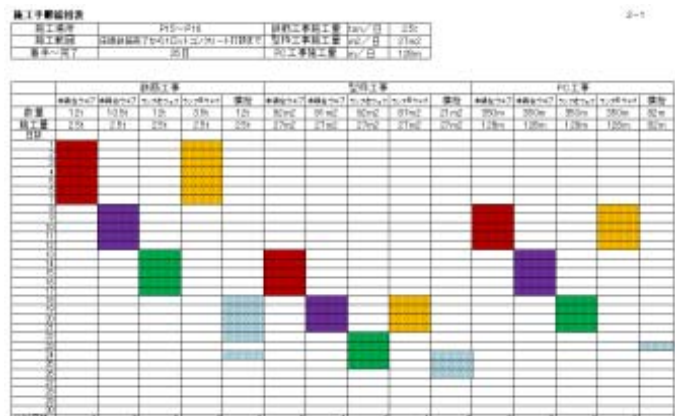
複雑化させた。その対策として、設計図面とは別に部材取り合いの施工図面を作成することで、ウェブ内ケーブル・外ケーブル・定着装置・配置鉄筋の取り合いを明確にし、干渉する箇所については鉄筋の加工形状等で対応した。また、施工に先立ち、効率的な鉄筋・型枠・PC鋼材の組立て順序を検討し、その結果を施工手順書として文書化して関係者に周知した。図-6に施工手順書の一部を示す。

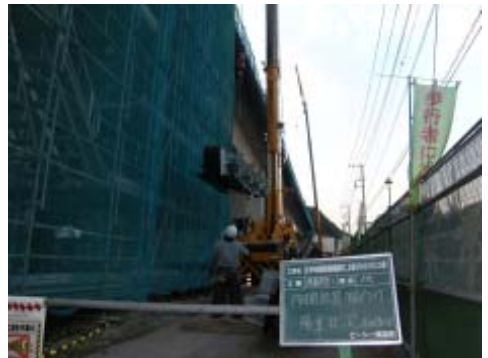
写真-3 クレーン作業状況

- a) 荷役用クレーン車の据え付けはアウトリガーの全面張り出長が確保できるように、所定の場所への据え付けを徹底した。
- b) 歩道通行帯に吊り荷がはみ出すことを防止する目的で歩道通行帯側への旋回を禁止した。

- c) 上記事項の工事関係者への周知と注意喚起を目的として「歩行者注意」の登り旗を設置した。

上記のルールを実施してクレーン作業を行っている状況を写真-3に示す。
