腐食損傷したPC外ケーブルの張替え工事報告

首都高速道路(株)		○峯村 智也
首都高メンテナンス西東京(株)		徳永 孝継
川田建設(株)	正会員	山岸 俊一
(株)エスイー	正会員	河田 洋志

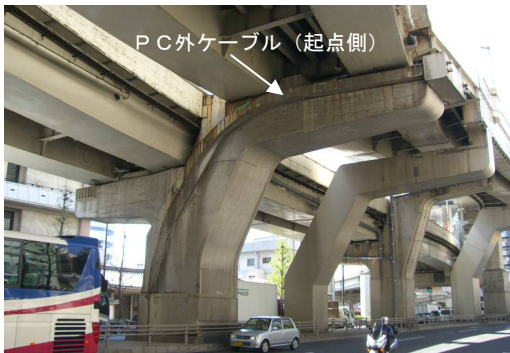
橋脚横梁を補強するPC外ケーブル(写真-1)に腐食損傷が発見された。当該橋梁は、昭和44年に供用したが、供用開始2年後にRC橋脚の隅角部にひび割れが発見され(図-1)、昭和49年にPC外ケーブルにて補強を行っている。ケーブルは、保護コンクリートで充填された鋼製ボックス内に配置されていたが、保護コンクリートが密に充填されていなかったため、橋脚天端からの雨水が保護コンクリート内に侵入し、ケーブルを腐食させたものと考えられる。詳細調査の結果、ケーブルの腐食損傷が著しいことから、PC外ケーブルの張替えを行うことになった。

写真-1 PC外ケーブルで補強された橋脚

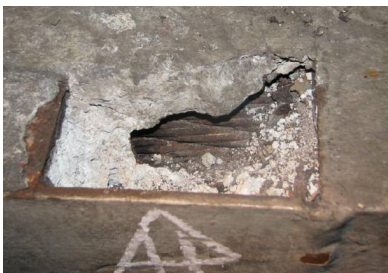
当該ケーブルは、7本よりPC鋼より線をさらに19本より合わせたPC鋼材である。写真-2のとおり、保護コンクリートから鋼より線がむき出しとなり、腐食している状況が点検で発見された。詳細調査の結果、シース内はグラウトが未充填であり、鋼より線の腐食はケーブル全体に進行し、素線の一部には破断しているものもあった(写真-3, 4)。

写真-2 点検時の状況

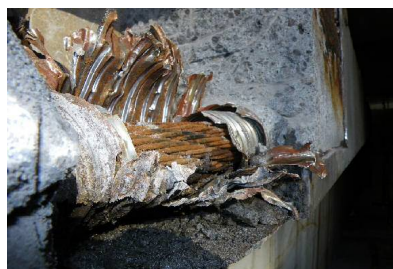
写真-3 グラウト未充填状況

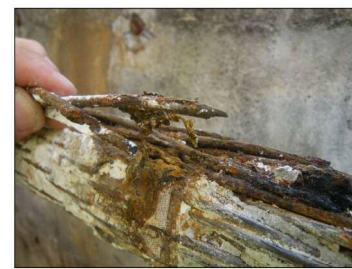
写真-4 腐食状況

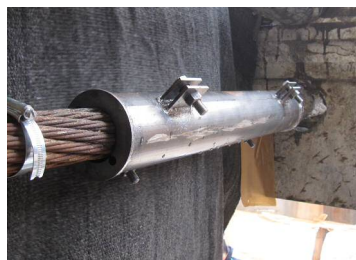
加熱方法については、PC外ケーブルの外周に半割状で内径80mmの鋼製ケーシングパイプ（写真-5、6）をセットし、そのケーシングパイプの外周全体をガスバーナーで熱することでケーブルを間接的に加熱する方法（以下、「間接加熱法」という。）を考案した（図-5）。

写真-5 ケーシングパイプ

写真-6 取付け状況

図-5 間接加熱法概要図

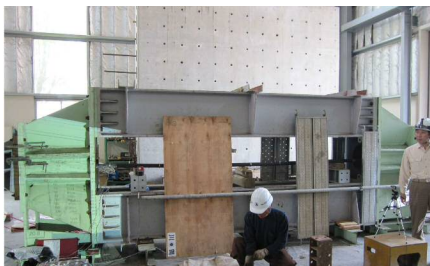
上述した間接加熱法の適用性を実験にて確認することにした。実験は、1500kNの張力を導入したPCケーブル（現場と同一タイプで延長7m）を反力台（写真-7）にセットし、表-2に示す項目について計測した。また、比較のために直接加熱法による切断実験も実施した。

写真-7 反力台

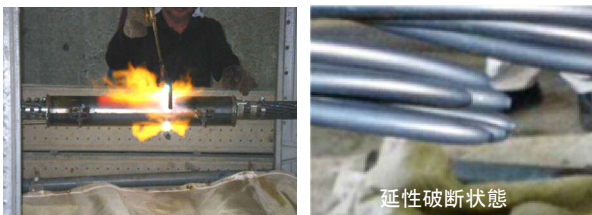
間接加熱法による切断では、ケーブル全体が延性変形して15%程度張力が減衰したのち、ケーシングパイプ内の空気層が600℃（加熱開始4分後）に上昇する頃から素線破断の連鎖が始まった。その後、加熱開始から8分で張力は完全に解放された（図-6）。破断形状は写真-8のとおり、延性破断状態であることが確認できた。

写真-8 間接加熱法

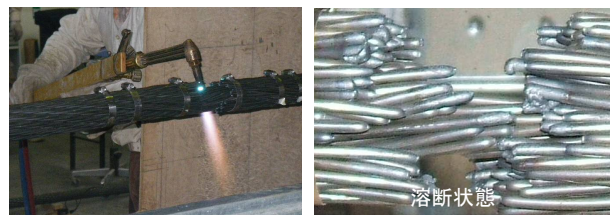
一方、直接加熱法による切断では定着部が突出することはなかったが、大きな衝撃を伴いながら加熱後直ちに素線が破断した（図-7）。また、破断形状は写真-9のとおり、金属が溶融した痕跡が確認できた。PCケーブル加熱点の表面温度は、ガス炎の接触と同時に切断されたため確認できなかった。

写真-9 直接加熱法

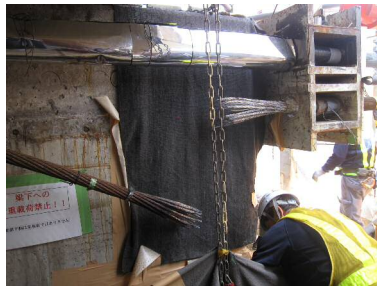
写真-11 切断後

室内実験より、間接加熱法による切断が可能であると考え、現場に適用した (写真-10~12)。実際のPC外ケーブルは、支点間距離が16mあり実験時より9m長くなるため、衝撃が大きくなることが想定された。そのため、鋼より線の戻りやばらけを抑えるため、拘束バンドや抑え金具等を設置したが、写真-12のとおり、鋼より線は想定以上にばらけた。より安全な作業とするには、鋼より線のばらけ対策が今後の課題である。また、破断開始温度などは実験で検証したとおりの結果となり、無事にPC外ケーブルの張替えを終わらせることができた。

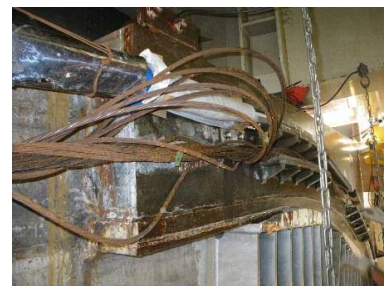
写真-12 鋼より線のばらけ状況
