津波により流失した日の出橋の震災復旧工事

(株)富士ピー・エス 正会員 ○梶原 勉
 (株)富士ピー・エス 正会員 田島 和幸
 藤英建設(株) 大木 一彦
 藤英建設(株) 藤代 剛志

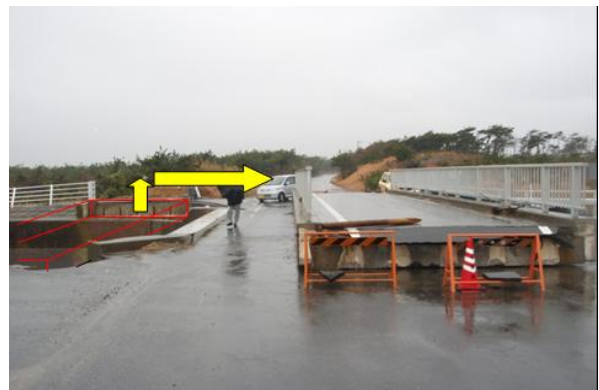
写真-1 被災直後の状況

日の出橋は千葉県旭市の太平洋に面した海岸線近くにかかるプレテンション中空床版橋であり、先の東日本大震災における津波によって隣接する車道橋上に流出した。被災直後の状況を写真-1に示す。被災した主桁を調査した結果、流出時の衝突などにより多少の損傷を生じていたものの、耐荷性には問題がなく、再利用が可能と判断された。既存の橋台や護岸がほぼ健全な状態であったことから、復旧にあたっては、隣接橋および胸壁を残した状態のまま、本橋を一体架設する方法とした。

本工事の被災状況は、主に写真-1のとおり主桁の流失であるが、その他の被災として写真-2に示すアンカーボルトの一部変形および支承の一部流失があった。

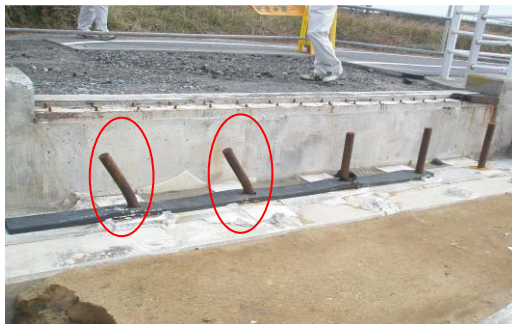
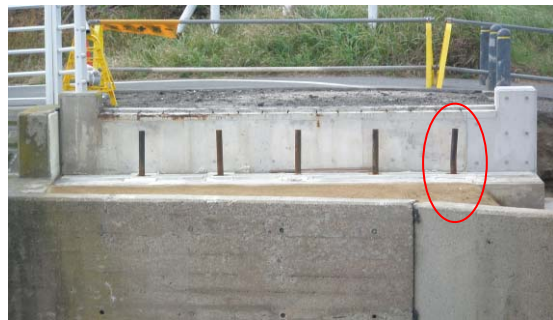
写真-2 アンカーボルトの変形

A1 橋台

A2 橋台

アンカーボルトは、変形した3本（A1橋台2本，A2橋台1本）をガス切断して撤去し，その他のアンカーボルトは変形や傷などもないため再利用した。切断したアンカーボルト部は，新規のアンカーボルトを設置するためにコア削孔を行った。

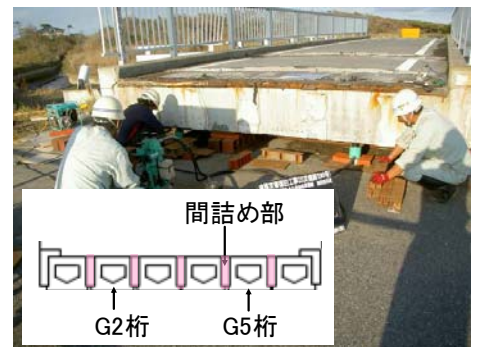
写真-3 ジャッキアップ状況

桁のジャッキアップは、桁下面の調査・補修，ならびに橋体吊上げ時の受け梁設置が出来る空間 500mm を確保するために行った。ジャッキの設置位置は、G2 桁と G5 桁の端横桁部とし、A1 側と A2 側を交互に約 550mm までジャッキアップした。写真-3 にジャッキアップ状況を示す。

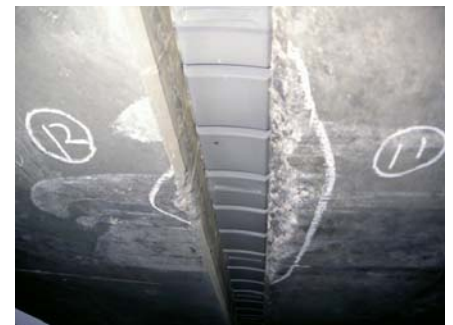
写真-4 主桁下面損傷状況

桁のジャッキアップ後、桁下面の調査を行った。写真-4 に主桁の損傷状況を示す。

調査の結果、曲げひび割れや異常な変形および異常な振動など、耐荷性低下を示す兆候は認められなかった。主桁の損傷のほとんどは、流出時に隣接橋の地覆・高欄に衝突したことによるホロー桁の下ハンチの欠けであるが、鉄筋が露出するほどの深さではなく、ひび割れも認められなかった。また、外観を目視確認した結果、塩害による劣化は見受けられず、耐久性上の問題も認められなかった。

以上の調査結果から、損傷部の断面修復を行うことで、本橋梁は十分再利用が可能であると判断された。

断面修復のフローチャートを図-5 に示す。損傷したコンクリートの浮きなどはすべてはつり取りプライマーを塗布後、高強度ポリマーセメントモルタル（TM モルタル 600）にて断面修復を行った。写真-5 に断面修復が完了した状況を示す。

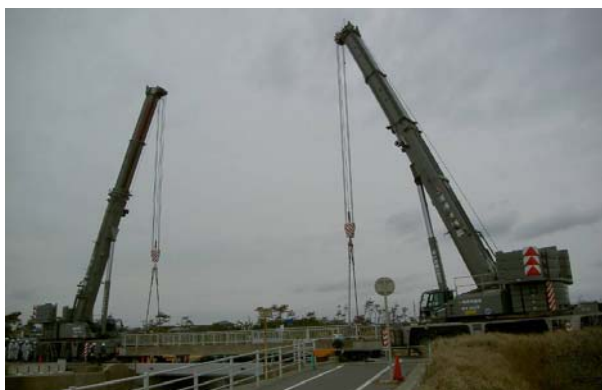
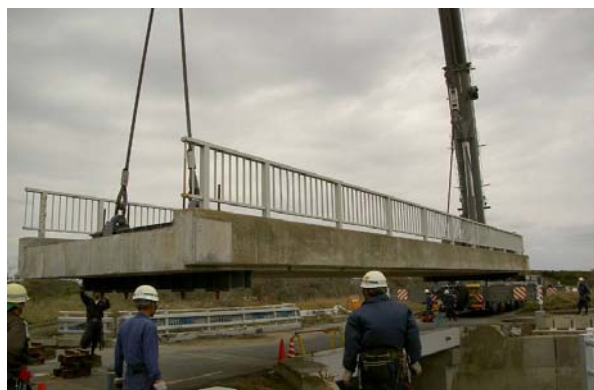
写真-9 架設状況

していることから、クリープ・乾燥収縮による移動はほぼ終了しているものと判断した。変位制限装置可動部のアンカーボルトとキャップの遊間は、架設日が10月18日(基準温度)であることを考慮して、温度変化による移動量($0.2 \times 19.06\text{m} = 4\text{mm}$)以上となること(実測値20mm)を確認した。

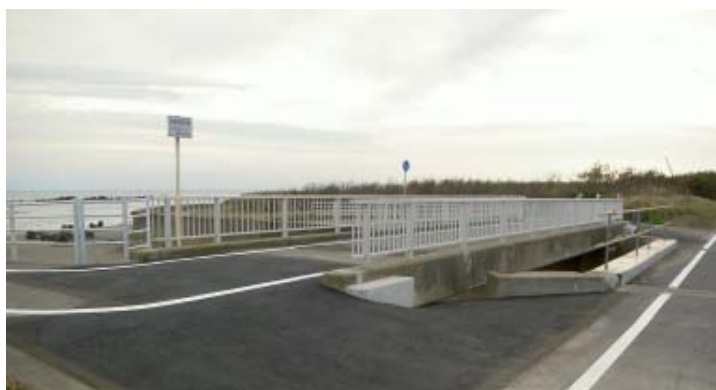
写真-12 復旧完了

本稿では、東日本大震災の大津波により、隣接する車道上に押し流された橋梁を元の位置へ復旧する工事について紹介した。未曾有の震災により亡くなられた方々に哀悼の意を表しますと共に、本工事が微力ながら本格的な復興への一歩となることを願うものである。
