夏井川谷津作橋りょうPRCランガー桁の一括横取り架設

鉄建建設(株)	○好竹 亮介
東日本旅客鉄道(株)	鈴木 隆裕
東日本旅客鉄道(株)	藤原 康成
鉄建建設(株)	浦辺 啓介

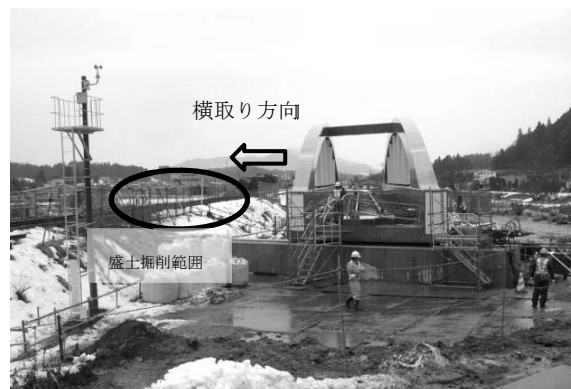
写真-5 横取り架設前全景

本工事の横取り架設は、鉄道盛土区間の軌道を撤去し桁を架設するため、掘削土量は428m³（バラストを含む）と通常よりも多く、掘削作業の遅延リスクが最も高いと想定された（写真-5）。掘削作業のリスク対策として、以下の対策を実施した。①盛土掘削範囲のレーダー探査を実施し、掘削に影響する支障物が無いことを事前に確認した。②掘削作業の試験施工を実施し、掘削0.8m³バックホウ×3台、配土0.4m³バックホウ×2台の動作タイミング、掘削範囲の確認および作業サイクルタイムを設定した。本施工では、計画時間130分に対し、実績時間116分とサイクルタイム以内での掘削ができた（写真-6）。
