PC鋼線φ7定着具の開発と性能確認試験

川田建設(株)	正会員	○岩瀬 祐二
神鋼鋼線工業(株)		武市 知大
川田建設(株)	正会員	今井 平佳
川田建設(株)	正会員	山岸 俊一

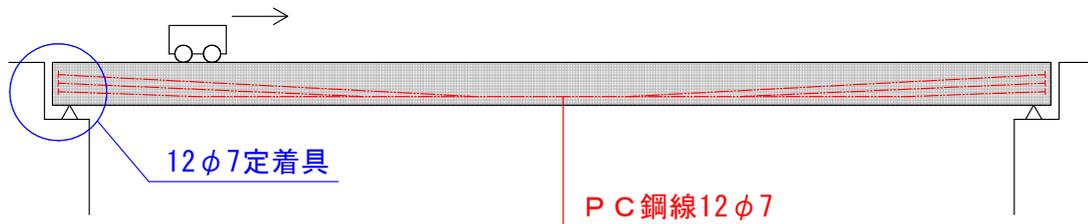
図-1 PC橋定着部概要図

現在供用中のプレストレストコンクリート橋（以下PC橋）は、建設・供用開始から多くが半世紀近く経過している。この間、供用中のPC橋（**図-1**）は、車両の大型化や交通量の増加により過酷な状況下におかれているが、特に定着付近は、プレストレスの維持の観点より重要な部位であり、長寿命化を目的とした維持管理補修が必要である。

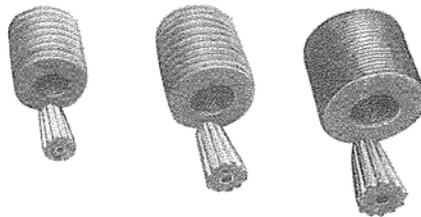
写真-1 当時使用されていたマルチワイヤー定着具（例）

昭和40年代、使用されていたマルチワイヤーPC鋼線12φ7は、使用実績が多い緊張材である。しかし、現在では、同様の形の定着具（**写真-1**、**写真-2**）がないため、φ7用定着具を開発し、性能確認試験を実施した。

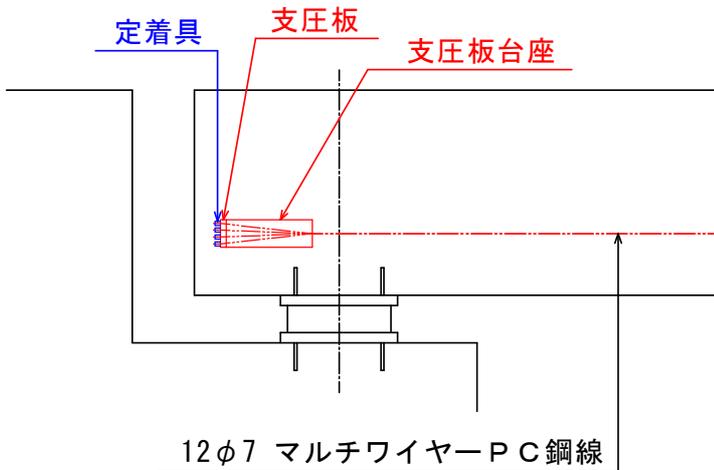
図-2 再緊張時の定着部構造

定着部の再構築にあたり、定着付近の構造を(図-2)に示す。12φ7の既設PC鋼線は、12本の束のマルチワイヤー定着具で定着されている。定着具交換を行うため、緊張力は、一時的に解放する。次に新規製品の定着具を取付け再緊張を行う。緊張作業は、狭小空間を考慮し、シングルジャッキを用い、シングルワイヤーPC鋼線を12分割緊張し、個々に定着を行う。再緊張時の定着構造を(図-3, 4)に示す。φ7用定着具は既製品がないため、既設PC鋼線の緊張力を維持できる定着具を開発し、今回はウェッジ・スリーブの性能確認試験を行った。

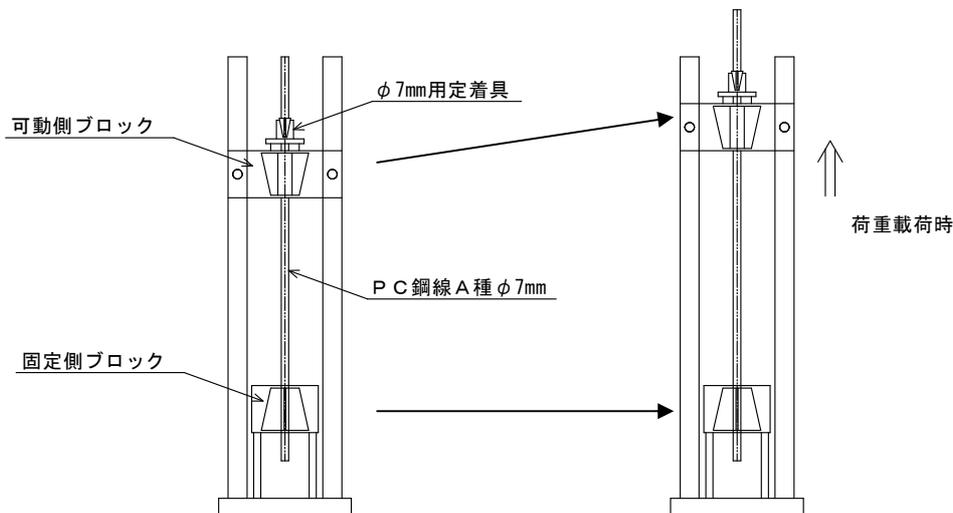
図-5 試験概要図

試験は、300kN型引張試験機を用いて行った。PC鋼線は、7mmの鋼線(SWPR1A)を用い固定側を試験機チャック、可動側をφ7mm用定着具で把握し、PC鋼線が破断するまで载荷した。試験概要図を(図-5)に、緊張状況を(写真-3)に示す。また、最大試験力および判定基準は(表-1)とする。

試験の判定は、「コンクリート標準示方書 2012年制定 (社)土木学会」より、引張強度 P_u の95%を合格基準とした。

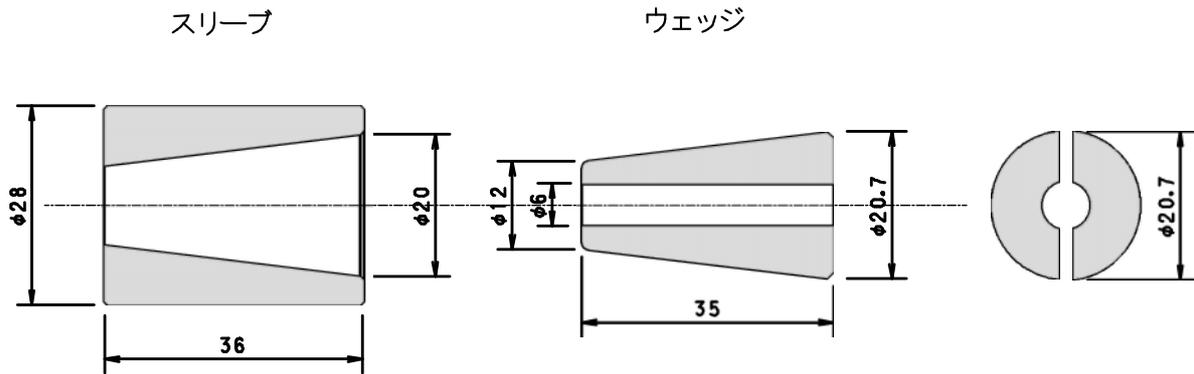
図-6 定着具寸法

ウェッジのPC鋼線定着面はPC鋼より線用定着具と同様の歯形形状とし、内径はPC鋼線 ($\phi 7\text{mm}$) への噛み込みを考慮し、山頂点部の内径 $\phi 6\text{mm}$ とした。ウェッジ・スリーブの材質は、SCM415H・S55Cとした。定着具の寸法・形状を (図-6, 写真-4) に示す。

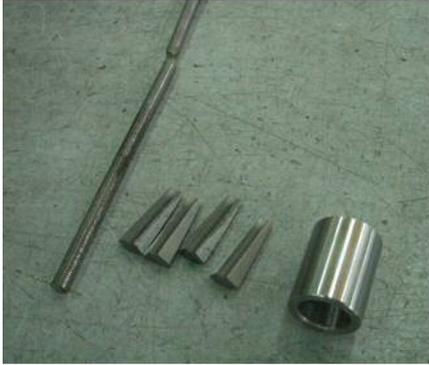
写真-5 破断後の定着具とPC鋼線

定着効率が95%以上であることを確認した。試験結果を(表-2)に示す。ウェッジの定着面が滑動する事無く、PC鋼線が延性破断したことが(写真-6, 7)より確認できる。PC鋼線の破断状況を(写真-5)に示す。

- 1) 定着効率は95%を超えており、定着の耐力は合格基準を満足した。
- 2) PC鋼線の破断形状が絞り形状となったことからPC鋼線の延性破断であった。
- 3) 定着部のPC鋼線表面には、ウェッジ歯型痕がくっきり残っていたことから、ウェッジの滑動はなかった。
- 4) 試験後にウェッジが4割となっていたがウェッジ端面は揃っており、またウェッジの歯型痕は円周状に残っており、定着が均等であったことが確認できた。
